INFORME TÉCNICO
PROYECTO ARQUEOLÓGICO TUTI ANTIGUO,
VALLE DEL COLCA

FASE III: LEVANTAMIENTO Y PROSPECCIÓN DE
LOS SITIOS DE MAWCHU LLACTA Y LAIQA LAIQA

Proyecto de Investigación Arqueológica

Mayo, 2013

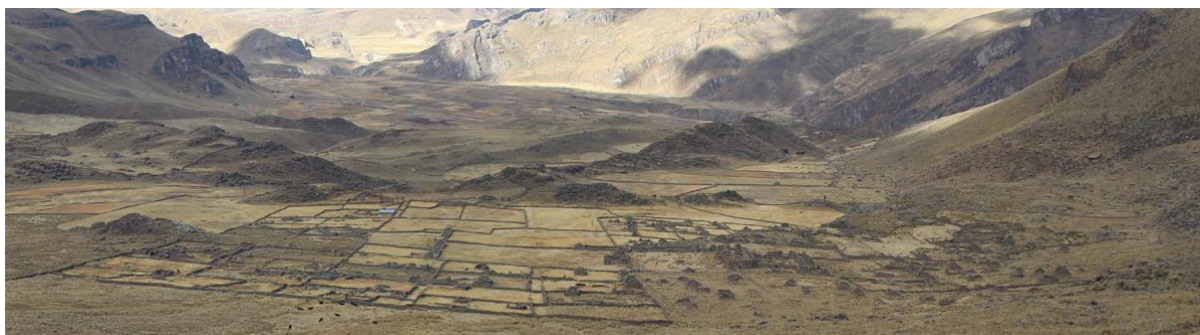
Figura 3. Panorama de Mawchu Llacta desde el oeste.

Mawchu Llacta está ubicada en el fondo de una cuenca abierta en dirección al Este, ocupando parte de las laderas bajas de una cadena de cerros, en la margen derecha del Valle del Colca, en su sección alta (ver Figuras 2-5).

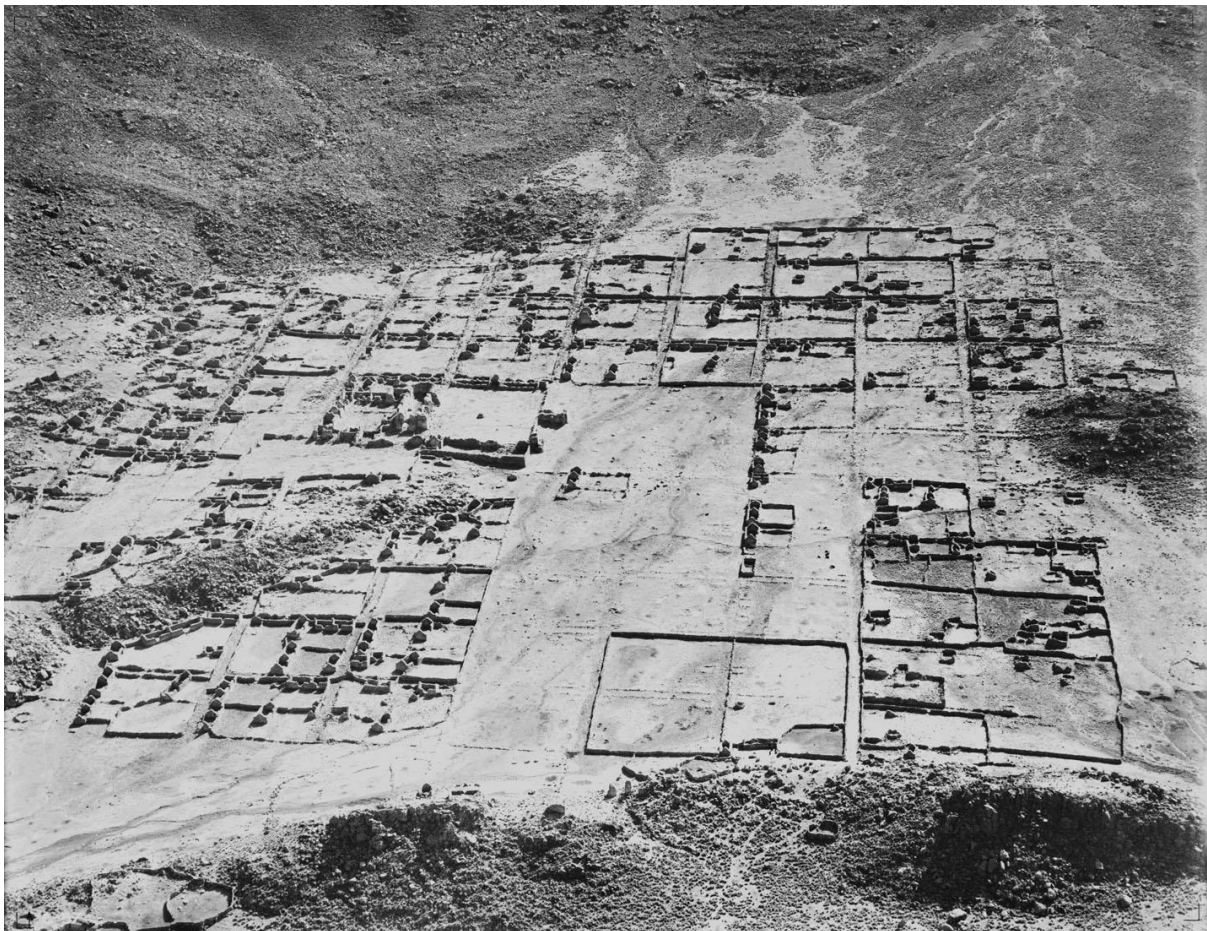
Figura 4. Foto aérea oblicua de Mawchu Llacta desde el este. Foto cortesía del American Museum of Natural History, colecciones especiales, imagen 334640.

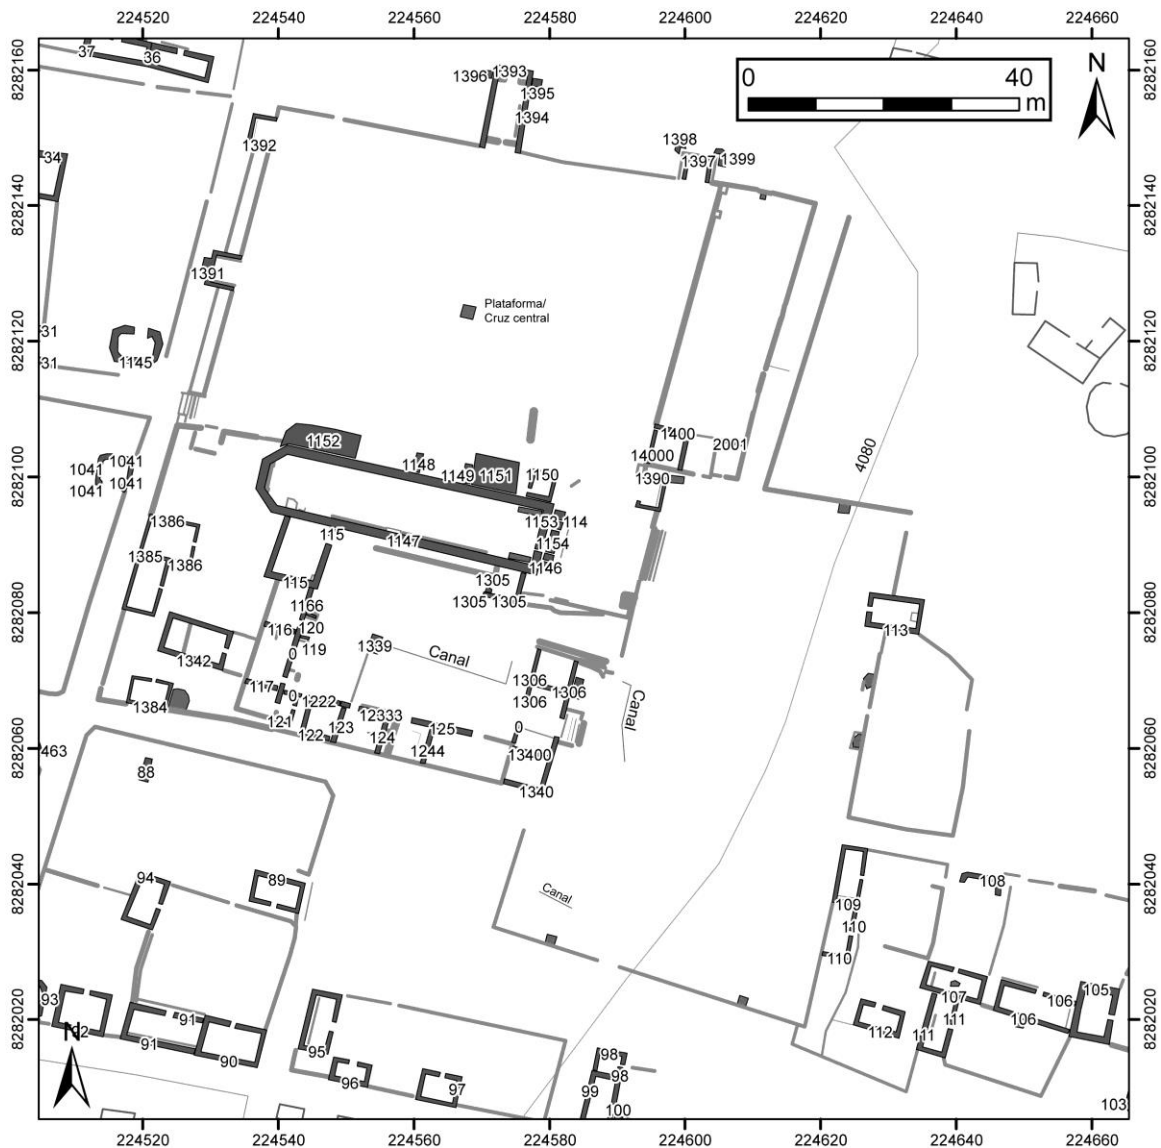
Figura 6. Detalle de las dos plazas: la plaza trapezoidal (derecha) y la plaza rectangular (centro-arriba). Números de EA indicados.

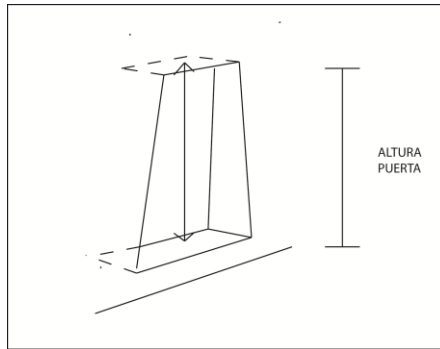
41. Puerta_alt_compl: Ingresar numero; Solo se mide cuando existe dintel o se puede extrapolar. Medir desde el centro del umbral hasta el centro del dintel; medir la altura interna.

42. Puerta_alt_incomp: altura del lado mejor conservado de la jamba; se mide si no hay dintel.
43. Ancho_puerta_sup: Solo para puertas completas. Medir --en la parte más alta-- su ancho

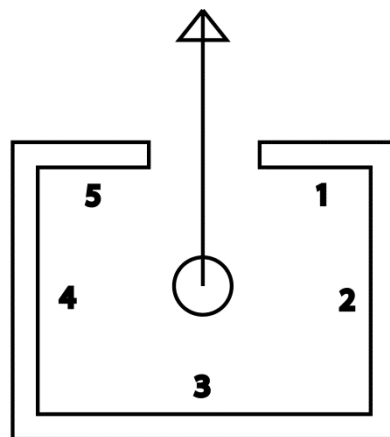
Por defecto, usar el grafico siguiente.

Asume el que registra está en el centro de la estructura mirando a la puerta.

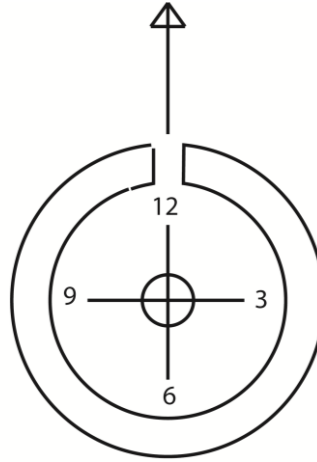
Si la estructura es circular, usar el grafico de abajo.

Asume que el que registra esta al centro de estructura mirando hacia puerta. Usar como si fuera reloj. Ejemplo: 3 PM seria a la derecha del que registra

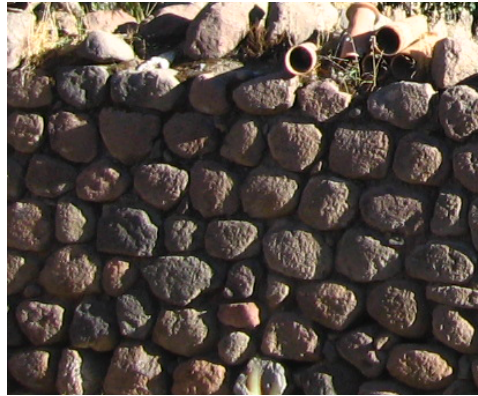
Tipo 4

Mampostería compuesta de cantos rodados cortados con el plano de corte expuesta en la fachada del muro

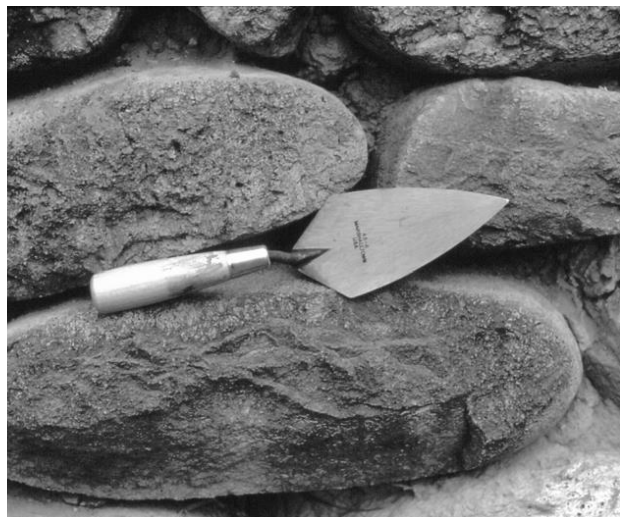
Tipo 5

- Mampostería de lajas angulosas de variable altura dispuestas en hileras con escasa argamasa.
- Fuente: San Antonio

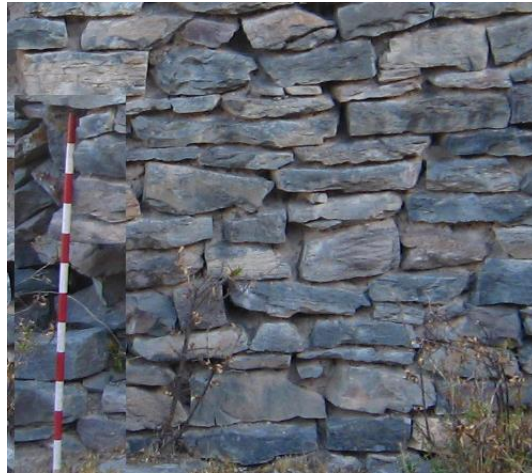
Tipo 6

- Mampostería compuesta de bloques trabajados en forma de ladrillo; dispuestos en hileras; tienden a ser alargados

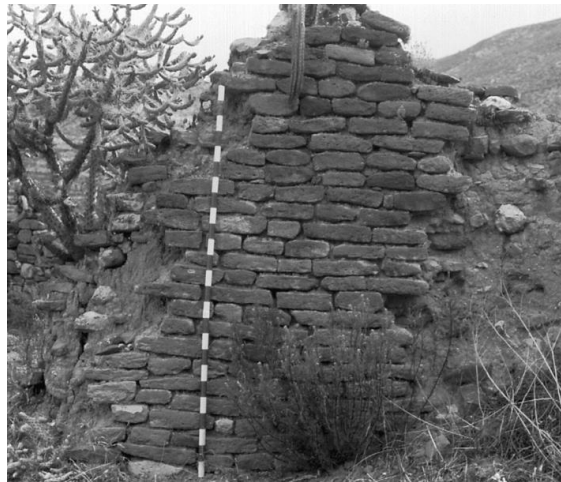
Tipo 7

- Similar a Tipo 3 pero con bandas de colores alternados

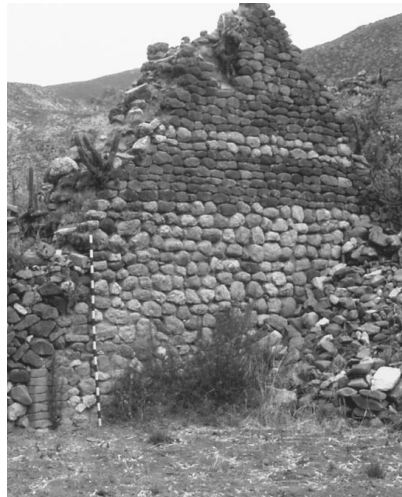
Tipo 8

- Mampostería de cantos rodados retocados que tienden a ser alargados dispuestos en hileras con mortero
- Fuente: Uscallakta
- Correspondencia?

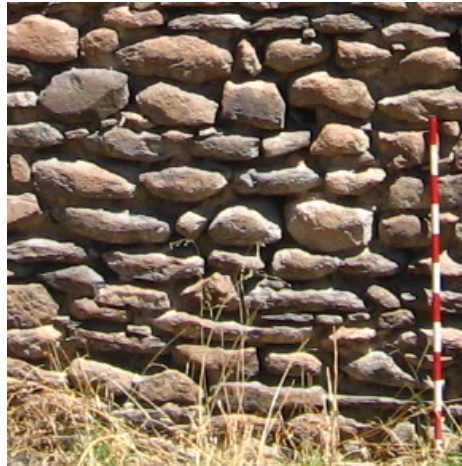
Tipo 9

- Mampostería compuesta de bloques trabajados de tendencia cuadrangular de diversos tamaños dispuestos con escasa argamasa
- Fuente: Yanque
- Correspondencia: no

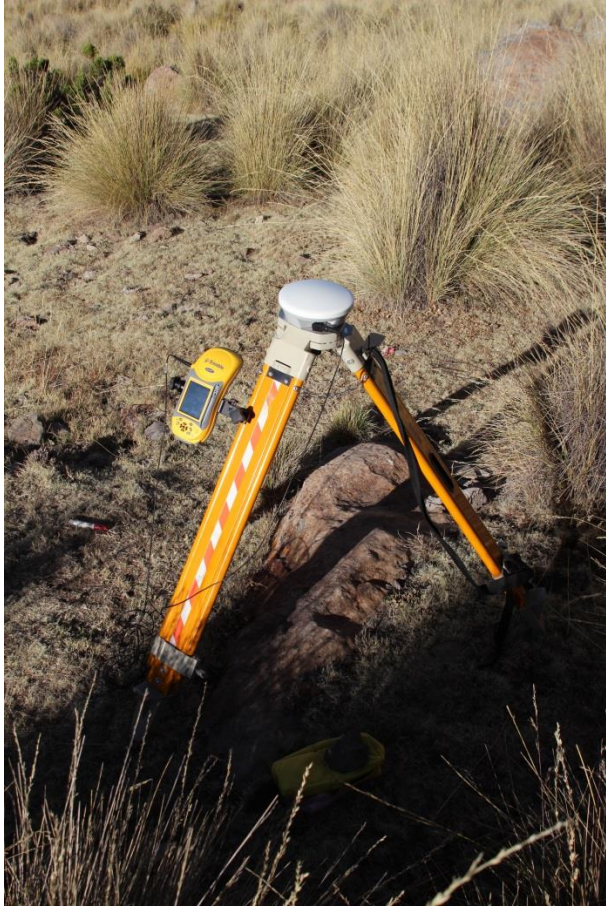
Figura 7. Registro del Datum maestro con Trimble Geoexplorer XT.

Se estableció un Datum maestro (TU-172.01) utilizando GPS diferencial (Trimble Geoexplorer XT con antena Xephyr—Figura 7). El Datum está ubicado en un afloramiento de roca madre, y demarcado con pintura roja (esmalte). Las coordenadas post-procesadas del Datum son 224478.824 E, 8281918.254 N, 4103.351 m (el rango de error post-procesado de este punto es 0.35 m en el eje horizontal, 0.6 m en el eje vertical). Las posiciones tomadas fueron post-procesadas con los datos de la estación terrestre referencial del sistema IGS en Arequipa (<http://igscb.jpl.nasa.gov/network/site/areq.html>). En la siguiente temporada se establecerá un Datum utilizando el punto geodésico IGN en la plaza del pueblo de Tuti.

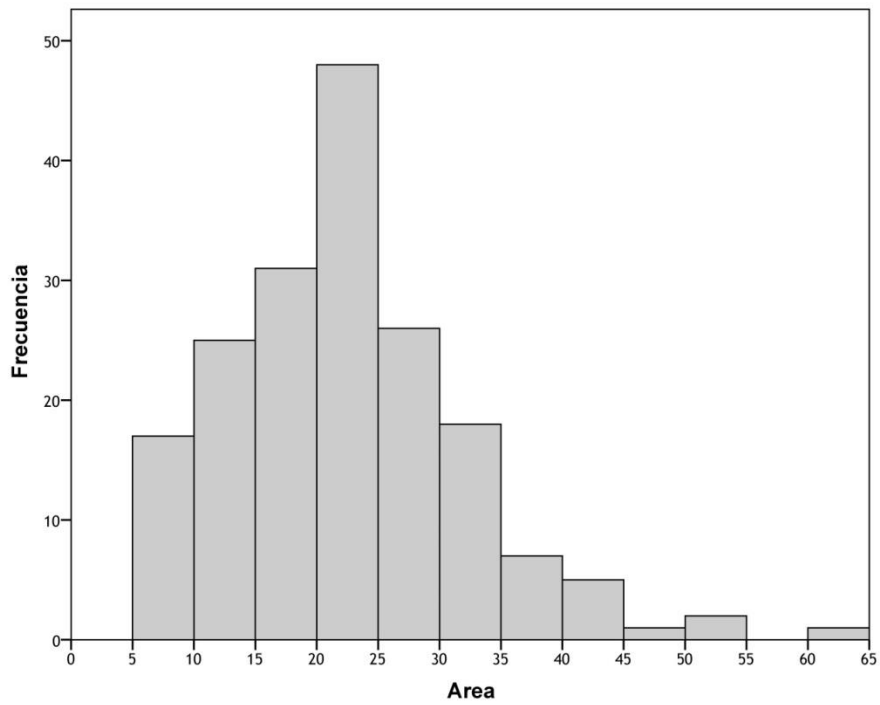
Figura 8. Histograma de tamaños (área en m²) de estructuras domésticas (n = 182)

Como parte de las medidas registradas para cada estructura, los equipos registraron medidas internas para calcular áreas internas. Entre las estructuras domésticas se nota un rango amplio de tamaños. El rango va desde 6 m² hasta 61 m², con un promedio de 22 m² y una desviación estándar de 9.7 m². El histograma de la Figura 8 sugiere una clase de estructuras menores de 20 m², otra de 20-25 m², otra de 25-35 m², y una clase de estructuras grandes (mayores de 35 m²).

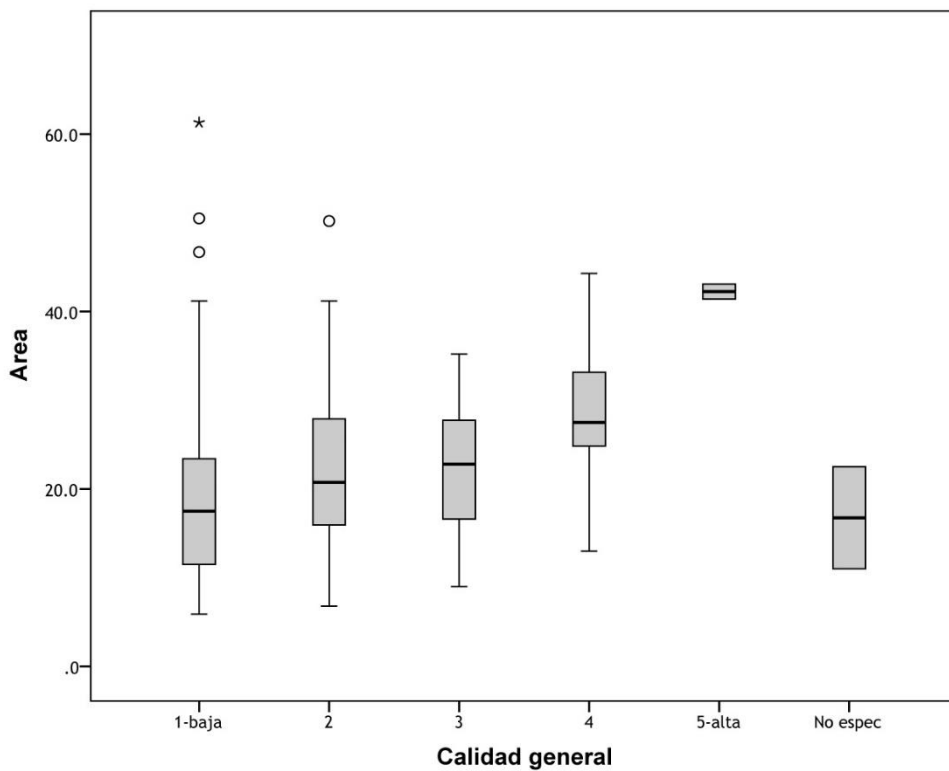
Figura 9. Diagrama de caja (boxplot) de tamaños de estructuras domésticas por categorías de calidad (n = 182)

También es evidente una correspondencia general entre calidad y tamaño de estructuras (Figura 9). Se notará el aumento de tamaño mediano y el rango intercuartil con la calidad de mampostería, de manera que las estructuras de Calidad 1 (baja) suelen ser más pequeños que las de Calidad 2, y los de Calidad 2 son más pequeños (en promedio) que los de Calidad 3, etc. Esta medida, sugiere que las unidades domésticas de mayor status económico demandaban no solamente mayor trabajo para la construcción de sus casas, sino también trabajo de mayor capacidad técnica.

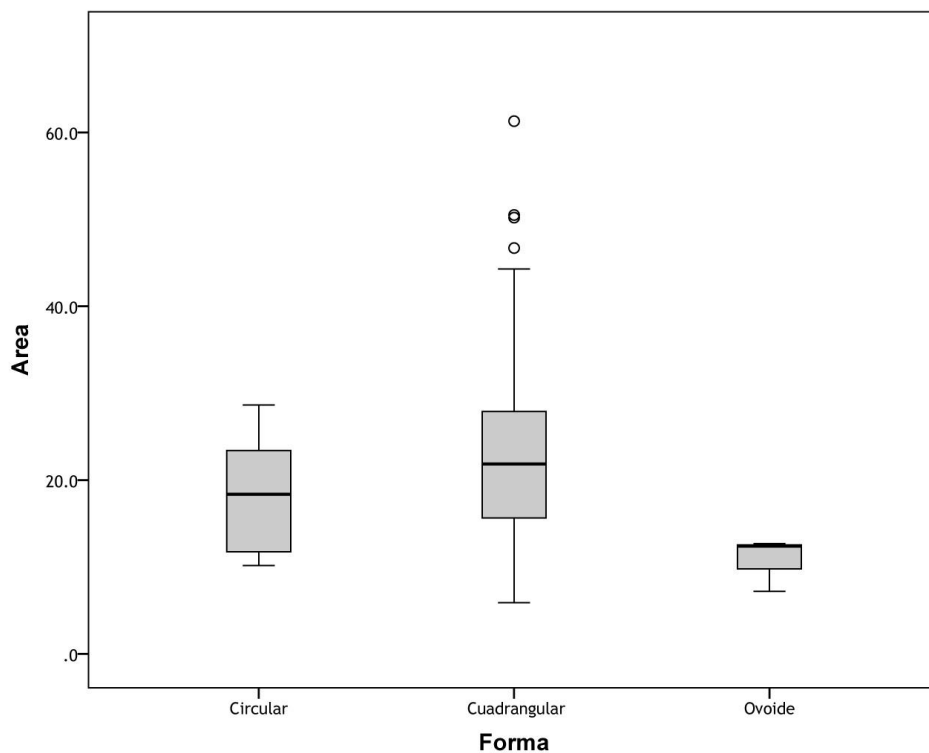
Figura 10. Diagrama de caja (boxplot) de tamaños de estructuras domésticas por categorías de calidad (n = 182)

En términos de forma y tamaño de las estructuras domésticas, se distingue una notable correspondencia: las estructuras cuadrangulares son más grandes que las estructuras circulares, y a su vez ambos son más grandes que las estructuras ovoideas (Figura 10). La variabilidad es mayor entre las estructuras cuadrangulares (patrón que se debe en parte al gran número de ejemplares en esta categoría), pero su cuartil sub-mediano casi equivale al valor mediano de las estructuras domésticas circulares, y su intercuartil mayor y valores máximos tienden extender la distribución hacia valores mayores de 30 m². Este patrón de correspondencia entre forma y tamaño es semejante a lo que se ha encontrado en Malata, donde el patrón se debe a cambios de organización espacial de la unidad doméstica durante la transición hacia la época colonial. En ese caso, durante el Horizonte Tardío, las unidades domésticas se organizaban por múltiples estructuras circulares pequeñas de manera aglutinada alrededor de patios comunes, mientras que durante la breve ocupación colonial, se redujeron el espacio doméstico a menos estructuras cuadrangulares pero de mayor tamaño, mayormente distribuidas solas en sus patios y alineadas a manera de calles. Es probable que se registren huellas de tales efectos en este caso, aunque la muestra de estructuras circulares (prehispánicas) constituye una menor proporción del total por causa del reemplazo (destrucción) de la mayoría con la fundación de la reducción.

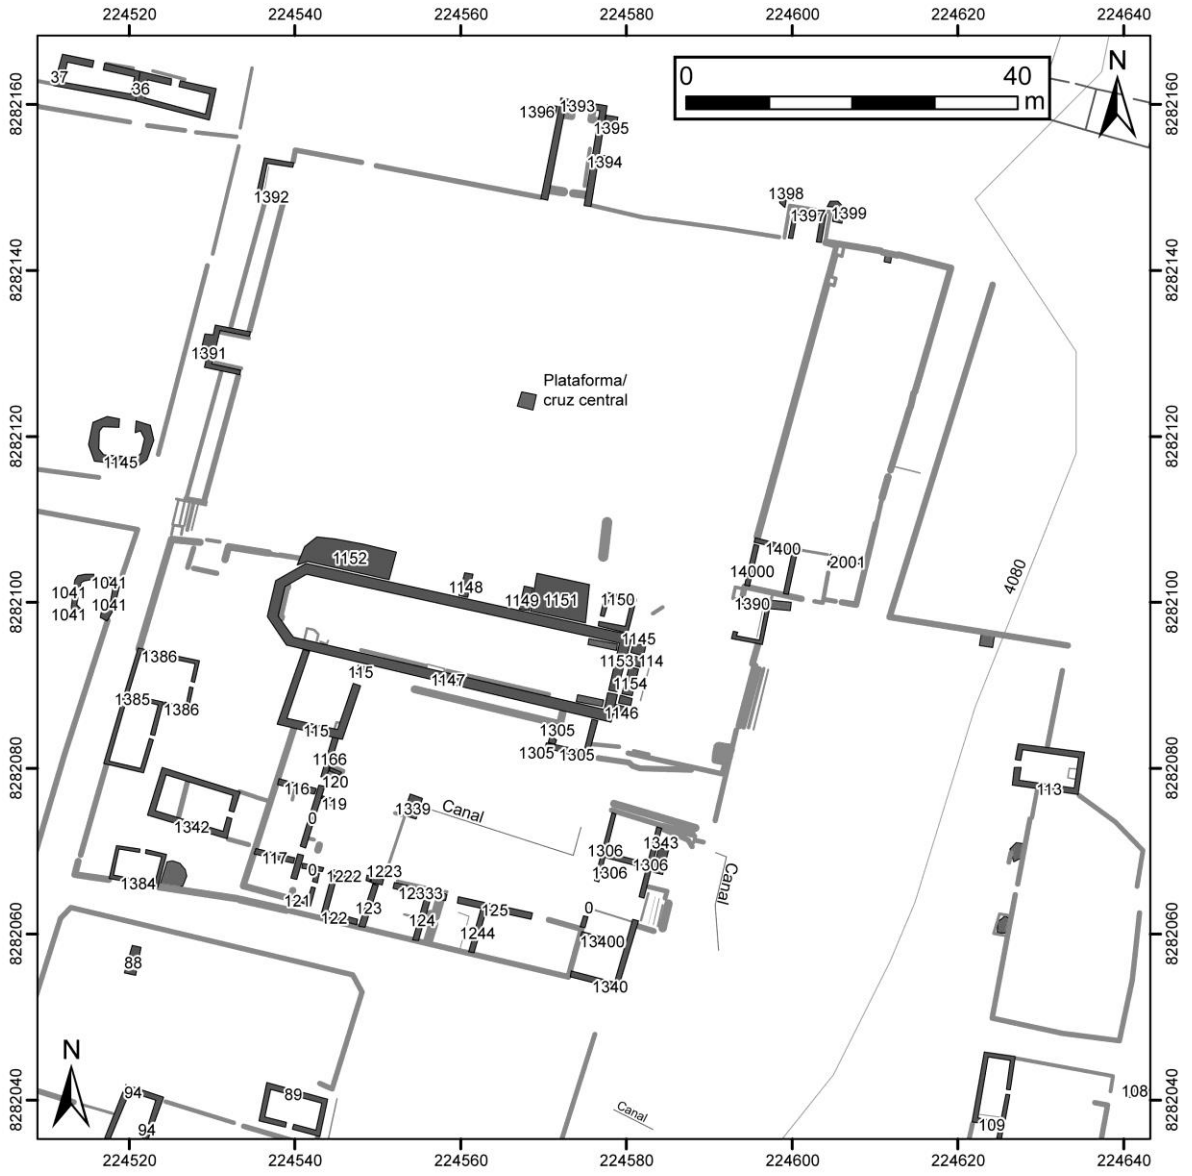
Figura 11. Zona de la iglesia y convento. Números de EA indicados.

El diseño de la iglesia es el de una nave simple (sin transeptos) con ábside “ochavada” de dimensiones interiores de 49.0 x 7.9 m, una fachada compuesta por portal de arco (todavía conservado), dos torres de campana (la del lado norte del portal todavía en buen estado de conservación), y un portal lateral que da a la plaza, alineándose con la plataforma de la cruz central de la plaza (Figuras 11-12). Los muros de la nave son de 1.2 m de grosor, y llegan hasta una altura de 6.4 m (la altura original de los muros laterales). Su mampostería se compone de una mezcla de piedras de campo no trabajadas y trabajadas, y, en su fachada y campanillas, bloques de evidente origen prehispánico de estilo inkaico (ver Figuras 13-14). Es probable que la construcción integró materiales de estructuras inkaicas de la zona inmediata (a lo mejor asociadas con la plaza trapezoidal).

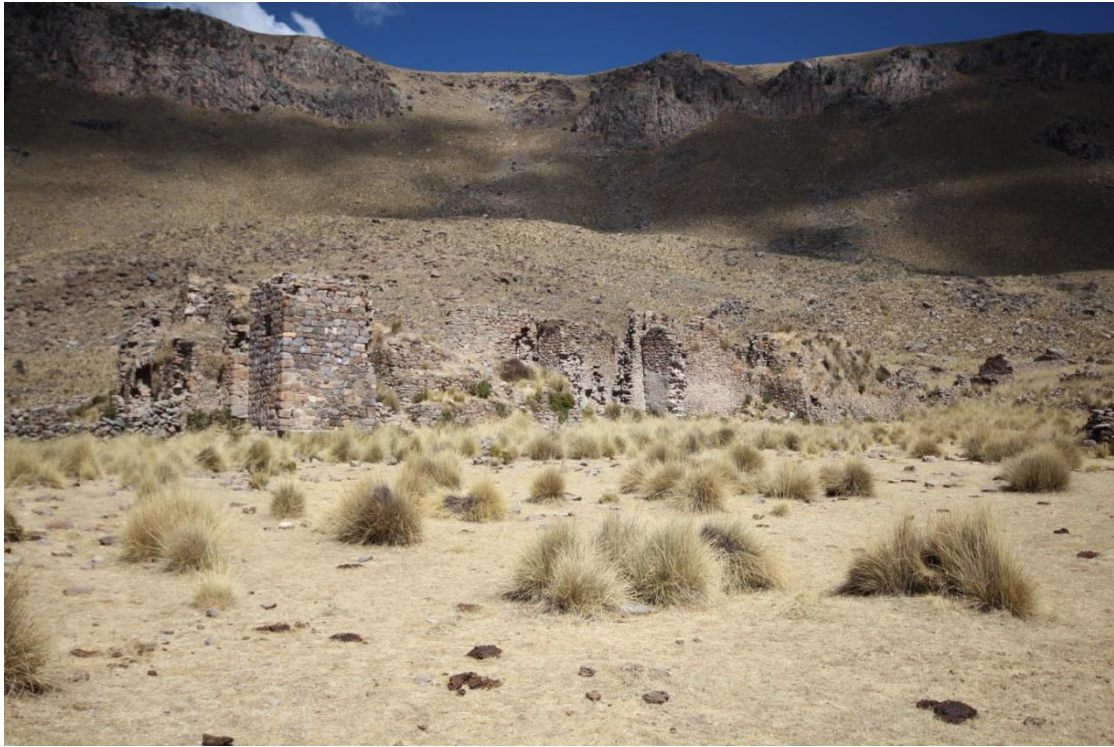
Figura 12. Vista panorámica de la iglesia desde la esquina noreste de la plaza rectangular.

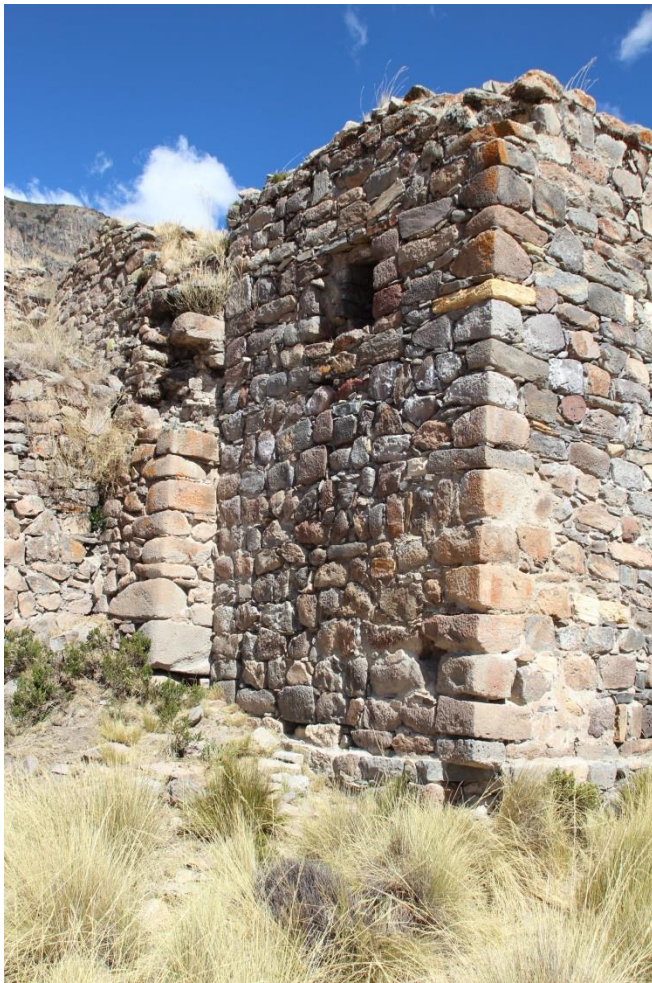
Figura 13. Esquina de la torre norte, mostrando bloques de estilo incaico.

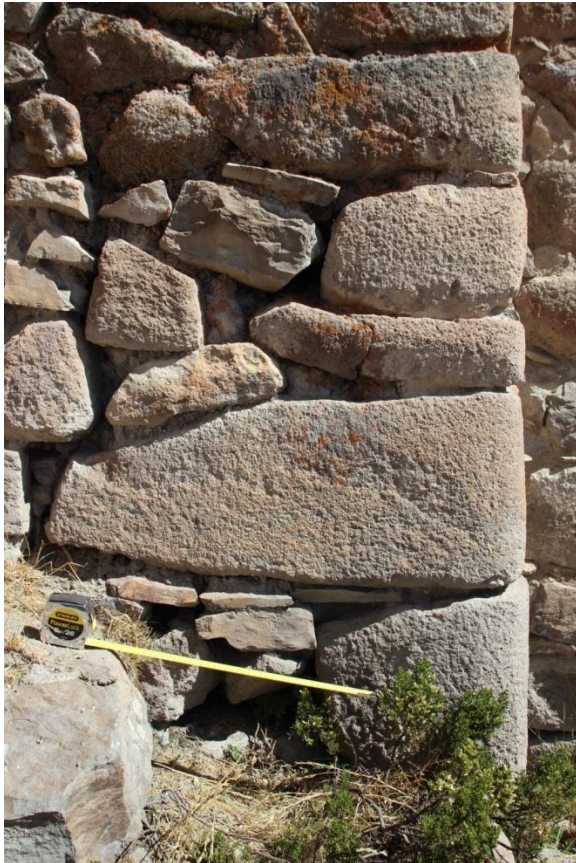
Figura 14. Detalle de bloques de estilo inka en la fachada de la iglesia.

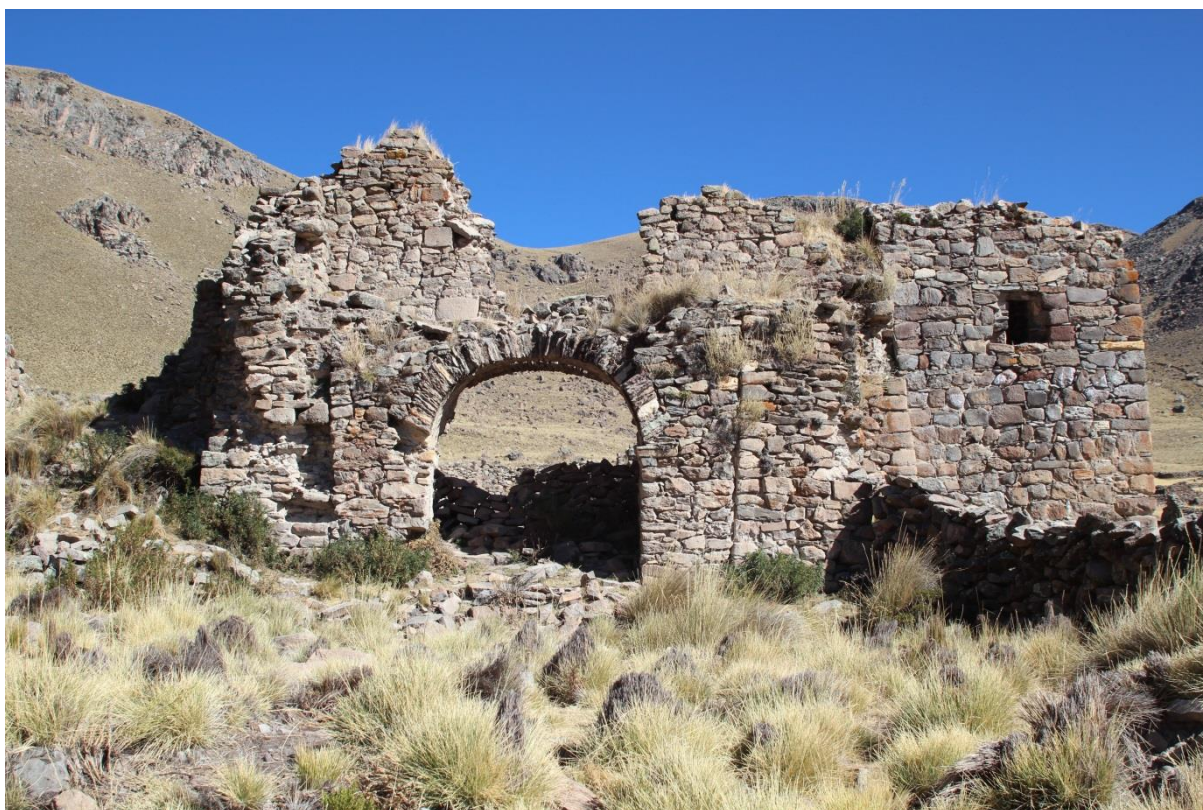
Figura 15. Vista frontal de la iglesia, desde el este.

La fachada, compuesta por cinco elementos estructurales separados, se adosa a la nave, de manera que pudieran haber sido construidos (y reconstruidos) en distintos eventos separados de la construcción de la nave. Estos elementos se componen del arco del portal, un contrafuerte a cada lado de éste para sostener el arco, y las dos torres de campanillas. Es evidente por el ángulo del adosamiento entre los contrafuertes y el portal que los contrafuertes fueron construidos antes del portal (ver Figura 15), y todo este complejo fue agregado a la estructura principal de la nave. Entrando por el arco del portal, se observan pequeños restos del enlucido y fragmentos de pintura (Figuras 16-17).

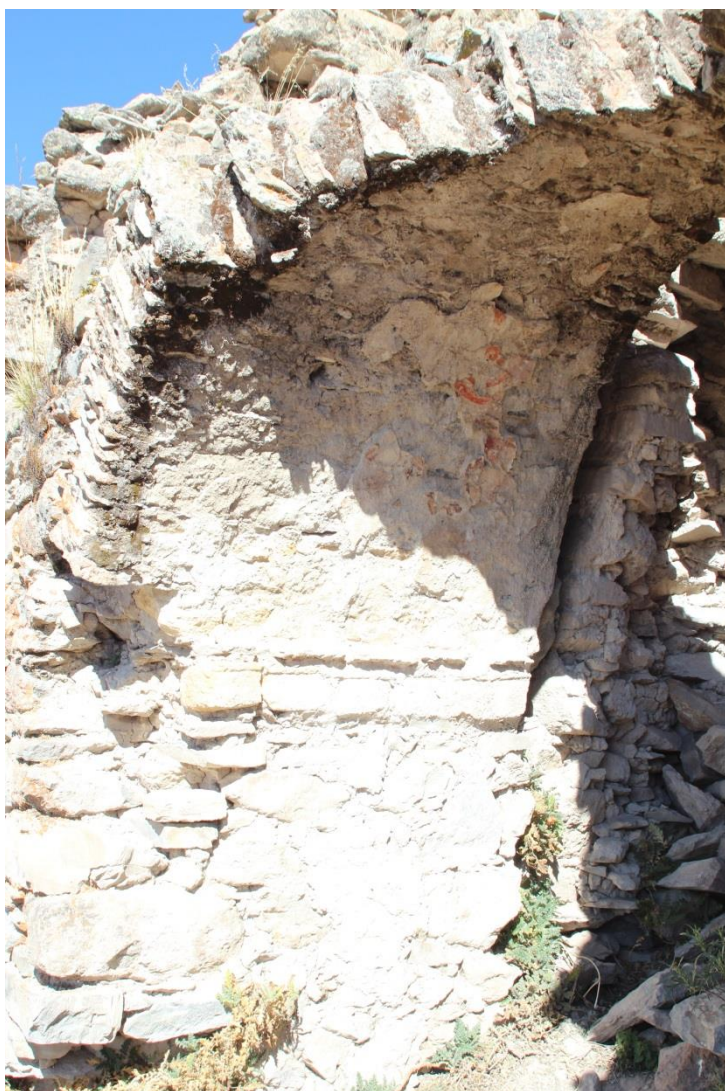
Figura 16. Detalle del arco portal, con restos del enlucido y pintura.

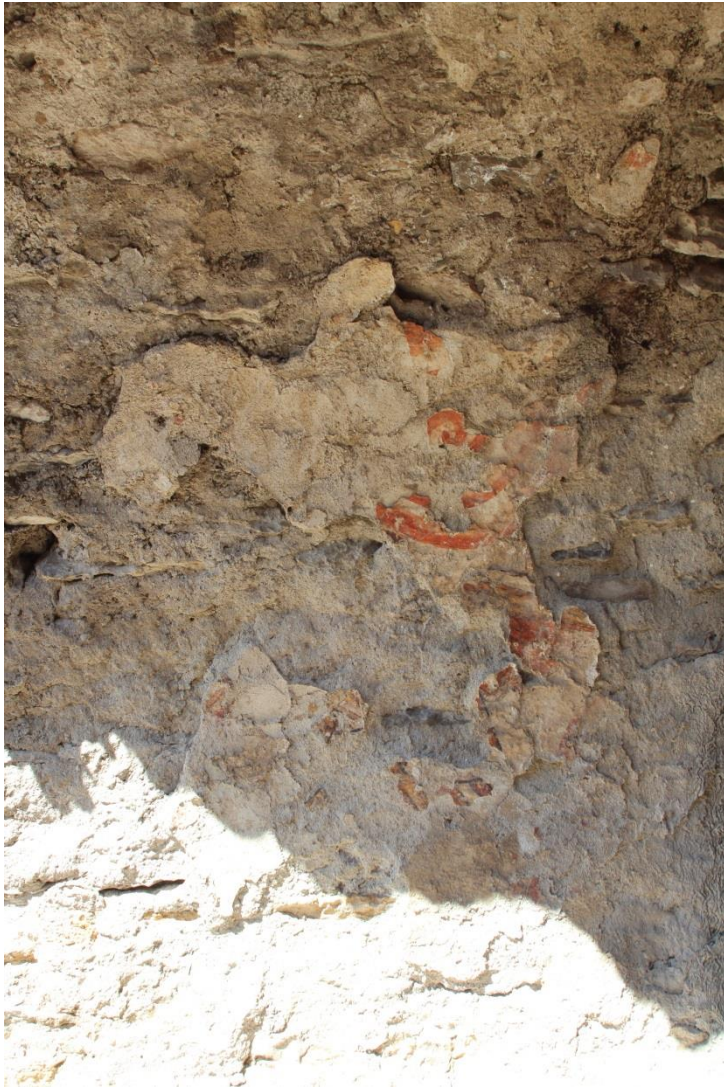
Figura 17. Detalle de motivo pintado en el arco del portal de la iglesia.

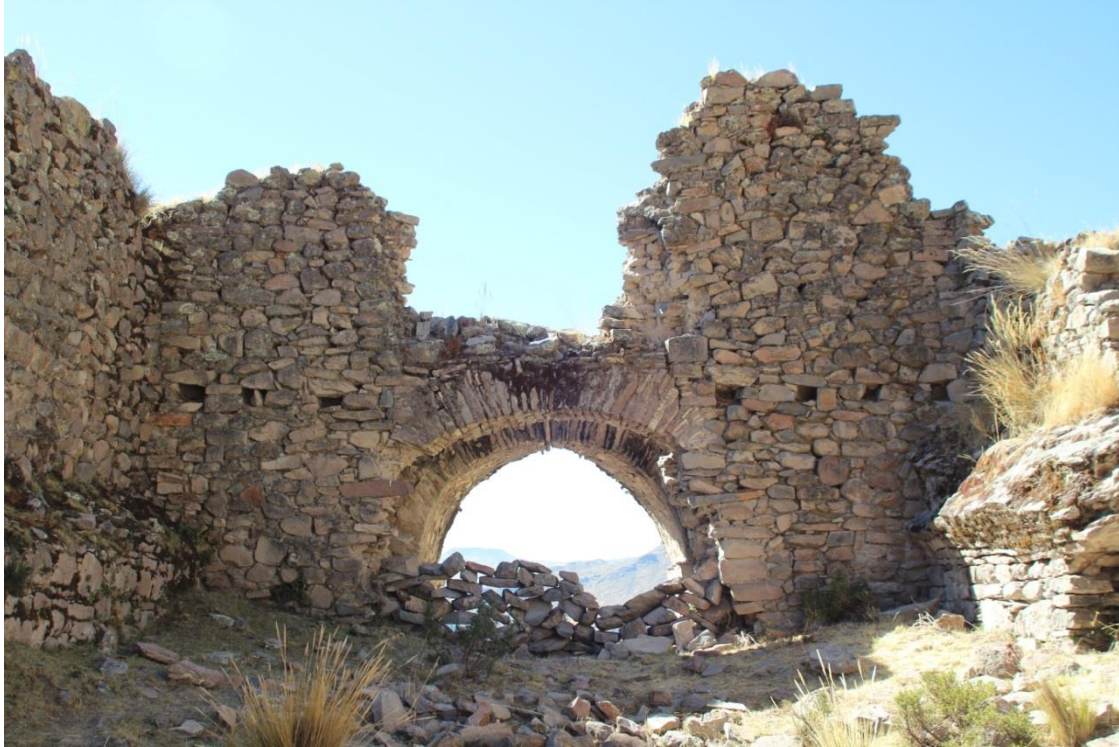
Figura 18. Vista interior del portal y las bases de la posible bóveda de entrada. Nótese las hornacinas o receptáculos para maderas de apoyo, posiblemente para sostener un balcón de madera.

Entrando al interior de la estructura desde el portal frontal, se observan contrafuertes en ambos lados de la entrada de la nave (Figuras 18-19). La función específica de estos rasgos queda por determinarse, pero es posible que sean bases de una bóveda de entrada. En el interior del muro de la fachada se notan siete hornacinas o receptáculos para maderas de apoyo, posiblemente para sostener un balcón de madera (Figuras 18-19).

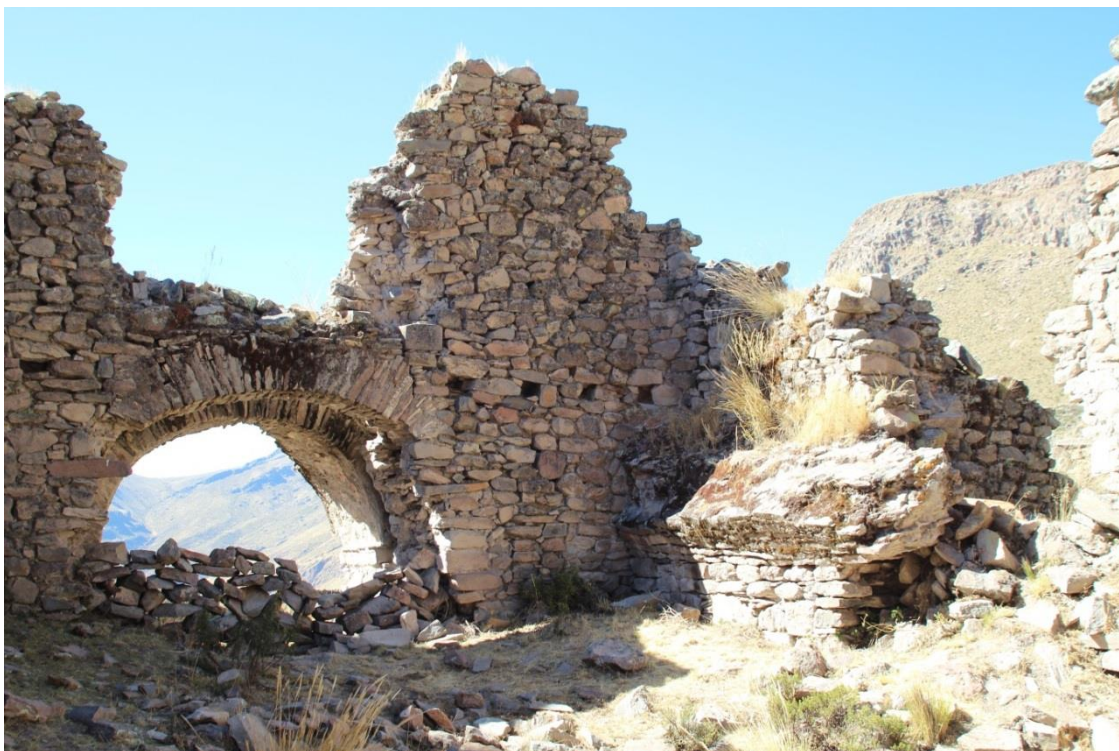
Figura 19. Vista interior del portal y la base sur de la posible bóveda de entrada.

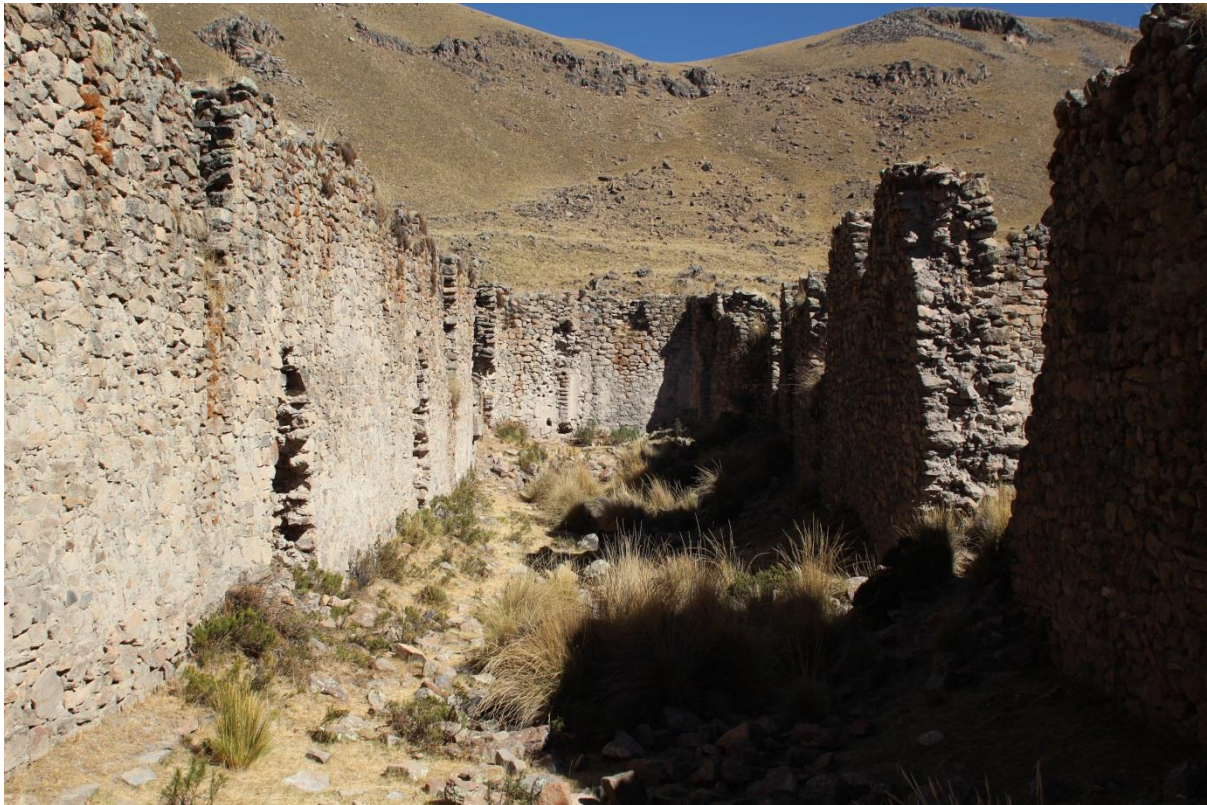
Figura 20. La nave de la iglesia, mirando desde el portal hacia el oeste.

Mirando al frente desde la entrada, se aprecia la nave larga, que hubiera sido cubierta por un techo a dos aguas (Figura 20). El material del techo no se puede inferir con confianza, pero por la falta de tejas en superficie (artefactos que sí se han recuperado en otras iglesias tempranas en el valle—ver Wernke 2007), y dado la abundancia de ichu como materia prima, es probable que haya sido de paja.

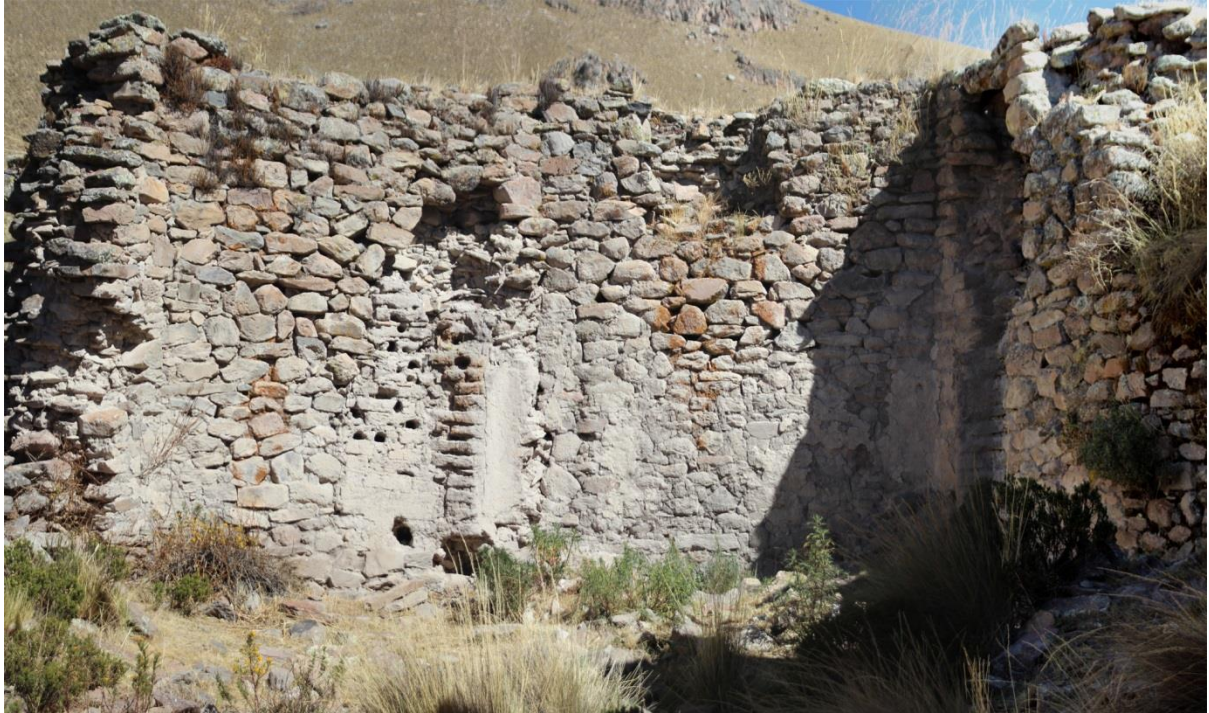
Figura 21. Vista del área del presbiterio desde el este. Nótese los receptáculos para los apoyos del retablo.

El área interior del ábside—es decir, el presbiterio—está elevado sobre el nivel de la congregación. Se observan abundantes restos del enlucido fino de color gris claro en la superficie interior del muro del ábside, donde también se observan los receptáculos para los apoyos del retablo principal (Figura 21). Mirando hacia el retablo hacia la izquierda (al sur), el derrumbe de muro probablemente corresponde a la ubicación de un vano de acceso hacia un edificio adosado, el cual forma parte del complejo de edificios del convento. Este edificio probablemente corresponde a la sacristía (ver abajo).

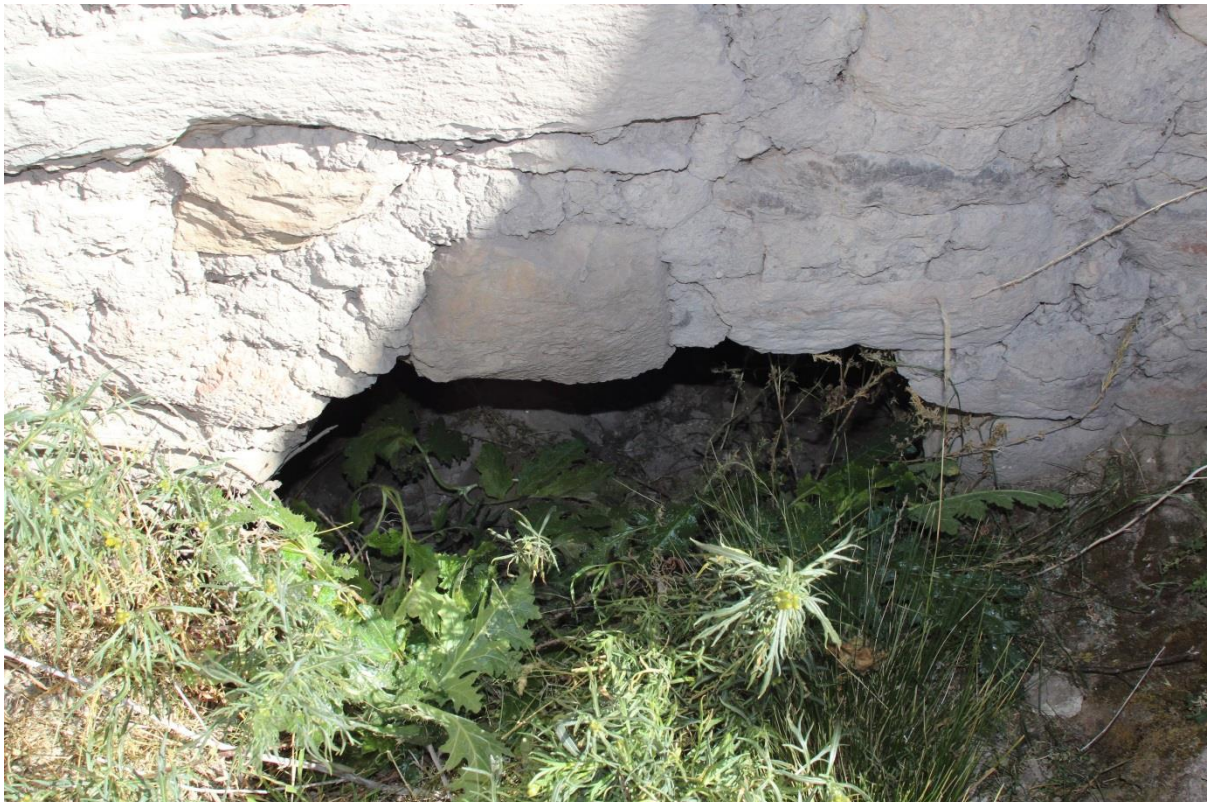
Figura 22. Orificio abovedado (posible osario) detrás del área del altar, ápice del ábside.

Al fondo del presbiterio, centrado en el ápice del ábside y debajo de la posición del retablo, se encuentra un orificio abovedado. Su función queda por definirse, pero es posible por su ubicación que sea osario (Figura 22).

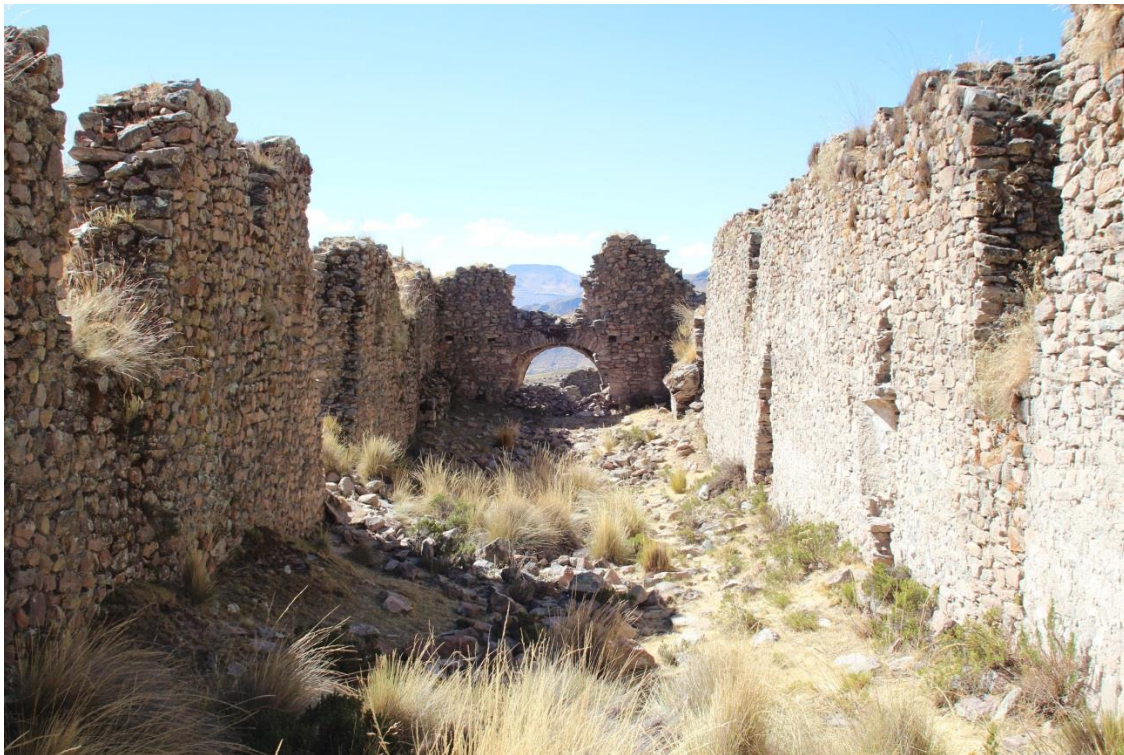
Figura 23. Vista de la nave y portal frontal, desde el presbiterio, mirando hacia el este. Ver Figura 24 para vista detallada del altar lateral evidente al centro-derecha.

Mirando desde el área del altar hacia la entrada, se notan los rasgos de los muros laterales: hornacinas o altares laterales, vanos de acceso, y ventanas. El muro lateral sur tiene el altar lateral mejor preservado y elaborado, con restos del enlucido y pintura todavía conservados (Figuras 23-24). Este muro (muro 2 en la nomenclatura del proyecto) también tiene una puerta alta y estrecha (2.7 m x 0.7 m) clausurada visible desde el exterior. Esta puerta posee dintel de madera todavía conservado. Este muro tiene dos ventanas abovedadas, ubicadas en la parte alta del muro. Es de notar que ambos fueron intencionalmente clausurados. El motivo de su clausura es especulativo, pero puede tener que ver con actividades en el convento, ubicado al otro lado de este muro.

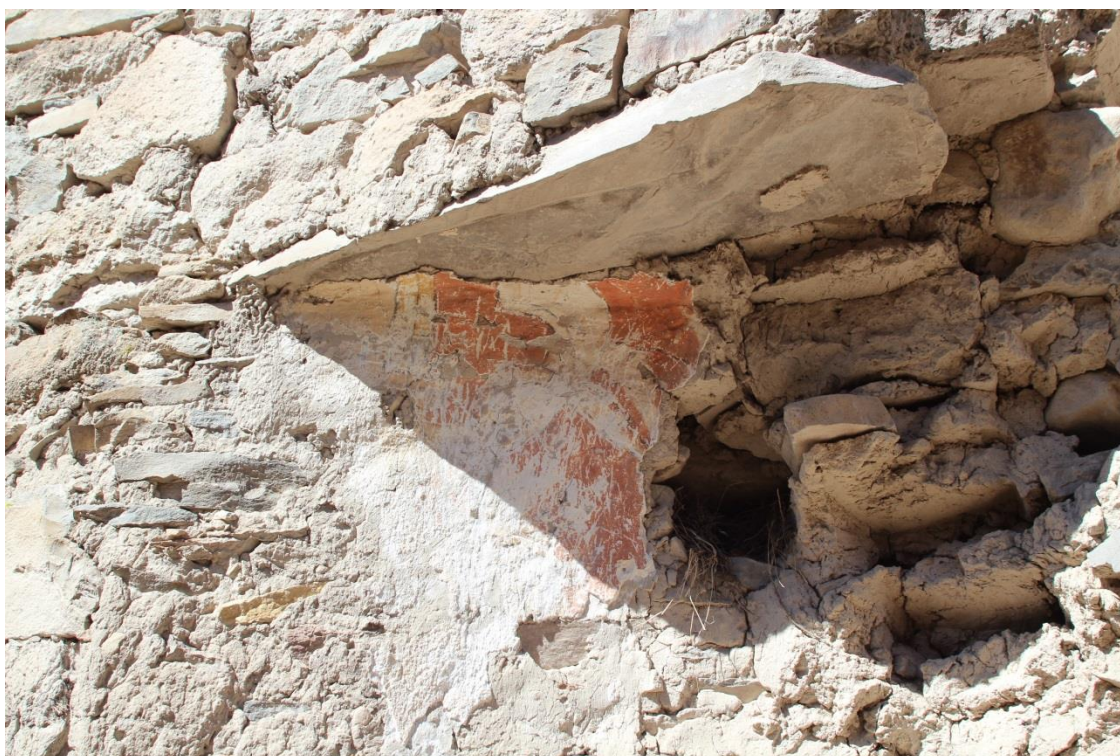
Figura 24. Detalle de la hornacina del altar lateral en la pared sur (lateral) de la nave (ver Figura 22). Se conserva una parte de su enlucido y pintura.
