INFORME TÉCNICO
PROYECTO ARQUEOLÓGICO TUTI ANTIGUO,
VALLE DEL COLCA

FASE III: LEVANTAMIENTO Y PROSPECCIÓN DE
LOS SITIOS DE MAWCHU LLACTA Y LAIQA LAIQA

Proyecto de Investigación Arqueológica

Mayo, 2013

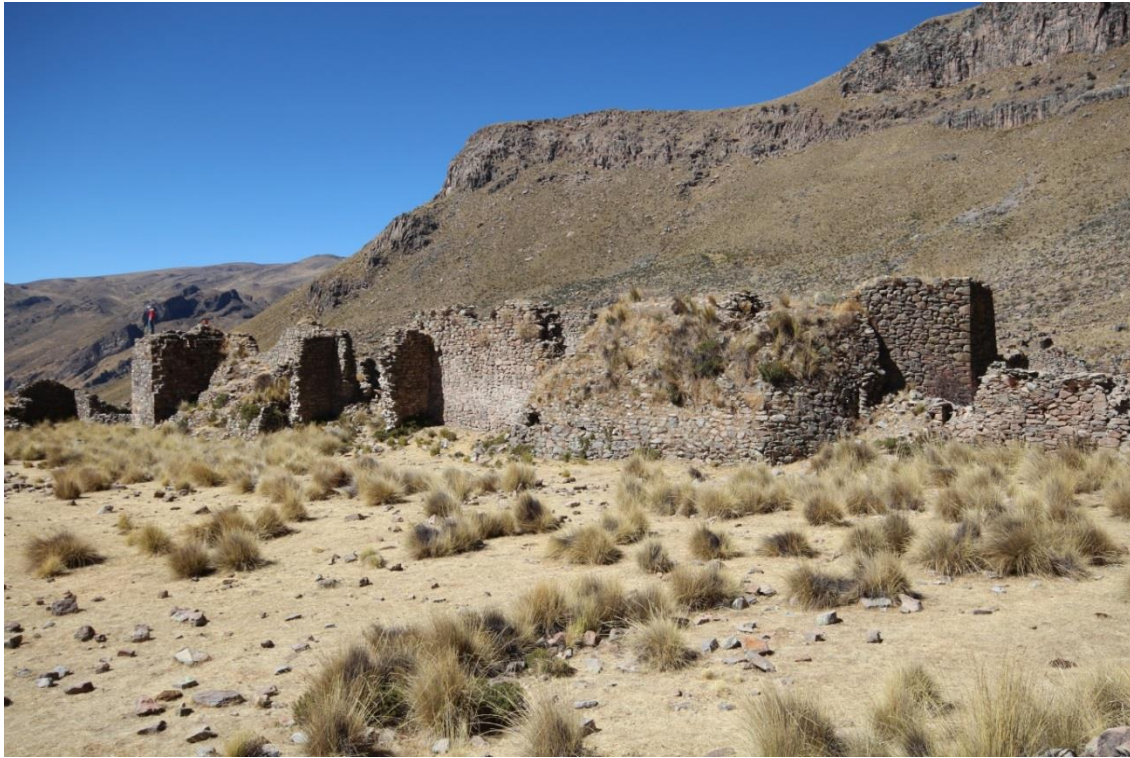
Figura 25. Vista exterior del ábside (derecha) nave y contrafuertes, desde el noroeste.

El muro norte lateral (muro 6), ambos en su aspecto interior como exterior, presenta una serie de rasgos notables que indican una serie de modificaciones estructurales posteriores a la construcción inicial de la iglesia. Como se aprecia en Figura 25, este muro fue reforzado por cuatro contrafuertes de grandes dimensiones: un contrafuerte masivo (EA-1152) que se adosa a la esquina noroeste del ábside (tipo diagonal o francés), dos contrafuertes más ligeros (EA-1148 y EA-1149) que contiene la carga del muro lateral por ambos lados del portal lateral, y otro contrafuerte masivo (EA-1151) que parece haber sostenido la carga de la bóveda de entrada (descrita como “posible bóveda de entrada” arriba).

Estos contrafuertes—con la excepción de EA-1151 (que sostenía la bóveda de entrada) fueron añadidos a la nave, y no construidos de manera integral con el resto de la estructura. Esta secuencia es evidente por el adosamiento de todos los contrafuertes, y por el hecho de que dos de ellos (EA-1148 y EA-1149) clausuran dos de las ventanas del muro norte de la iglesia (ver Figuras 25-30). Es posible que el portal lateral también represente una modificación a la construcción original, y su incorporación necesitara los refuerzos de dichos contrafuertes. En todo caso, la clausura de las ventanas por estos contrafuertes sugiere un proceso de refuerzo de carácter improvisado. El muro sur de la iglesia no presenta tales modificaciones (ver Figura 31).

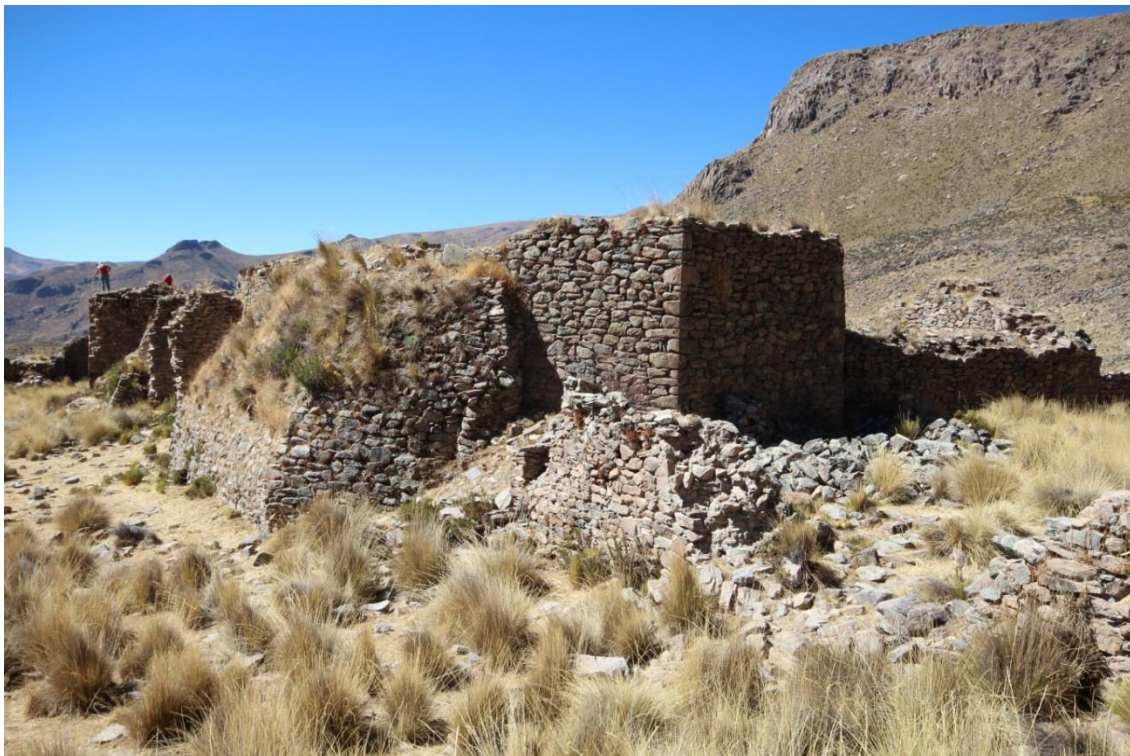
Figura 26. Detalle del ábside ochavado, desde el noroeste.

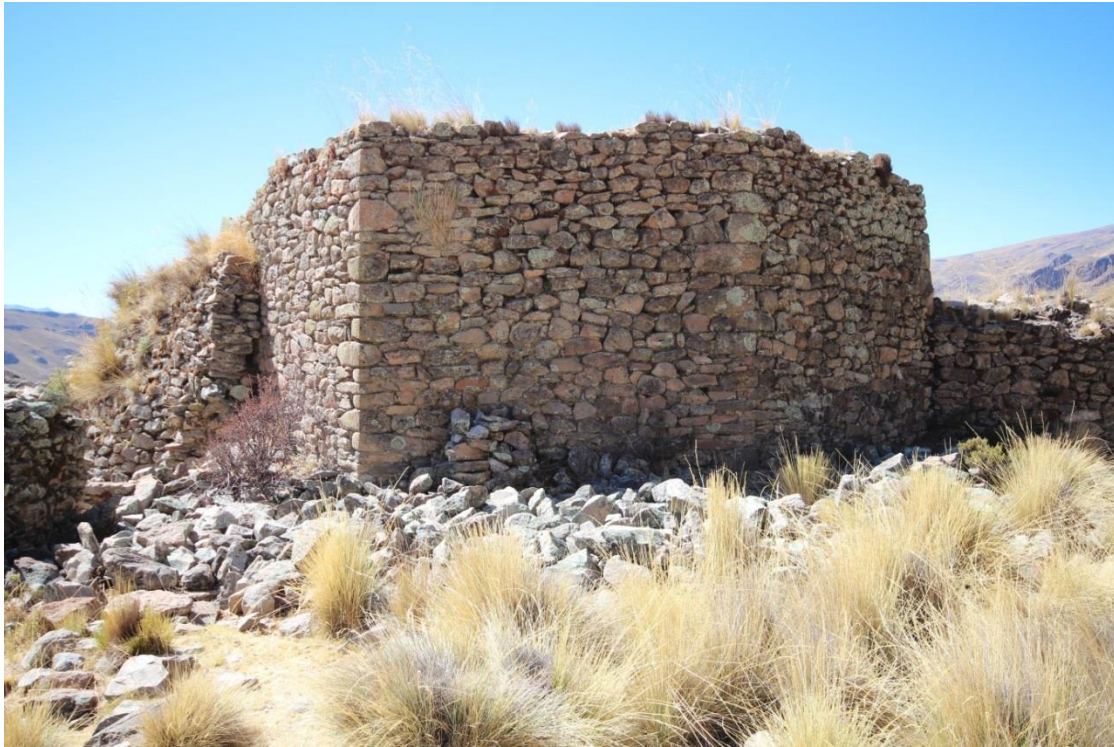
Figura 27. Detalle del ábside ochavado, desde el oeste.

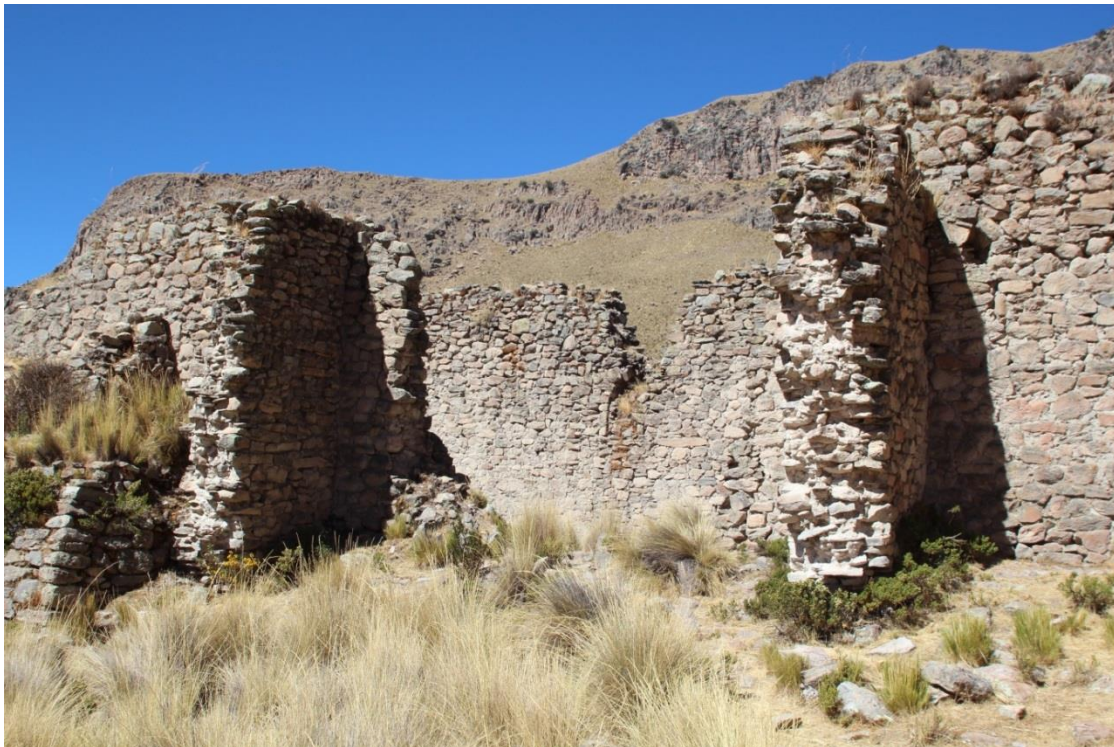
Figura 28. Detalle de contrafuertes laterales (EA-1149 [izquierda] y EA-1148 [derecha]), desde el norte.

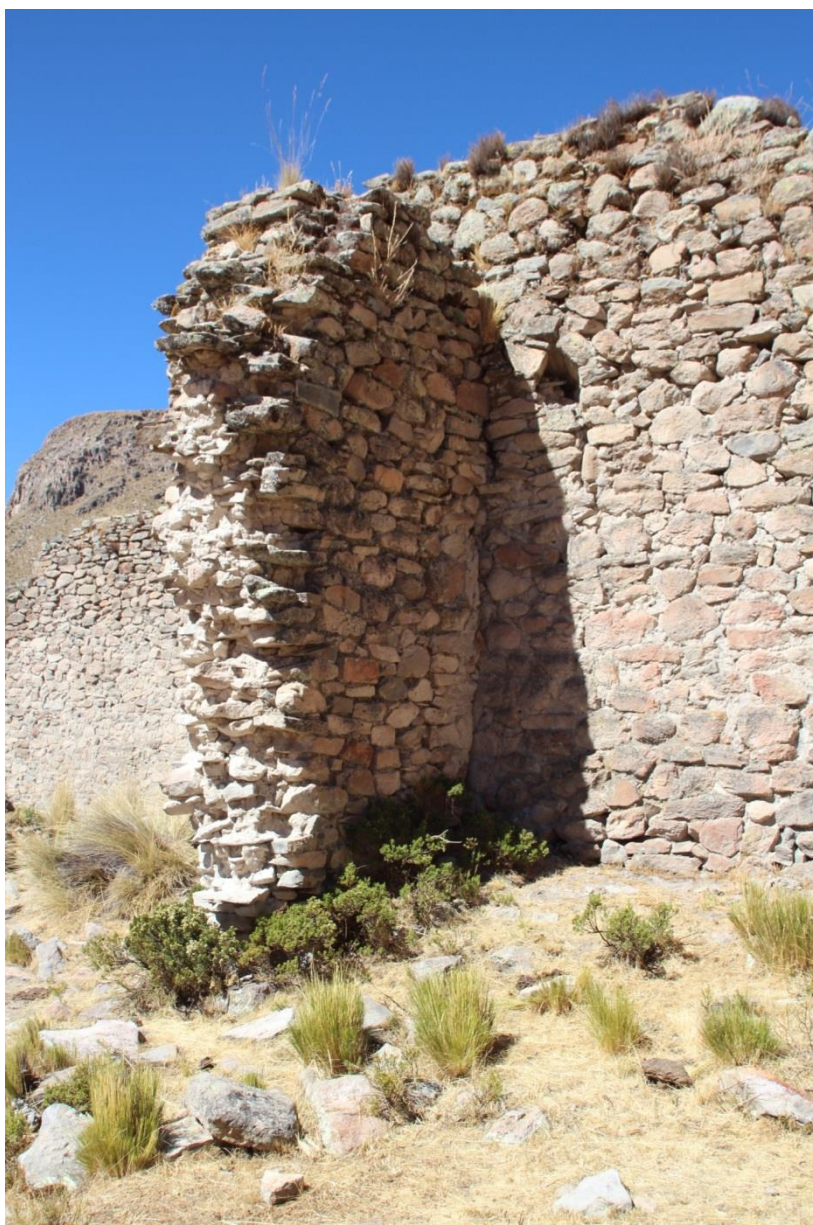
Figura 29. Detalle de contrafuerte (EA-1148) desde el noroeste. Nótese la ventana parcialmente clausurada por el contrafuerte.

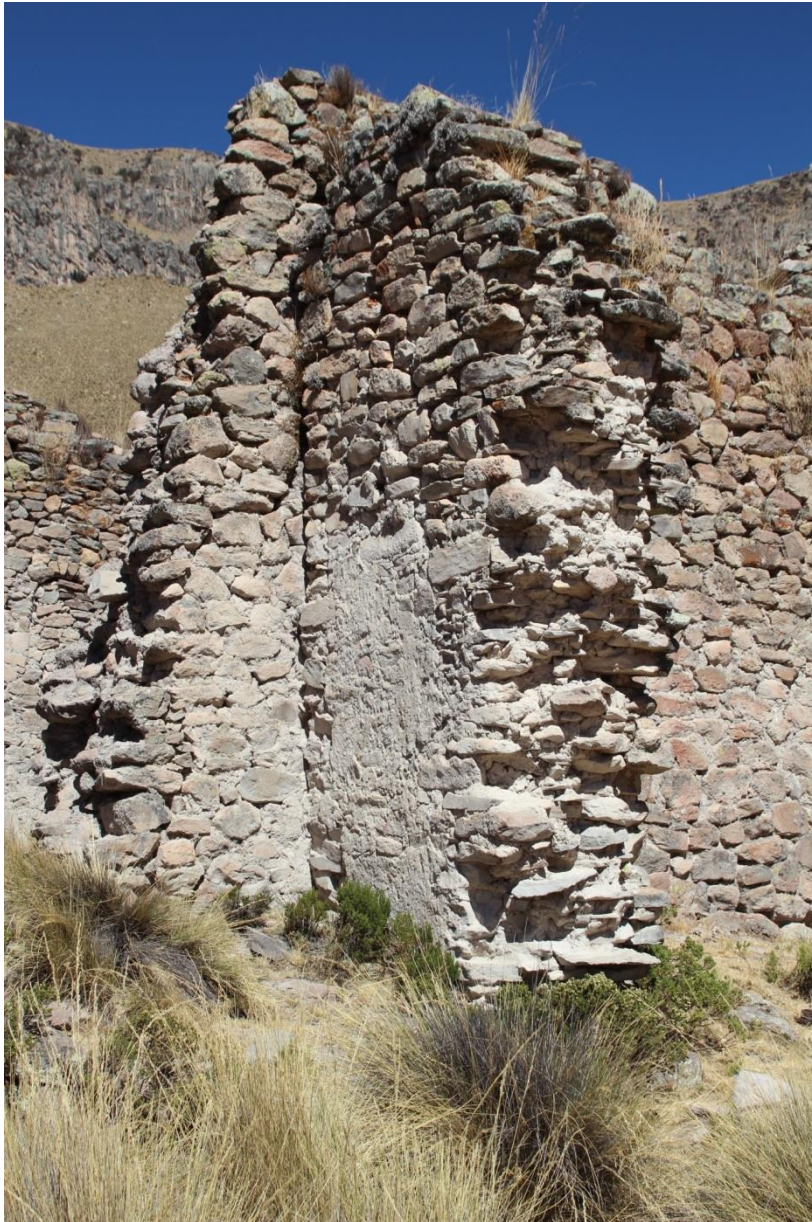
Figura 30. Detalle de contrafuerte (EA-1148) desde el noreste.

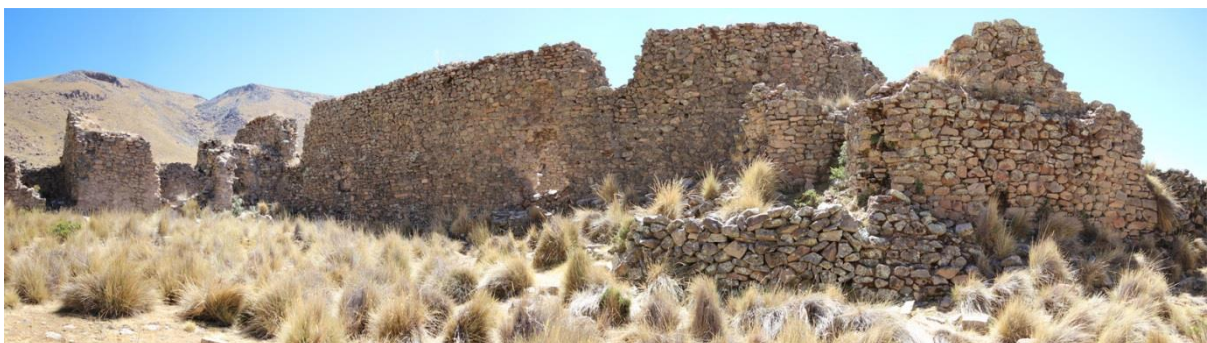
Figura 31. Vista externa del muro sur de la iglesia, desde la entrada al convento (desde el sureste)

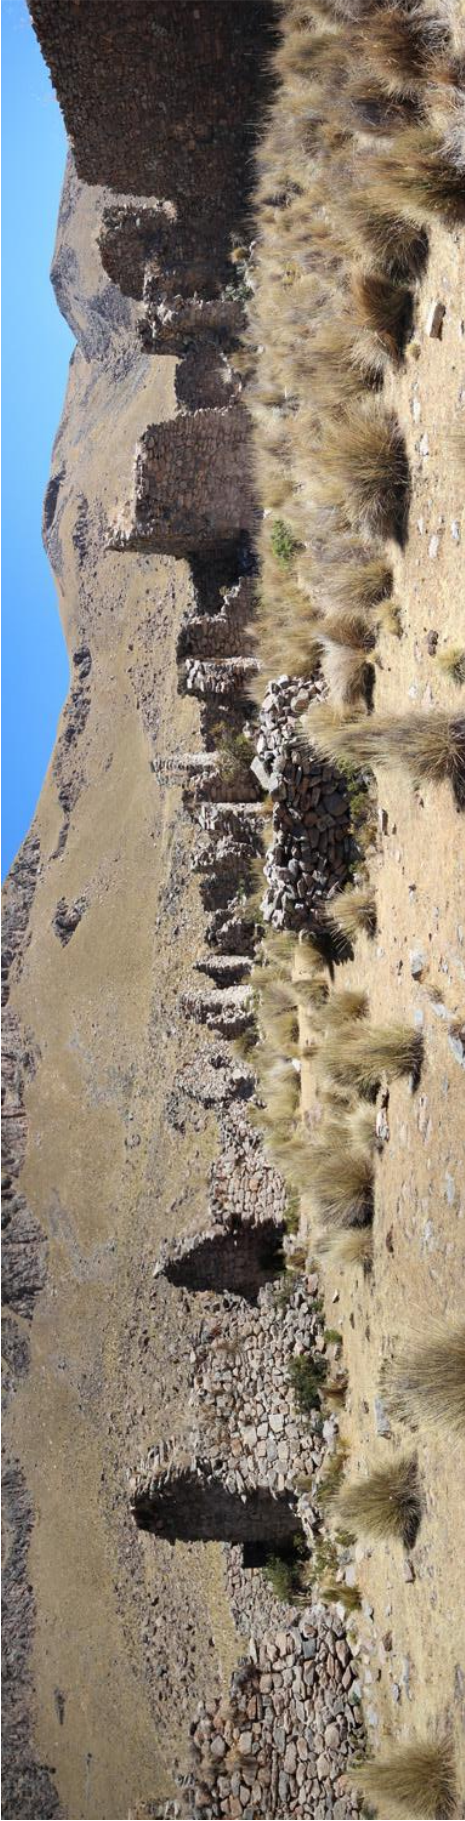
Figura 32. Panorama del patio del convento, desde el este

Un complejo de estructuras se adosa al lado sur de la iglesia, formando en su conjunto un patio central, forma típica de un convento franciscano. El patio es amplio, midiendo 34.2 m E-W x 24.6 m N-S, fue nivelado, aterrizado, y pavimentado de manera adoquinada (ver Figura 32). Un rasgo cuadrangular (EA-1339; cubierto con pircado actual) probablemente corresponde a una fuente, dado que un canal sale del mismo (Figura 32). Los edificios del convento se componen 14 espacios discretos. La estructura más grande, está formada por el EA-115 (Figura 33), parece haber funcionado como sacristía, dado que se comunica directamente con el área del presbiterio de la iglesia. Como la iglesia, esta estructura incorpora bloques finos de estilo inkaico en su construcción. Al resto de espacios aún no se les ha asignado una función específica, aunque rasgos como el altar de Figura 34 (dentro del espacio formado por EA-116 y EA-117) indican su filiación religiosa.

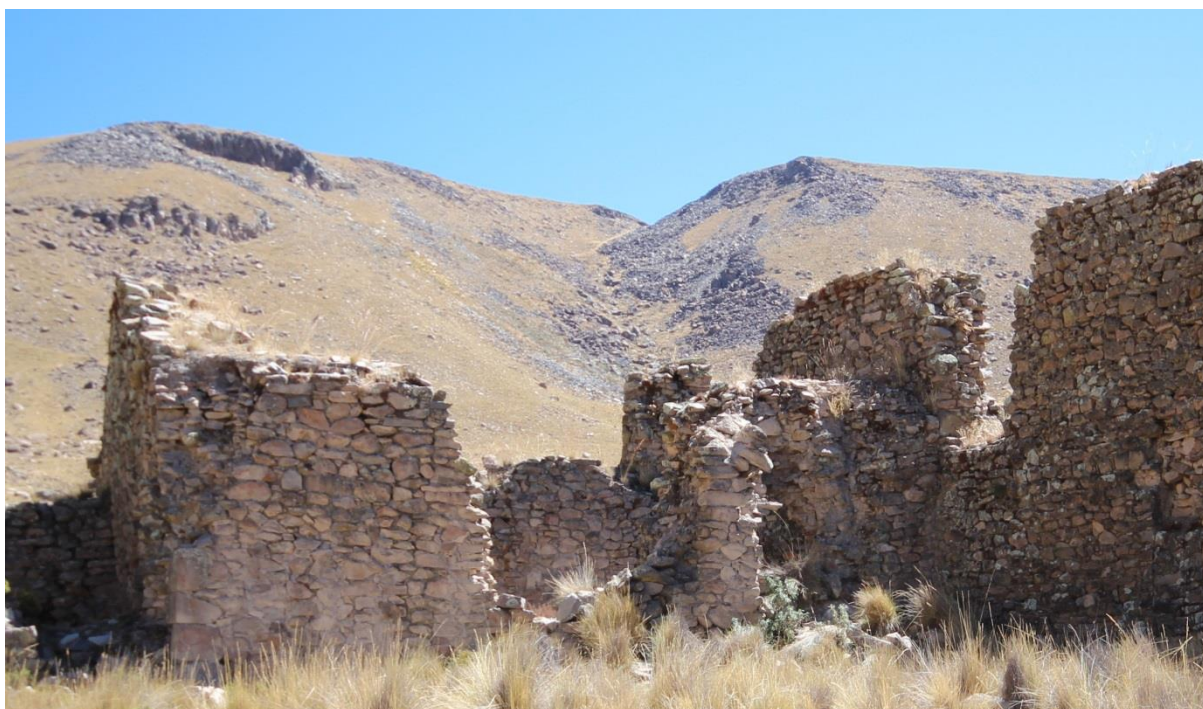
Figura 33. Vista externa de EA-115 (sacristía), desde el sureste.

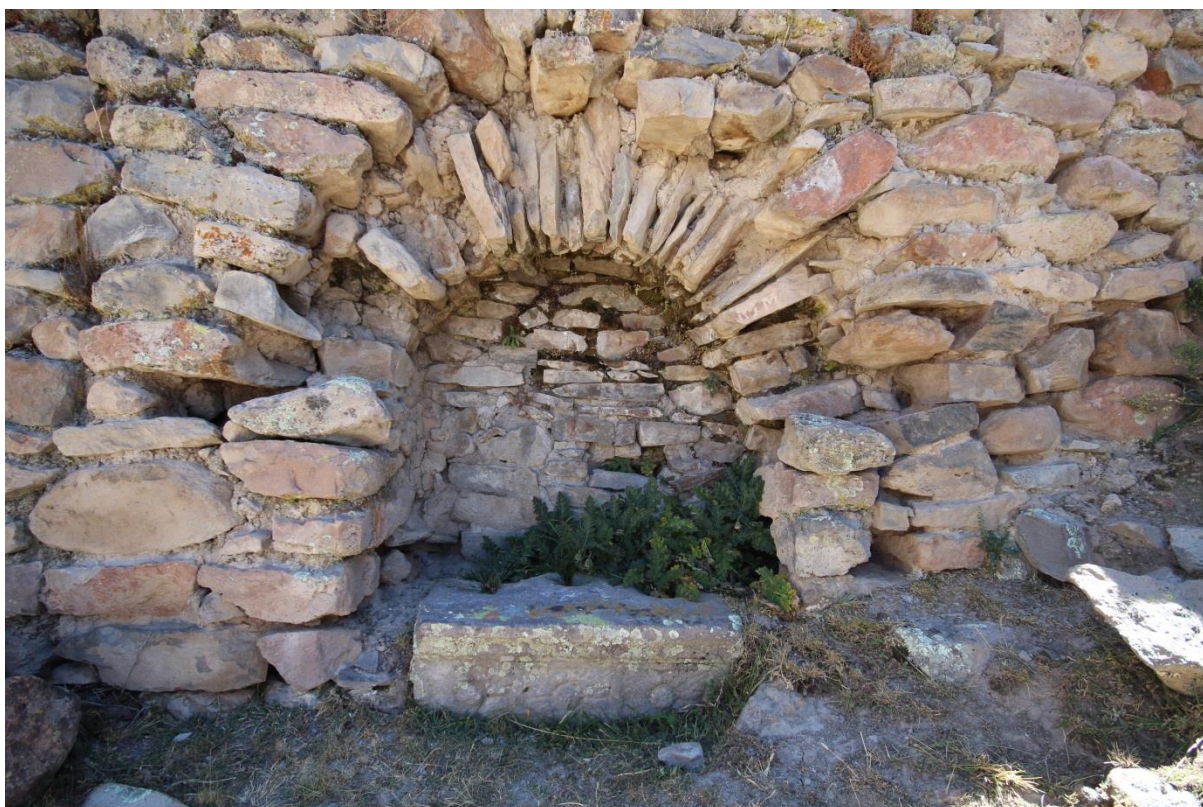
Figura 34. Altar ubicado en el interior de la estructura formada por EA-116 y EA-117, desde el sur.

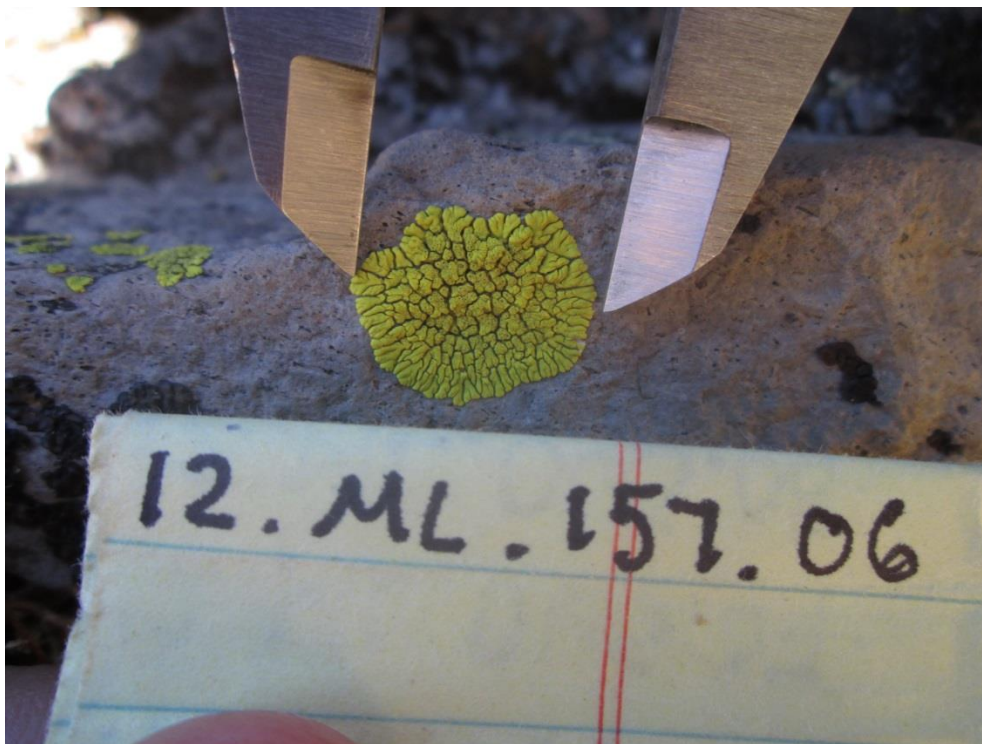
Figura 35. Ejemplo del registro fotográfico de un espécimen de líquen, mostrando el eje de medida utilizada.

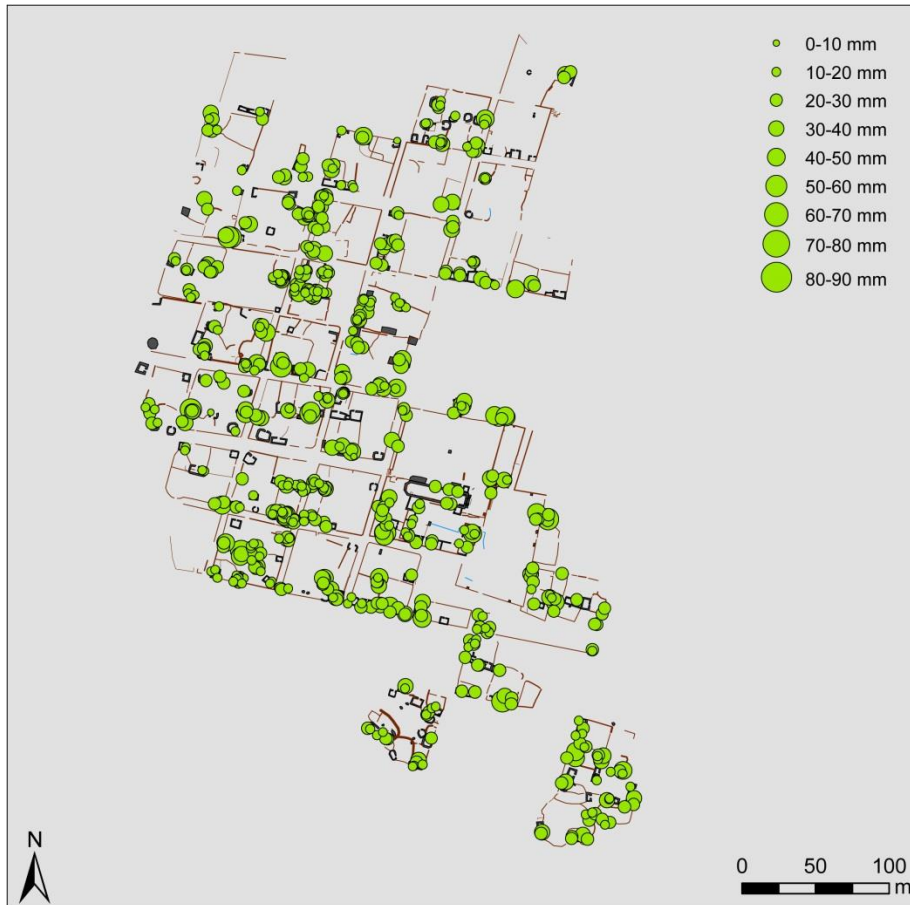
Figura 36. Mapa de base de especímenes de líquenes registradas (n = 608)

Se registraron un total de 608 especímenes de líquenes (ver Figura 36). De estos especímenes, se han identificado 1951 como los especímenes más grandes de su EA correspondiente. El rango de fechas de estos especímenes es amplio: entre 1421 y 1951 D.C. Un variable que se debe controlar es el estado de preservación de las estructuras fechadas. Es decir, estructuras de mal estado de preservación no presentan toda su superficie y por eso conllevan menos probabilidad de que su espécimen más grande registre la edad total de la estructura (sino un espécimen que empezó de crecer después de un lapso indeterminado después de la construcción de la estructura). Este problema se nota cuando se plotean las fechas de líquenes por categorías de preservación de estructuras (Figura 37). En la Figura 37 se nota la tendencia de fechas más antiguas de estructuras mejores preservadas (mayores al 61%), mientras que las peores preservadas (del 1al 20% de la estructura conservada) tienden a registrar fechas más recientes, pero con mayor dispersión de fechas.

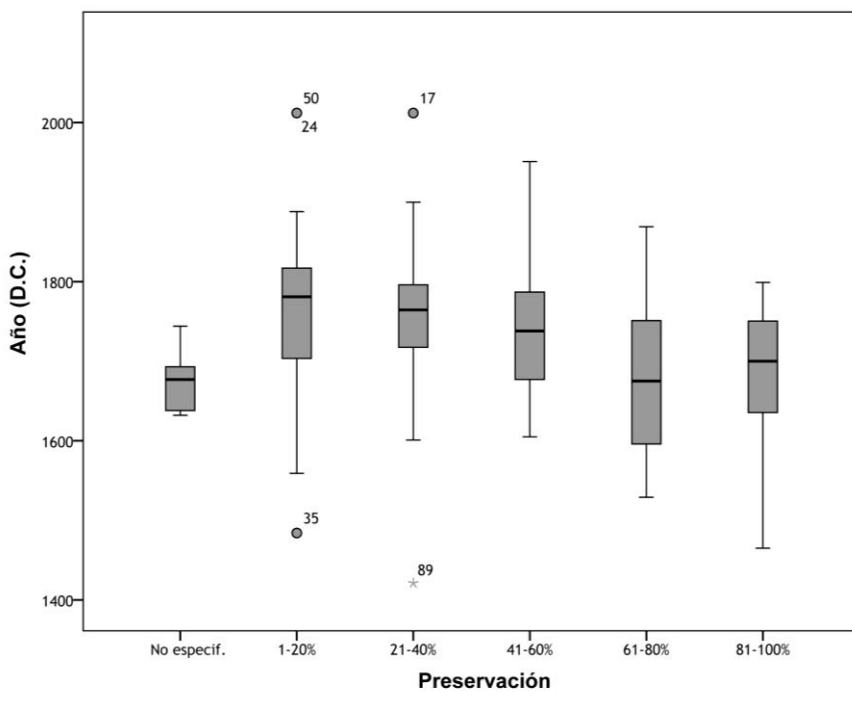
Figura 37. Diagrama de caja (boxplot) de rangos de fechas, por categorías de preservación arquitectónica (n = 195)

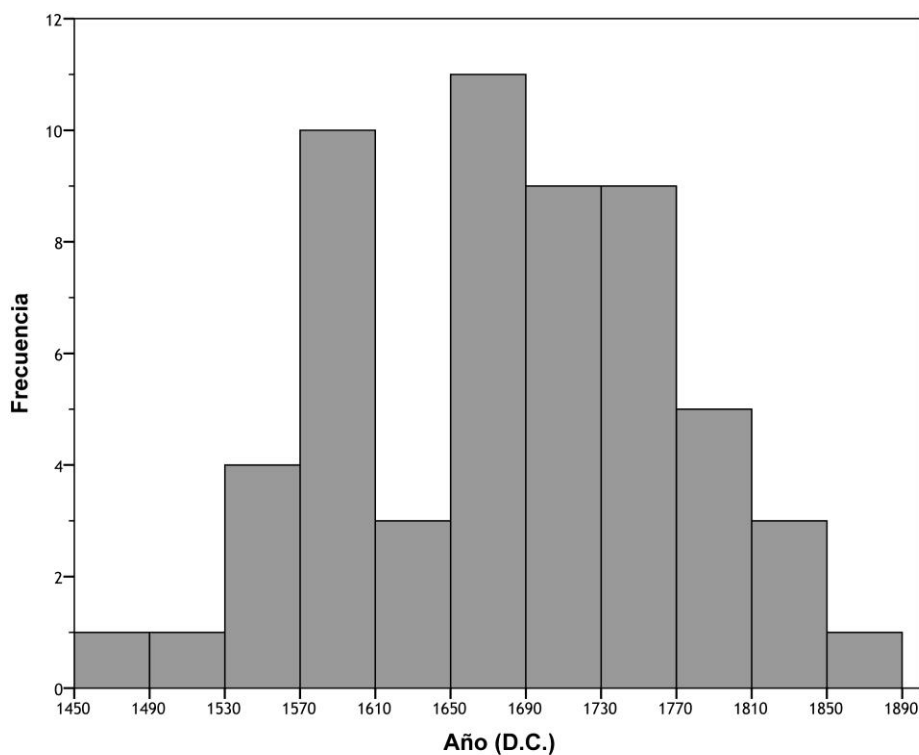
Figura 38. Histograma de fechas obtenidas de los especímenes de líquenes más grandes de estructuras entre 61 y 100% preservadas (n = 55).

Por eso, es prudente inferir fechas de construcción de líquenes solamente en las estructuras que presentan un 60% de la estructura original. Esta muestra se compone de 55 estructuras (un espécimen de líquen cada uno). La distribución de esos fechados se presenta en la Figura 38. Este histograma demuestra dos pulsos de construcción: uno entre 1570 y 1610, y otro entre 1650 y 1770, seguido por una marcada disminución de construcciones nuevas hasta finales de siglo XIX. Como es evidente, este escenario es congruente con el escenario de un evento de fundación abrupta a finales de siglo XVI (la fundación de la reducción, empezando durante la década 1570), y la ampliación de construcción a partir de mediados de siglo XVII—época de amplia construcción por todo el virreinato. La disminución de construcciones nuevas por el siglo XVIII y XIX debe corresponder al descenso demográfico, o por razones epidemiológicas o por migración (abandono gradual), o ambos factores.

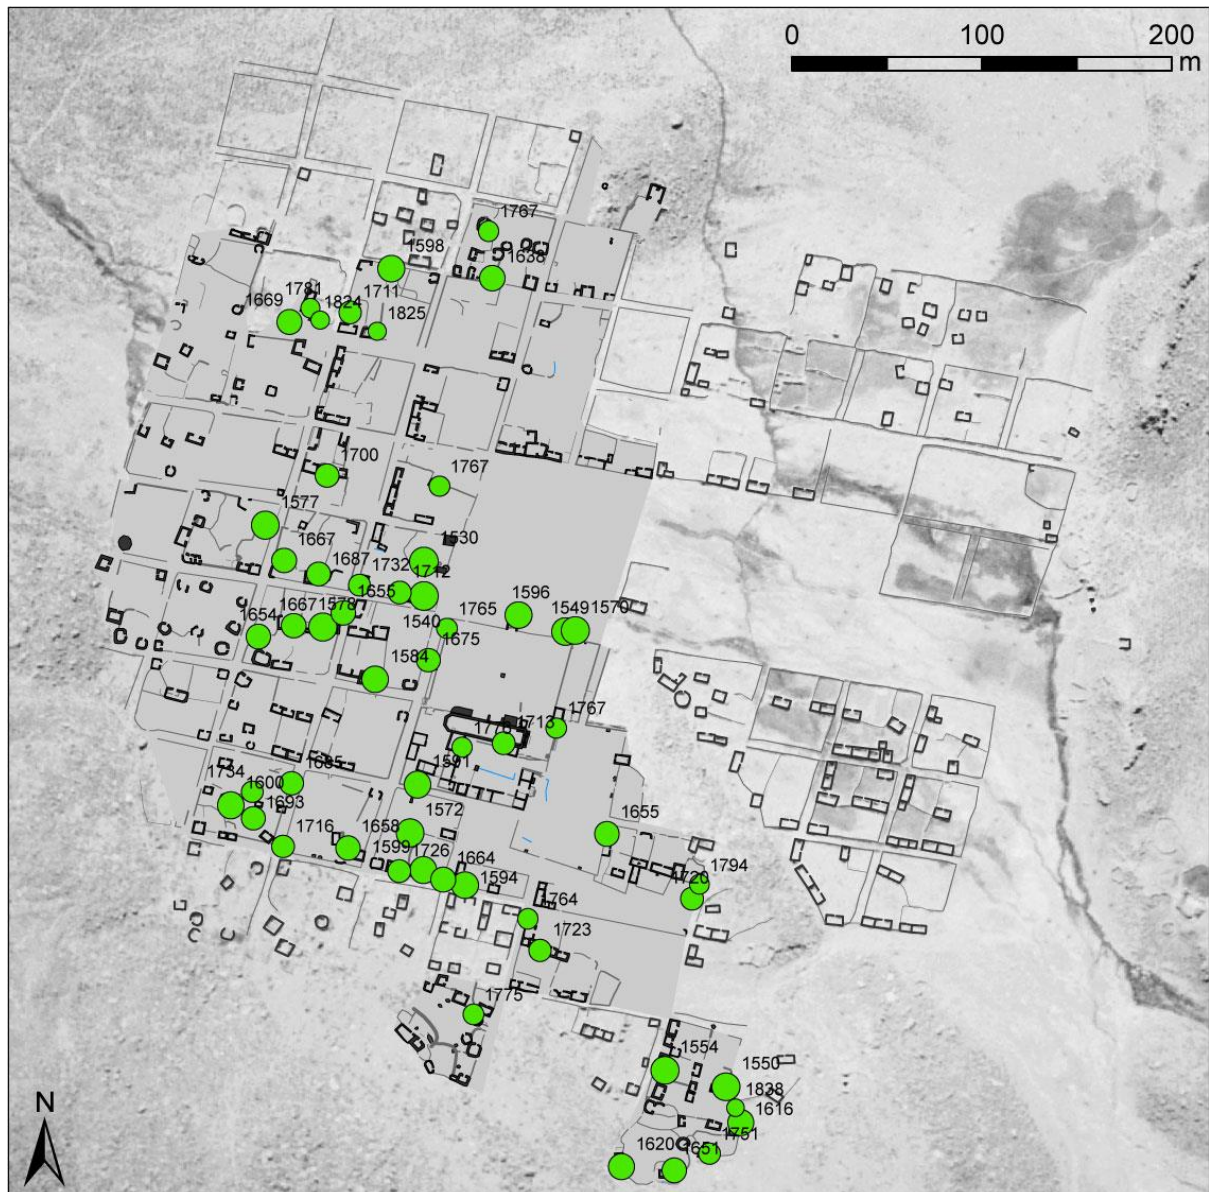
Figura 39. Mapa de distribución de los especímenes de líquenes más grandes de estructuras entre 61 y 100% preservadas (n = 55). Fechas calendáricas indicadas.

Figura 39 presenta la distribución espacial de la muestra presentada en Figura 39. Un análisis de patrones espaciales de estos fechados no cabe dentro del marco del presente

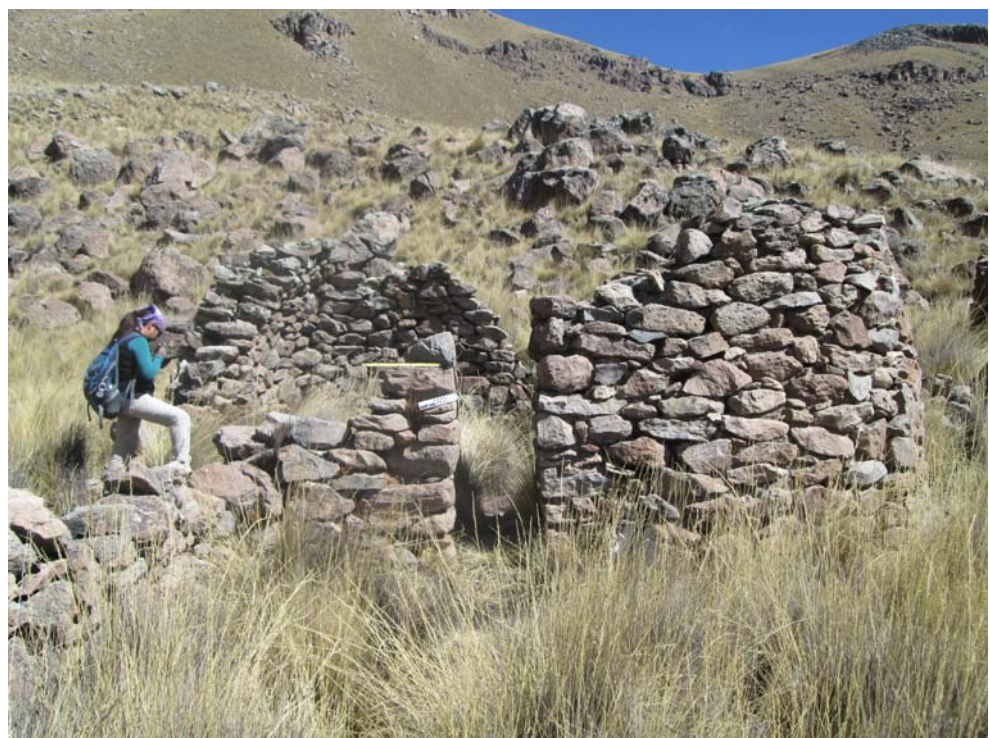
EA: 3

Gen_desc:	Estructura casi cuadrangular, casi por completo desmontada, ubicada en la esquina de la manzana.		
Preservacion:	1-20%		
Preserv_desc:	Muros 1 y 5 parcialmente conservados. Muros 2 y 4 en cimientos. Muro 3 en el 10%.		
Forma:	Cuadrangular		
Forma_desc:	Casi cuadrangular.		
Esq_ext_forma:	No observable	Esq_int_forma:	No observable
Rasgo_piso:	No se registran.		
Divisiones_int:	No observable		
Division_int_desc:	No se registran.		
Temp_constr:	Colonial temprano		
Temporal_desc:			
Modificaciones:	No observable		
Mods_desc:	No se observan modificaciones de uso o abandono.		
Funcion_principal:	Domestica		
Func_desc:	Posiblemente doméstica.		
Design_comun:	Casa		
Calidad_gen:	1-baja		
Uso_moderno:	Pastos. Casi toda la estructura ha sido desmontada.		
Superficie:	Algunas piedras caídas y gran cantidad de ichu.		
Alteraciones:	Varios	Techo:	No observable Mamposteria Tipo 12
Mamp_desc:	Hileras unidas con argamasa. Piedras planas alargadas pequeñas.

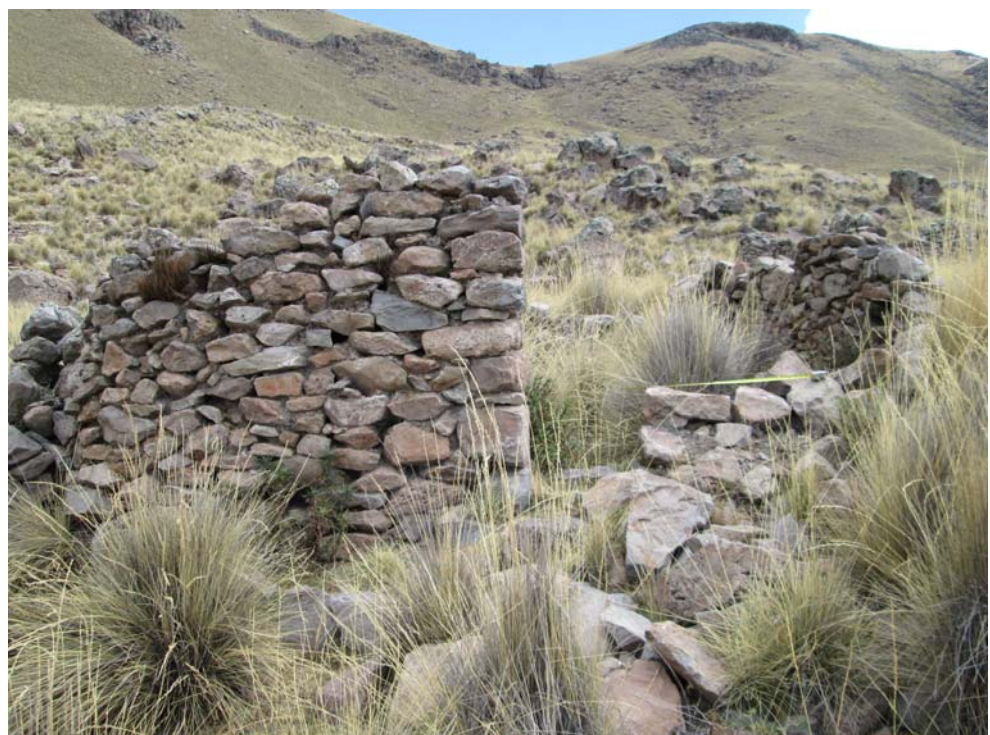
EA: 5

Gen_descr:	Estructura pequeña cuadrangular sin hastial observable y con division interna. Acceso mirando al noroeste. Mal conservada.		
Preservacion:	1-20%		
Preserv_descr:	Altura máxima de muro 5 aproximadamente 1m, Muros 1, 2 y 3 sólo conservan base, con piedras colapsadas encima.		
Forma:	Cuadrangular		
Forma_descr:			
Esq_ext_forma:	Redondeada-soga/cabeza	Esq_int_forma:	Redondeada
Rasgo_piso:			
Divisiones_int:	2		
Division_int_descr:	EA 1006 y 1007 son las divisiones internas. No se observan la manera como empoatan los muros de divisiones, siestan ligadas o adosadas a los muros de estructura. No es claro si se trata de una estructura con divisiones, o una pequenha		
Temp_constr:	Colonial temprano		
Temporal_descr:			
Modificaciones:	0		
Mods_descr:			
Funcion_principal:	Domestica		
Func_descr:			
Design_comun:	Casa		
Calidad_gen:	1-baja		
Uso_moderno:			
Superficie:	Cubierta de piedras provenientes del colapso de muro, e ichu crecido.

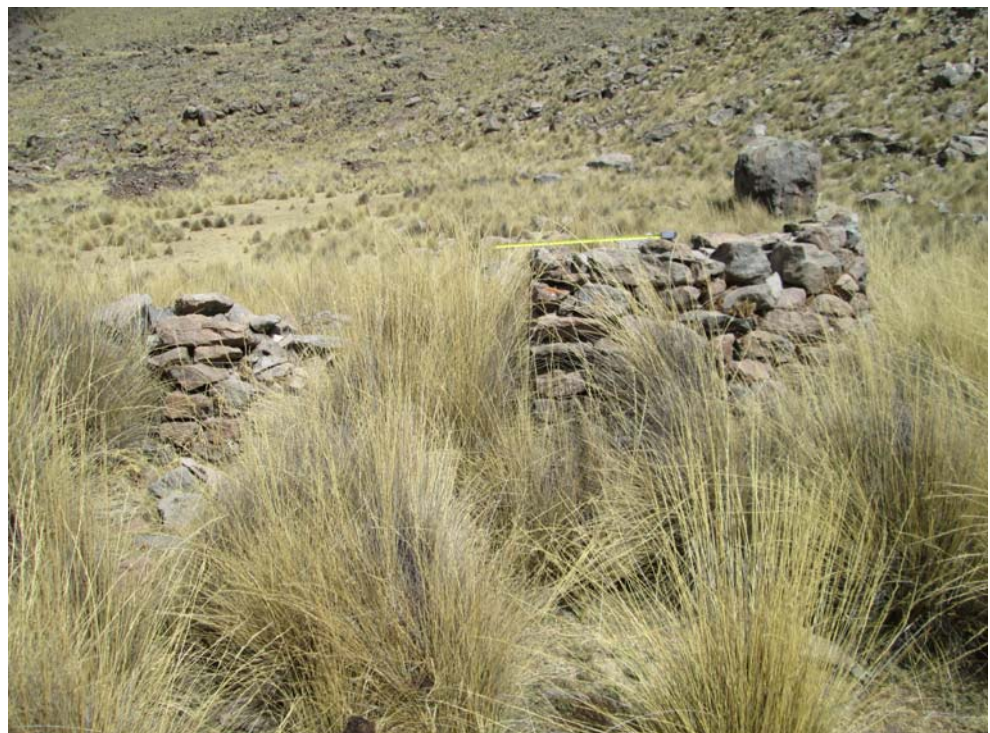
EA: 6

Gen_desc:	Estructura ubicada en la seccion suroeste del sitio. Coincide con la esquina suroeste de la manzana.		
Preservacion:	21-40%		
Preserv_desc:	Se conservan 3 muros parcialmente. Uno de ellos con una jamba.		
Forma:	Cuadrangular		
Forma_desc:	N/A		
Esq_ext_forma:	Angular-mixta	Esq_int_forma:	Angular
Rasgo_piso:	Ninguno.		
Divisiones_int:	No observable		
Division_int_desc:			
Temp_constr:	Colonial temprano		
Temporal_desc:	Es probable que sea Colonial Temprano debido a que está alineado con el trazo de la manzana.		
Modificaciones:	No observable		
Mods_desc:			
Funcion_principal:	Domestica		
Func_desc:	Se trataria de una estructura común. No existen elementos que la adscriban a una funcion distinta a la domestica.		
Design_comun:	Casa		
Calidad_gen:	1-baja		
Uso_moderno:			
Superficie:	Se observa el colapso de los muros y vegetacion menor.		
Alteraciones:	No evidente	Techo:	No observable Mamposteria Tipo 1

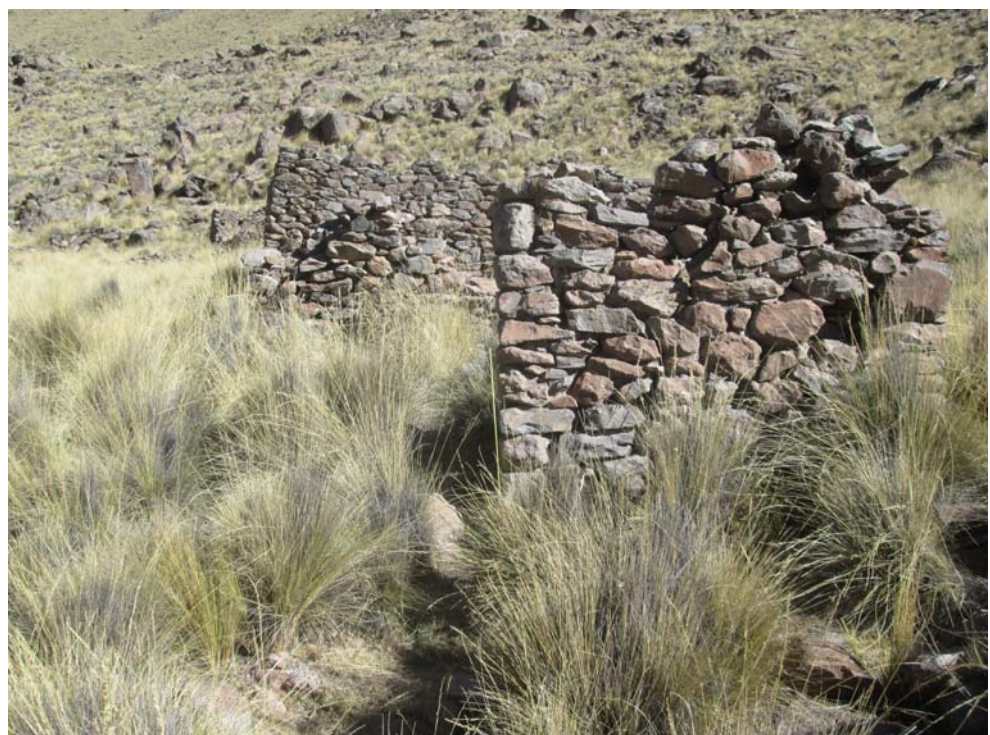
EA: 7

Gen_descr:	Se trata de una estructura pequeña alineada con el trazo de la manzana en la que se encuentra. Al parecer se encontraría asociada a la EA8 por encontrarse contigua a		
Preservacion:	1-20%		
Preserv_descr:	Su preservacion es muy mala. Sólo se ha conservado una pequeña sección de uno de sus muros.		
Forma:	Cuadrangular		
Forma_descr:			
Esq_ext_forma:	Angular-ligada	Esq_int_forma:	Redondeada
Rasgo_piso:			
Divisiones_int:	No observable		
Division_int_descr:			
Temp_constr:	Colonial temprano		
Temporal_descr:	Su muro posterior (el opuesto a aquél en donde se encontraría la puerta) se encuentra alineado al muro que define la manzana.		
Modificaciones:	No observable		
Mods_descr:			
Funcion_principal:	Domestica		
Func_descr:			
Design_comun:	Casa		
Calidad_gen:	2		
Uso_moderno:			
Superficie:	Se observan escombros en su interior.		
Alteraciones:	-None Selected-	Techo:	No observable Mamposteria Tipo 5
Mamp_descr:	Se asemeja mucho al Tipo 5, aunque presenta algunas piedras irregulares que la conforman, pero por lo general son lajas.

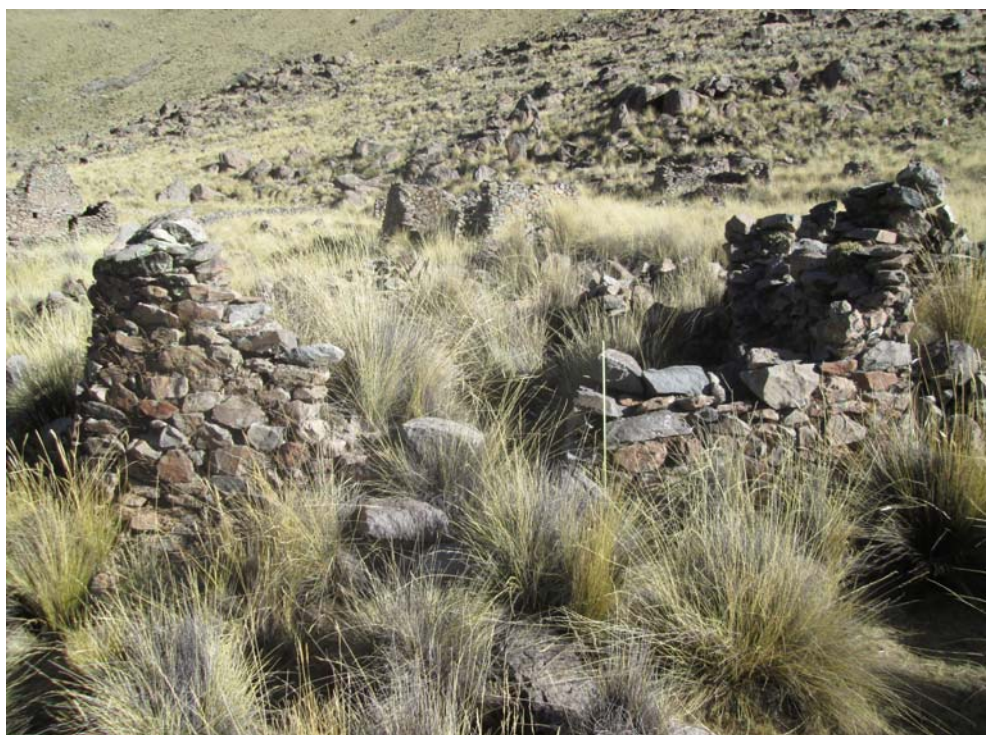
EA: 9

Gen_descr: Estructura rectangular ubicada en una esquina de la manzana en la que se encuentra. Su disposicion no coincide con la orientacion del muro de la manzana.

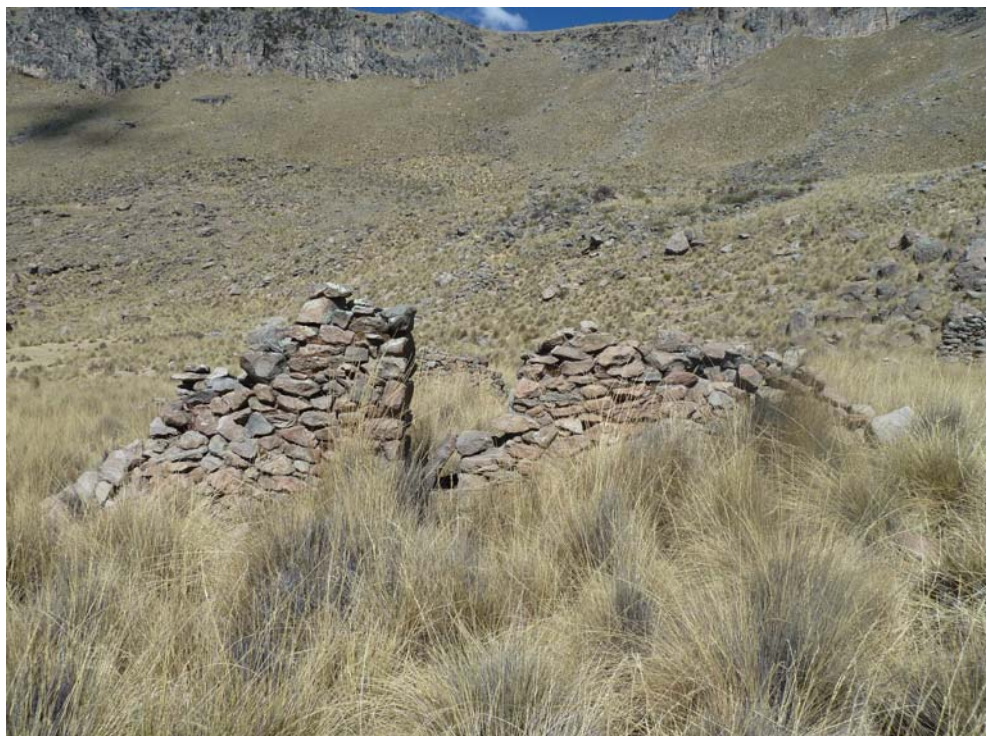
EA: 13

Gen_desc:	La ubicación de EA 13 es en la esquina noroeste de la cuadra. Está mal preservada, sólo con las bases y los muros del este y oeste. No podemos ubicar la puerta y no		
Preservacion:	21-40%		
Preserv_desc:	Falta los muros al norte y al sur y los muros en el este y oeste están un poco caídos. No tenemos mucha evidencia del techo.		
Forma:	Cuadrangular		
Forma_desc:	Con esquinas redondeadas.		
Esq_ext_forma:	Redondeada-mixta	Esq_int_forma:	Redondeada
Rasgo_piso:	No hay evidencia.		
Divisiones_int:	0		
Division_int_desc:			
Temp_constr:	Colonial temprano		
Temporal_desc:	Coincide con el trazo de conjunto.		
Modificaciones:	No observable		
Mods_desc:			
Funcion_principal:	Domestica		
Func_desc:	No hay evidencia de otra función.		
Design_comun:	Casa		
Calidad_gen:	2		
Uso_moderno:	no hay evidencia		
Superficie:	esta cubierto por icchu y piedra caidos		
Alteraciones:	Pocos	Techo:	No observable Mamposteria Tipo 8

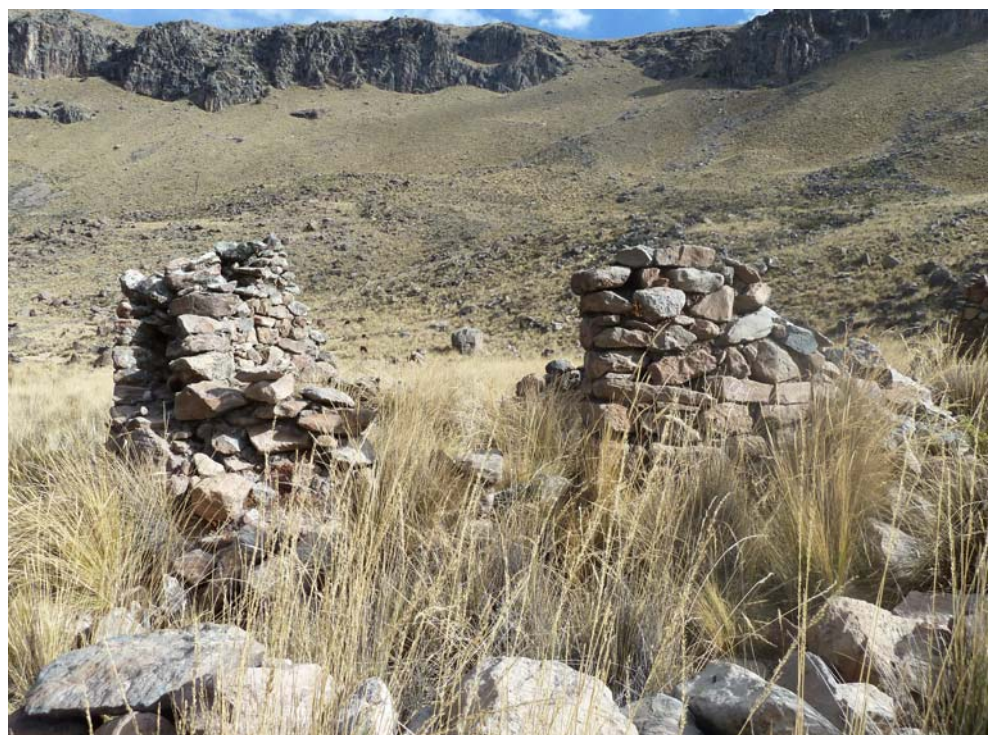
EA: 15

Gen_descr:	Esta estructura se ubica en el centro del lado este de la manzana. Es cuadrangular, pero las esquinas son redondeados. Está mal preservada, salvo las bases en algunas		
Preservacion:	21-40%		
Preserv_descr:	Faltan la partes superiores de todos los muros. Los muros están caídos desde el nivel de 1 m. No tenemos ninguna información sobre el techo.		
Forma:	Cuadrangular		
Forma_desc:	Las esquinas son redondeadas.		
Esq_ext_forma:	Redondeada-mixta	Esq_int_forma:	Redondeada
Rasgo_piso:	No hay evidencia.		
Divisiones_int:	No observable		
Division_int_descr:			
Temp_constr:	Colonial temprano		
Temporal_descr:	Sigue el trazo de conjunto.		
Modificaciones:	No observable		
Mods_descr:			
Funcion_principal:	Domestica		
Func_descr:	No hay evidencia de otra función..		
Design_comun:	Casa		
Calidad_gen:	2		
Uso_moderno:	no hay evidencia		
Superficie:	esta cubierto por icchu y piedras caidos		
Alteraciones:	Pocos	Techo:	No observable Mamposteria Tipo 13

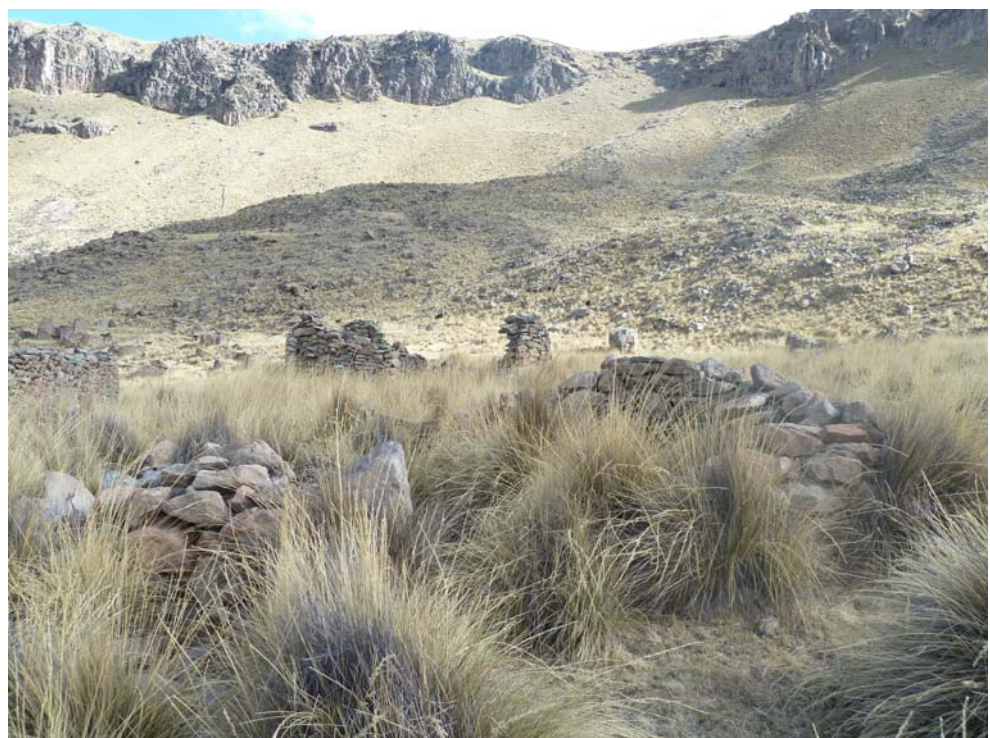
EA: 16

Gen_descr:	Esta estructura se ubica en el sureste de la manzana. Similar a otras en la manzana, es cuadrangular con esquinas redondeadas. Es un poco mejor preservada que las		
Preservacion:	41-60%		
Preserv_descr:	Los muros en el sur y oeste y norte están derruidos. Las esquinas en el noroeste y noreste están bien preservadas.		
Forma:	Cuadrangular		
Forma_desc:	Con esquinas redondeadas.		
Esq_ext_forma:	Redondeada-mixta	Esq_int_forma:	Redondeada
Rasgo_piso:	No hay evidencia.		
Divisiones_int:	0		
Division_int_desc:			
Temp_constr:	Colonial temprano		
Temporal_desc:	Respeto el trazo de conjunto.		
Modificaciones:	0		
Mods_desc:			
Funcion_principal:	Domestica		
Func_desc:	No se observa evidencia de otra función.		
Design_comun:	Casa		
Calidad_gen:	3		
Uso_moderno:	no hay evidencia		
Superficie:	esta cubierto por icchu y piedras caidos		
Alteraciones:	Pocos	Techo:	No observable Mamposteria Tipo 8
Mamp_desc:	Las bases se componen de hileras con bloques regulares pero hacia la parte superior son mpas irregulares, como el Tipo 1.

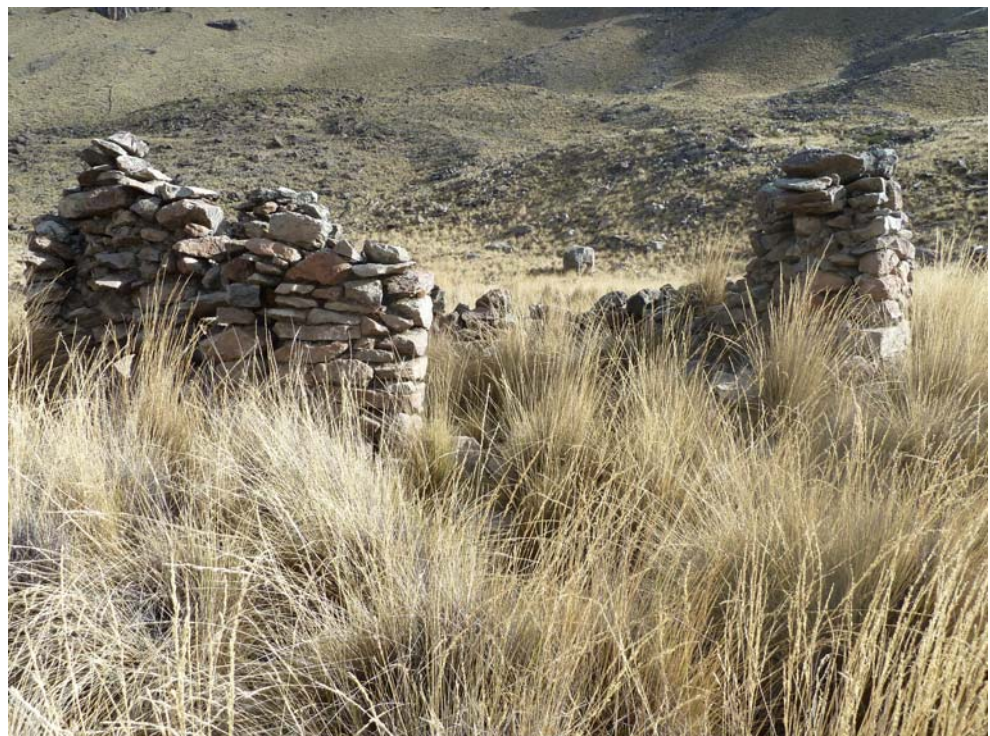
EA: 17

Gen_descr: Esta ubicada en la esquina sureste de la manzana. Está mal preservada y sólo se observan las bases. Es más o menos circular y no se pudo ubicar el acceso. El nivel
