INFORME TÉCNICO
PROYECTO ARQUEOLÓGICO TUTI ANTIGUO,
VALLE DEL COLCA

FASE III: LEVANTAMIENTO Y PROSPECCIÓN DE
LOS SITIOS DE MAWCHU LLACTA Y LAIQA LAIQA

Proyecto de Investigación Arqueológica

Mayo, 2013

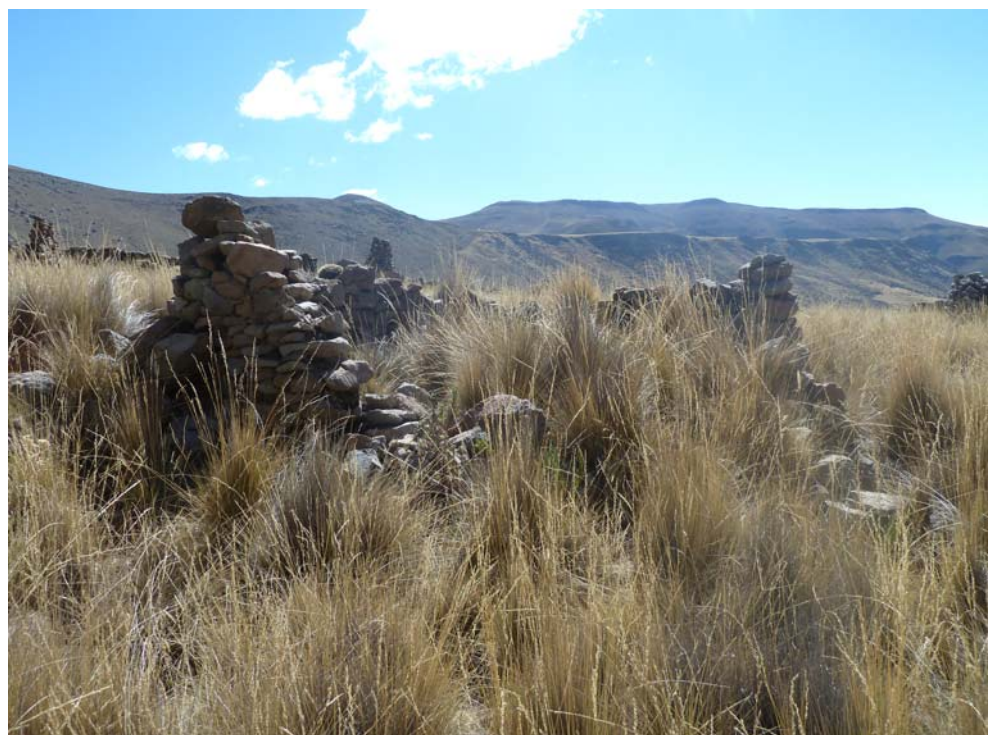
EA: 19

Gen_descr:	Esta estructura esta ubicado en el lado suroeste de la manzana. Está muy bien preservada, con muros altos. Es cuadrangular, pero con esquina redondeadas. Hay		
Preservacion:	81-100%		
Preserv_descr:	Todos los muros están intactos, sólo falta el techo.		
Forma:	Cuadrangular		
Forma_desc:	Con esquinas redondeadas en la parte interna.		
Esq_ext_forma:	Angular-mixta	Esq_int_forma:	Redondeada
Rasgo_piso:	Es posible que exista una banquetta, pero no estamos seguros porque la superficie está cubierta de ichu.		
Divisiones_int:	0		
Division_int_descr:			
Temp_constr:	Intermedio Tardío		
Temporal_descr:	Es grande y bien construida, además de su cercanía a la casa de kuraka.		
Modificaciones:	0		
Mods_descr:			
Funcion_principal:	Domestica		
Func_descr:	No hay evidencia de otra función.		
Design_comun:	Casa		
Calidad_gen:	4		
Uso_moderno:	no hay evidencia		
Superficie:	esta cubiertos icchu y piedras caidos

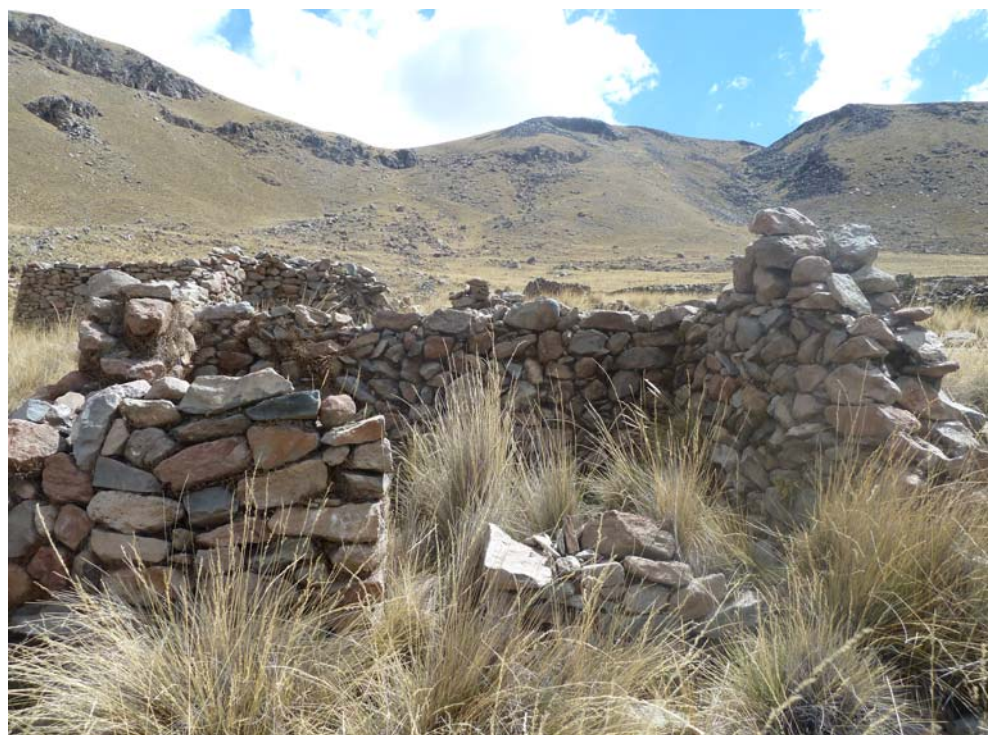
EA: 22

Gen_descr:	Ubicada en el centro del lado oeste de la manzana. Asociada con EA 21 y un patio. El acceso se ubica al norte y presenta hastiales en el este y oeste, con ventanas.		
Preservacion:	81-100%		
Preserv_descr:	Algunas zonas del muro norte están derruidas, pero todo el resto de la estructura está intacto.		
Forma:	Cuadrangular		
Forma_desc:	Cuadrangular, pero las esquinas en el norte son angulares y las esquinas en el sur son redondeados.		
Esq_ext_forma:	Angular-bloques	Esq_int_forma:	Angular
Rasgo_piso:	Existe una banquetta que se extiende al pie de todos los muros.		
Divisiones_int:	0		
Division_int_descr:			
Temp_constr:	Colonial temprano		
Temporal_descr:	Tiene hastiales y sigue el trazo de conjunto.		
Modificaciones:	0		
Mods_descr:			
Funcion_principal:	Domestica		
Func_descr:	No hay evidencia de otra función.		
Design_comun:	Casa		
Calidad_gen:	4		
Uso_moderno:	no hay evidencia		
Superficie:	esta cubierto por icchu y piedras caidos

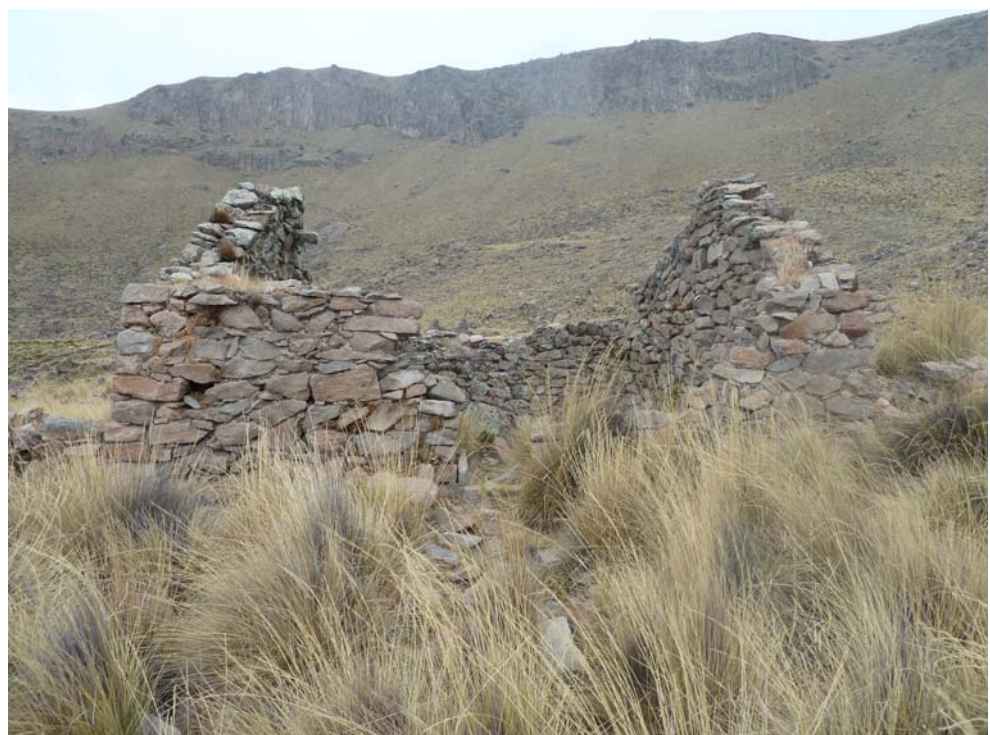
EA: 23

Gen_descr:	Esta estructura está asociada con EA 22, y usa el muro este de 22 como su muro oeste. No hay evidencia de un techo, pero los muros son muy largas. El muro este es		
Preservacion:	41-60%		
Preserv_descr:	Faltan la parte superior de los muros.		
Forma:	Cuadrangular		
Forma_desc:			
Esq_ext_forma:	Angular-mixta	Esq_int_forma:	Angular
Rasgo_piso:	No hay evidencia.		
Divisiones_int:	0		
Division_int_descr:			
Temp_constr:	Colonial temprano		
Temporal_descr:	Está asociado con otra estructura colonial temprano, tiene mampostería colonial temprano, y sigue el trazo de conjunto.		
Modificaciones:	0		
Mods_descr:			
Funcion_principal:	Domestica		
Func_descr:	Posible patio o área para almacenaje.		
Design_comun:	-Ninguno seleccionado-		
Calidad_gen:	-Ninguno seleccionado-		
Uso_moderno:	no hay evidencia		
Superficie:	esta cubierto por piedras caídos y icchu		
Alteraciones:	No evidente	Techo:	No observable
Mamp_descr:	Hay hileras con piedras diagonales.

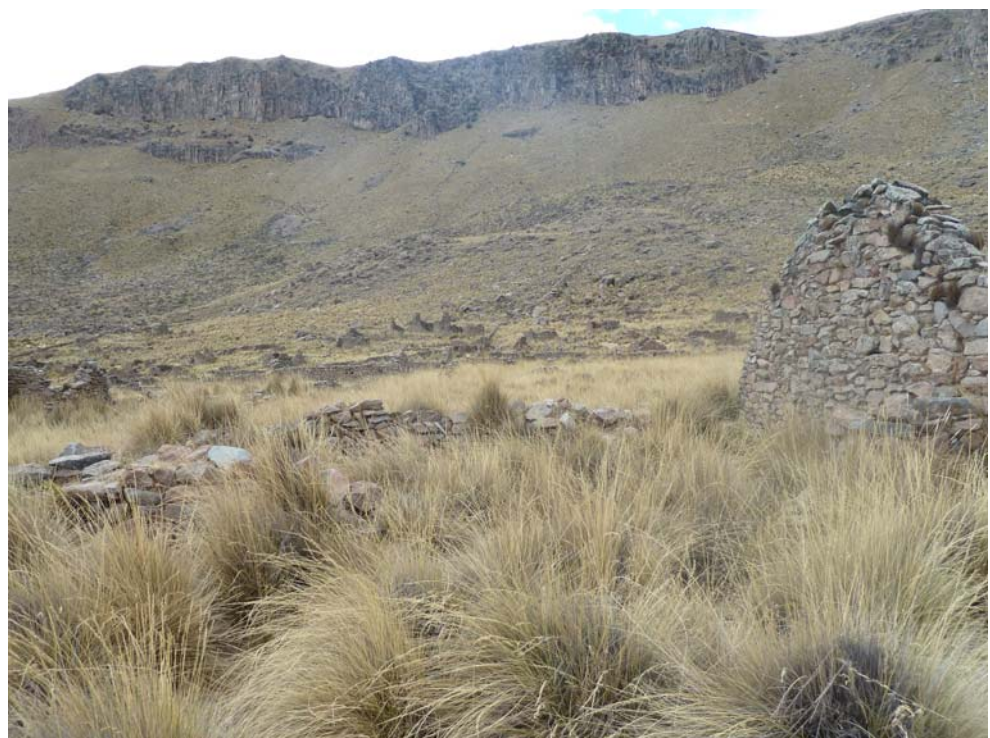
EA: 24

Gen_descr:	Ubicada en la esquina noreste de la manzana. Similar a EA 19 y EA 20 y tiene un acceso bien preservado en el lado norte. Las esquinas en el norte son redondeados		
Preservacion:	61-80%		
Preserv_descr:	Parte de los muros en la esquina suroeste y parte del muro este están derruidos.		
Forma:	Cuadrangular		
Forma_desc:	Cuadrangular, pero con las esquinas en el norte redondeadas y las esquinas en el sur angulares.		
Esq_ext_forma:	Redondeada-mixta	Esq_int_forma:	Redondeada
Rasgo_piso:	No hay evidencia.		
Divisiones_int:	0		
Division_int_descr:			
Temp_constr:	Intermedio Tardío		
Temporal_descr:	Es mas similar a los estructuras tempranas.		
Modificaciones:	0		
Mods_descr:			
Funcion_principal:	Domestica		
Func_descr:	No hay evidencia de otra función.		
Design_comun:	Casa		
Calidad_gen:	3		
Uso_moderno:	no hay evidencia		
Superficie:	esta cubierto por icchu y piedras caidos		
Alteraciones:	Pocos	Techo:	Sin hastial Mamposteria Tipo 8

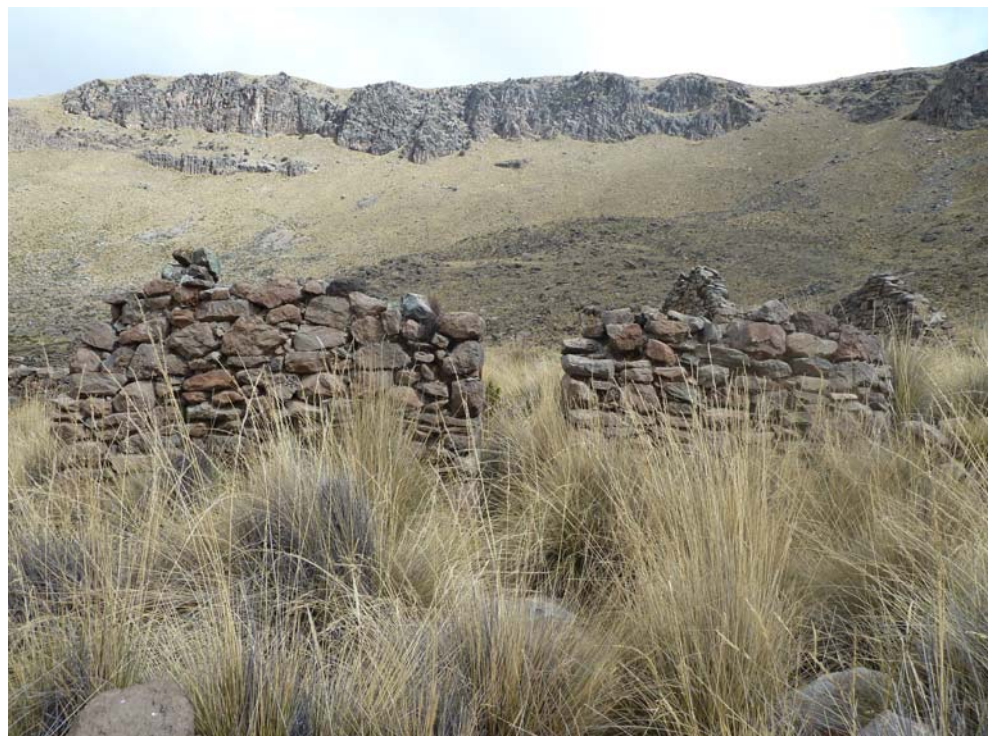
EA: 26

Gen_descr:	Ubicada en el centro del lado sur de la manzana. Los muros son bajos y la estructura es muy larga. También se asocia con EA27 al oeste. La puerta se ubica en el muro		
Preservacion:	41-60%		
Preserv_descr:	Está muy derruida, prácticamente ningún muro queda en pie.		
Forma:	Cuadrangular		
Forma_desc:	Con esquinas angulares.		
Esq_ext_forma:	Angular-mixta	Esq_int_forma:	Angular
Rasgo_piso:	No observable.		
Divisiones_int:	0		
Division_int_descr:			
Temp_constr:	Colonial temprano		
Temporal_descr:	Es rectangular y sigue la el trazo de conjunto. Posible corral.		
Modificaciones:	0		
Mods_descr:			
Funcion_principal:	No definido		
Func_descr:	No se precisa la función. Es larga y estrecha. Diferente de las otras estructuras.		
Design_comun:	-Ninguno seleccionado-		
Calidad_gen:	3		
Uso_moderno:	no hay evidencia		
Superficie:	esta cubierto por icchu		
Alteraciones:	No evidente	Techo:	No observable
Mamp_descr:	Se observan lajas diagonales al interior.

Mamposteria	Tipo 12

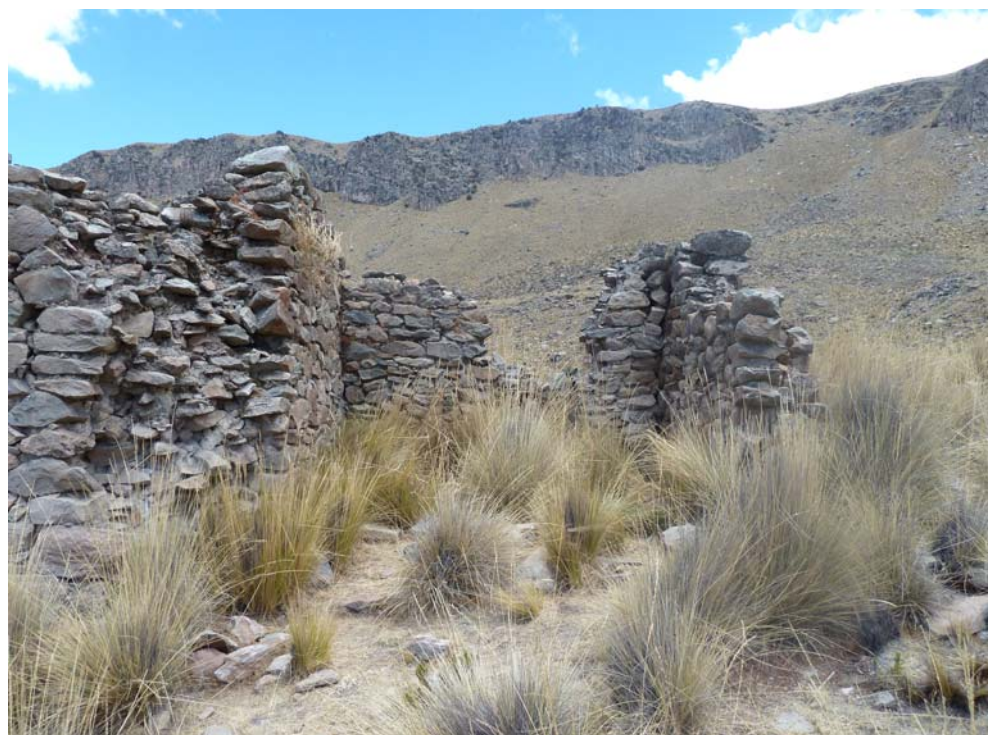
EA: 30

Gen_descr:	Ubicada en el lado sur de la manzana. Comparte su muro sur con la manzana. La estructura es grande y sus muros son anchos. El acceso se ubica en el norte, pero		
Preservacion:	61-80%		
Preserv_descr:	El muro norte está completamente derruido, pero los demás muros son intactos y más o menos bien conservados.		
Forma:	Cuadrangular		
Forma_desc:	Presenta muros anchos.		
Esq_ext_forma:	Angular-bloques	Esq_int_forma:	Angular
Rasgo_piso:	No hay evidencia.		
Divisiones_int:	0		
Division_int_descr:	no hay evidencia		
Temp_constr:	Colonial temprano		
Temporal_descr:	Sigue el diseño original de conjunto y tiene un buena vista de la iglesia.		
Modificaciones:	0		
Mods_descr:			
Funcion_principal:	Domestica		
Func_descr:	No hay evidencia de otra función.		
Design_comun:	Casa		
Calidad_gen:	4		
Uso_moderno:	no hay evidencia		
Superficie:	esta cubierto por icchu y piedras caidos		
Alteraciones:	Pocos	Techo:	Hastial un agua Mamposteria Tipo 1

Mamp_descr:	Las piedras no se presetan en hileras y son irregulares de tamaño y formas en la parte de la interior. En a parte exterior es más similar al Tipo 8 con hileras de piedras.

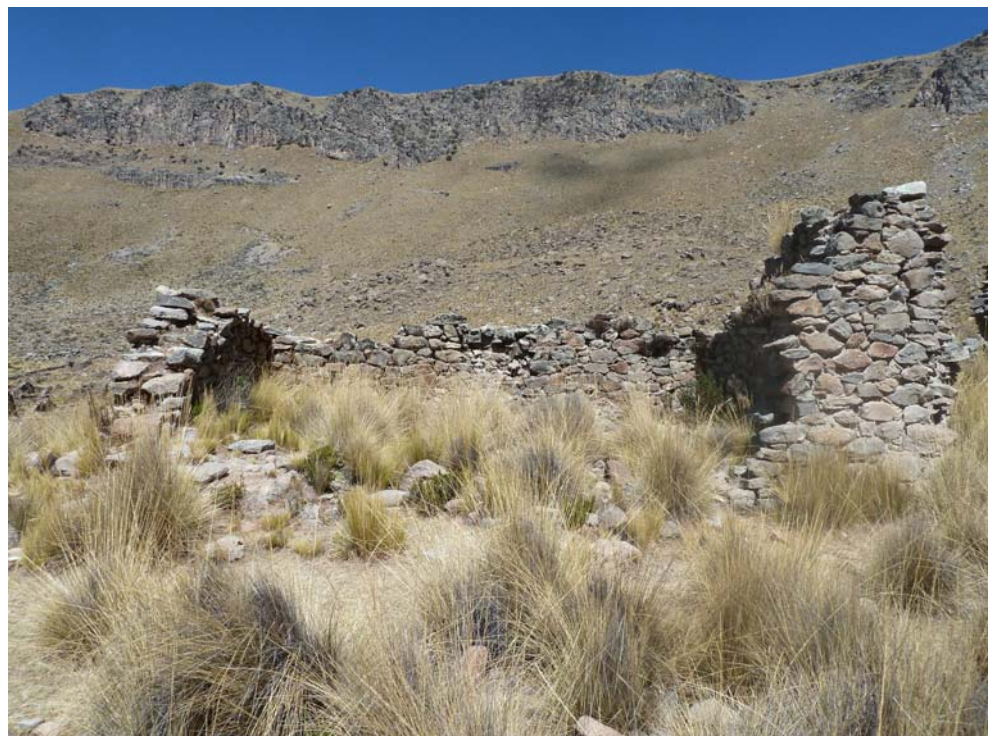
EA: 31

Gen_descr:	Ubicada en el sureste de la manzana y sólo se observan las bases de la parte oeste. Los muros en el noreste y sureste no existen ahora. No podemos definir un acceso ni		
Preservacion:	1-20%		
Preserv_descr:	Ausencia de la mayoría de los muros en el norte, este y sur.		
Forma:	Cuadrangular		
Forma_desc:	Probablemente tuvo esquinas redondeadas.		
Esq_ext_forma:	Redondeada-bloques	Esq_int_forma:	Redondeada
Rasgo_piso:	No hay evidencia.		
Divisiones_int:	No observable		
Division_int_desc:			
Temp_constr:	Intermedio Tardío		
Temporal_desc:	Probablemente fue una estructura más temprana porque sus piedras fueron extraídas.		
Modificaciones:	No observable		
Mods_desc:			
Funcion_principal:	No definido		
Func_desc:	No hay mucha evidencia de su función.		
Design_comun:	-Ninguno seleccionado-		
Calidad_gen:	1-baja		
Uso_moderno:	no hay evidencia		
Superficie:	esta cubierto por icchu		
Alteraciones:	Varios	Techo:	No observable

Mamposteria	No observa
Mamp_desc:	Posible Tipo 8 pero no tenemos suficiente información para definirlo.

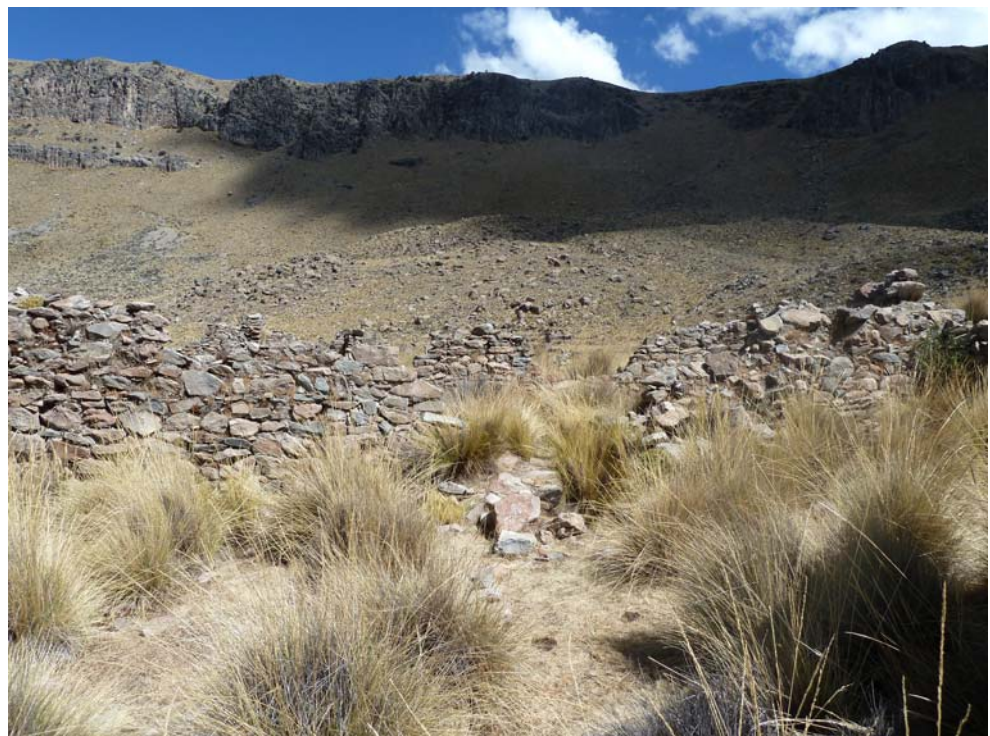
EA: 33

Gen_descr:	Este estructura esta ubicado el este de EA 32, con quien comparte además su muro oeste. Es muy pequeña con mampostería tardía y probablemente fue una adición		
Preservacion:	81-100%		
Preserv_descr:	La parte superior del vano fue reconstruida, pero todos los muros y uno de los hastiales están completos.		
Forma:	Cuadrangular		
Forma_descr:			
Esq_ext_forma:	Angular-bloques	Esq_int_forma:	Angular
Rasgo_piso:	No se conoce su interior por estar en uso actualmente.		
Divisiones_int:	No observable		
Division_int_descr:	no podemos entrar		
Temp_constr:	Colonial tardío/Republicano		
Temporal_descr:	Tiene mampostería de tipo 11 con chevrones y fue construido posteriormente a EA32.		
Modificaciones:	No observable		
Mods_descr:			
Funcion_principal:	Almacenaje		
Func_descr:	No es una vivienda. Posiblemente se trate de un almacén.		
Design_comun:	Almacen		
Calidad_gen:	2		
Uso_moderno:	posible por un corral

Superficie:	esta cubierto por icchu		
Alteraciones:	Pocos	Techo:	Hastial dos aguas Mamposteria Tipo 11
Mamp_descr:	Tiene hileras con lajas diagonales y chevrones.

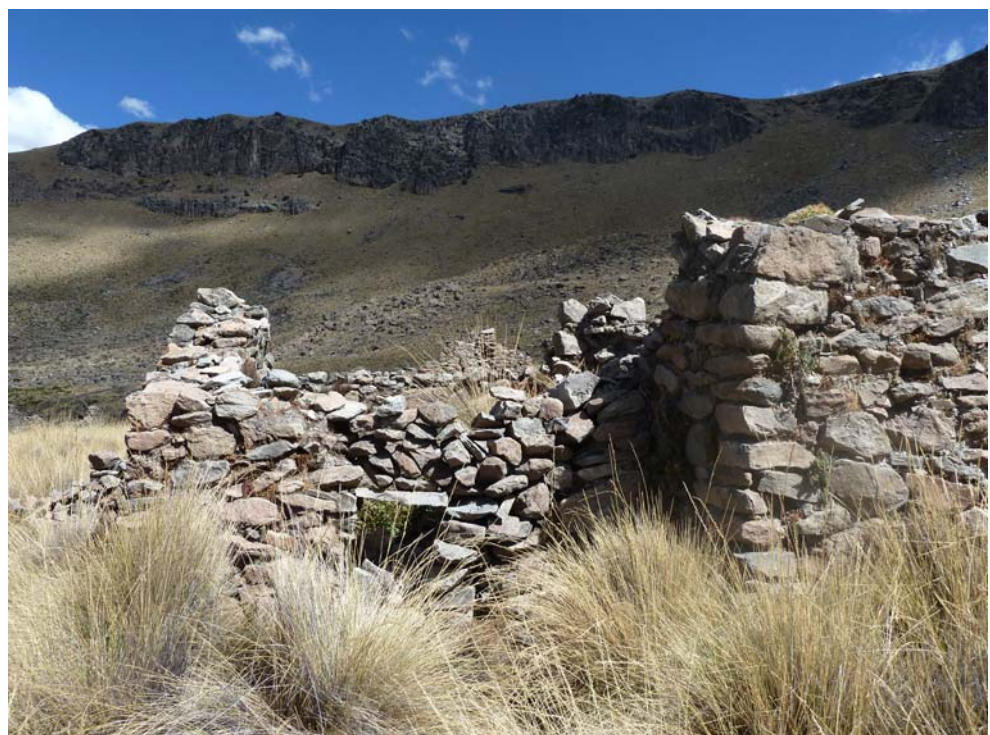
EA: 34

Gen_descr: Este estructura se asocia a EA33 por el este. Ambas comparten el mismo muro (el oeste para EA 34 y el este para EA 33). Los muros son bajos pero bien definidos. El

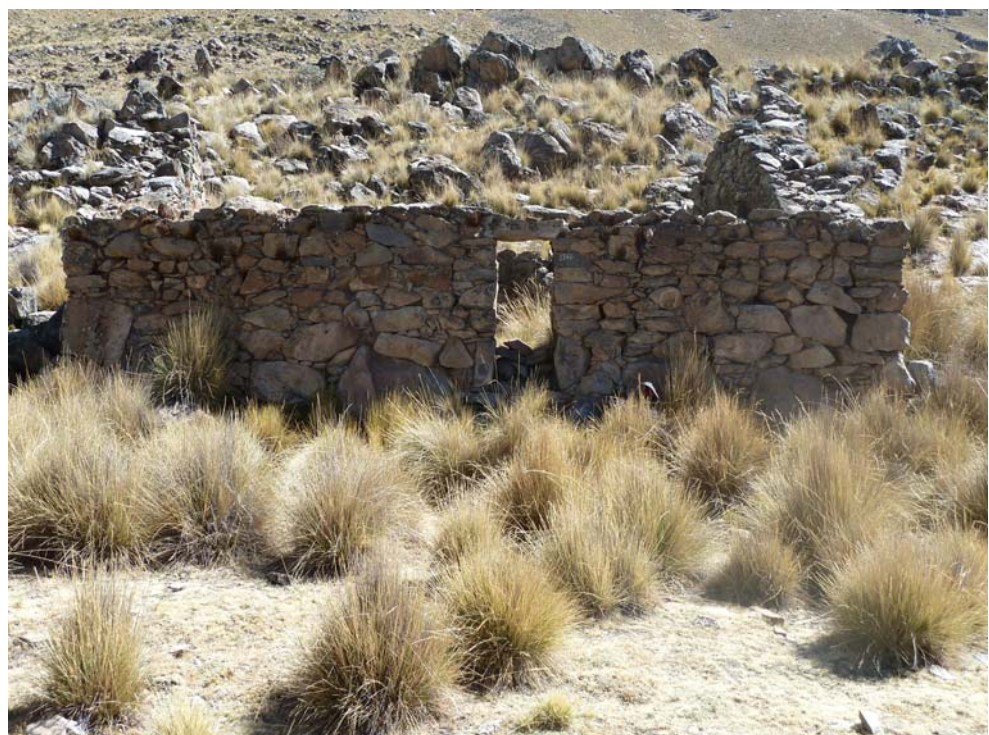
EA: 37

Gen_descr:	Edificio cuadrangular con un acceso central en muro 1 (muro N). Tiene un hastial bien preservado. El muro con el hastial (muro 2) esta adosado al muro 4 de edificio		
Preservacion:	61-80%		
Preserv_descr:	El muro 2 esta bien preservada con el hastial bien formada. Los dos muros largos (muro 3 y 5/1) están destruidos y sólo tiene una altura dentro 1-2 m. El muro 4 también esta destruido y presenta restos de escombros.		
Forma:	Cuadrangular		
Forma_desc:	La forma de EA 37 es cuadrangular: tiene dos muros del doble de largo que los muros cortos. Las esquinas interiores y exteriores son angulares.		
Esq_ext_forma:	Angular-mixta	Esq_int_forma:	Angular
Rasgo_piso:	Se observan 2 banquetas.		
Divisiones_int:	0		
Division_int_descr:			
Temp_constr:	Colonial temprano		
Temporal_descr:	EA 37 es colonial temprano. El hastial no es perfectamente triangular y lo que existe de la puerta parece recto. Presenta escasa argamasa y la mampostería es irregular.

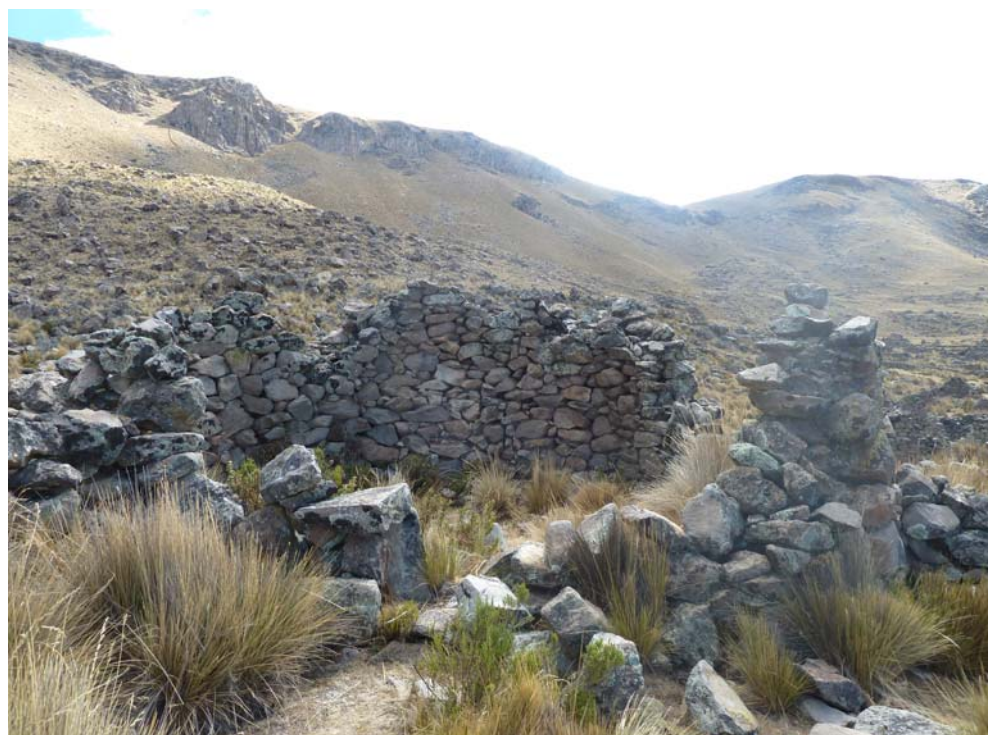
EA: 38

Gen_descr:	EA 38 es una estructura cuadrangular pero las esquinas interiores son redondeadas. Esta estructura destaca por su número de nichos - por lo menos 11 nichos y 2		
Preservacion:	61-80%		
Preserv_descr:	El muro 5 (este) esta caído, y también el hastial en el muro 4 está caído.		
Forma:	Cuadrangular		
Forma_desc:	La estructura es cuadrangular por sus muros rectos y esquinas exteriores angulares. Sin embargo, no es tan rectangular como las otras estructuras. También hay que notar que las esquinas interiores son redondeadas.		
Esq_ext_forma:	Angular-mixta	Esq_int_forma:	Redondeada
Rasgo_piso:	No hay evidencia y el piso esta cubierto por piedras caídas.		
Divisiones_int:	0		
Division_int_descr:			
Temp_constr:	Horizonte Tardío		
Temporal_descr:	Por su mampostería, esquinas interiores redondeadas, número de nichos, altura y forma de hastial y dimensiones es más cuadrada que rectangular, su nicho trapezoide en muro 2, distinguimos esta estructura como Horizonte Tardío /

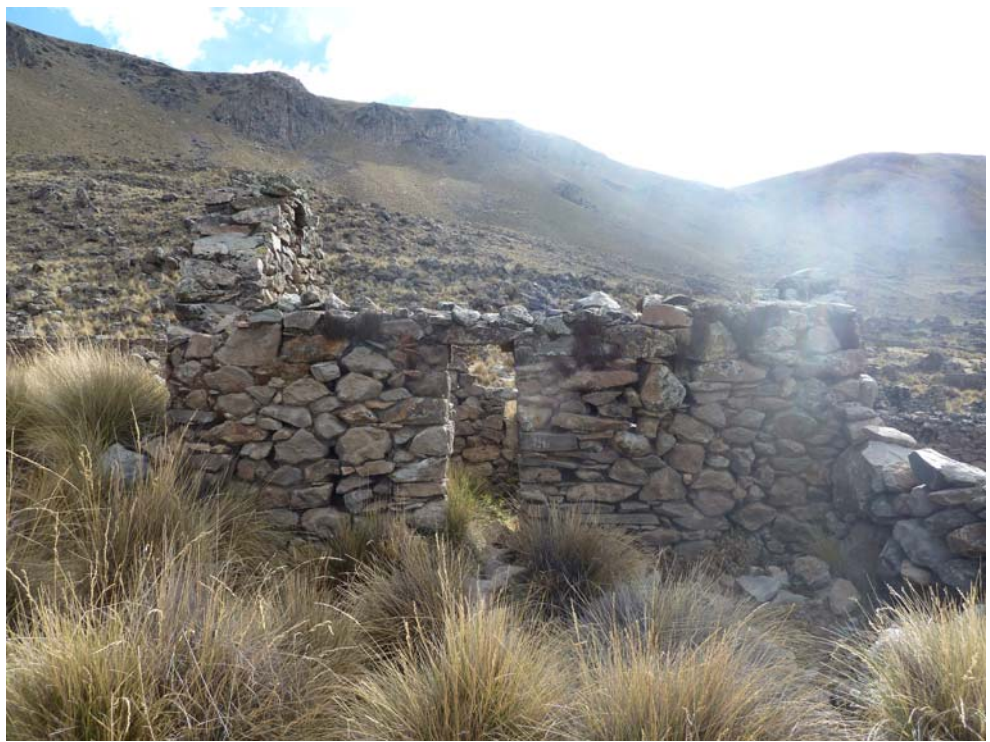
EA: 39

Gen_desc:	Estructura cuadrangular pero de muy mala preservación. Una esquina es visible y parece redondeada. La estructura esta adosada a la estructura 38 por el muro muro		
Preservacion:	1-20%		
Preserv_desc:	Prácticamente ninguno de sus muros es visible. Muro 4 es el mejor preservado, pero sólo tiene una altura de 0.41m. El muro 3 fue construido en época moderna.		
Forma:	Cuadrangular		
Forma_desc:	La forma es cuadrangular, pero sólo podemos identificar una esquina que es redondeada.		
Esq_ext_forma:	Redondeada-mixta	Esq_int_forma:	No observable
Rasgo_piso:	Se observa una línea de piedras hacia el sur, pero no está del todo definida.		
Divisiones_int:	No observable		
Division_int_desc:			
Temp_constr:	-Ninguno seleccionado-		
Temporal_desc:	No observable, sólo las bases.		
Modificaciones:	No observable		
Mods_desc:			
Funcion_principal:	No definido		
Func_desc:	No podemos determinar la función porque falta mucha información. Sin embargo por su asociación con la estructura 38, se trataría de una estructura doméstica.

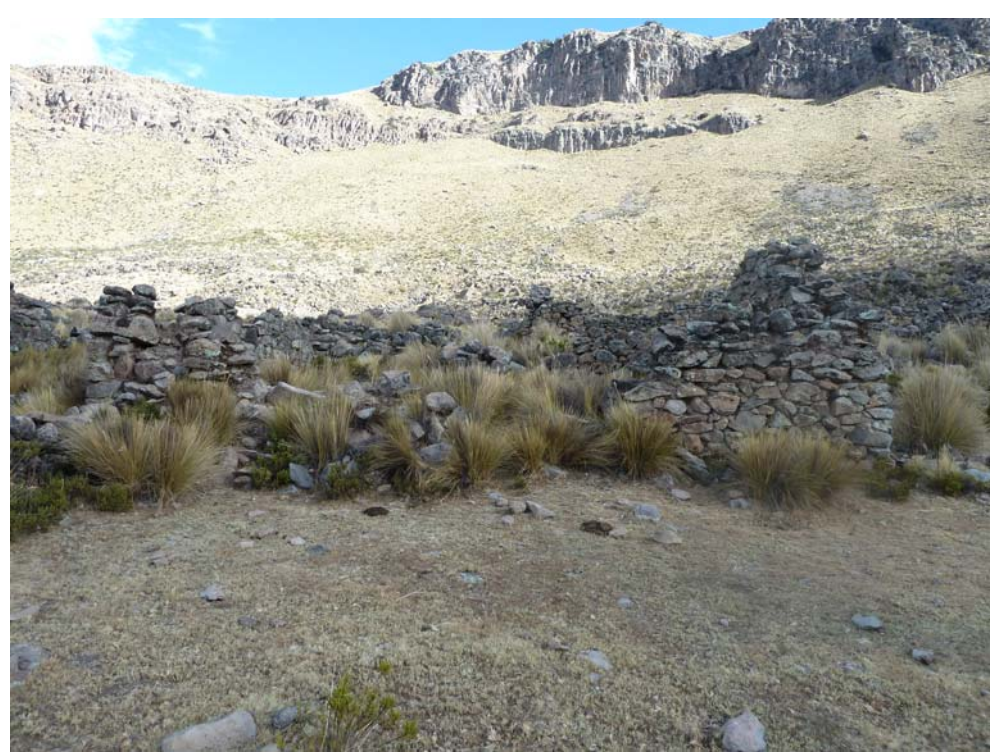
EA: 40

Gen_descr:	EA 40 es rectangular con 2 muros más que doble la larga que los otros dos. Tiene un acceso orientado al este y el muro 3 se comparte con el muro oeste de la manzana y		
Preservacion:	41-60%		
Preserv_descr:	La preservación de muros 1-5 y 2 es muy mala - existe escombros y sólo un poco menos que 1m de la altura original todavía existe. Muro 3 parece que tiene modificaciones modernas pero sólo en el lado la calle. Muro 4 esta totalmente		
Forma:	Cuadrangular		
Forma_desc:	La estructura es rectangular por su 4 muros rectos y esquinas angulares. La puerta está en el centro del muro 1-5.		
Esq_ext_forma:	Angular-bloques	Esq_int_forma:	Angular
Rasgo_piso:	Una banquetta en el muro 1, un rasgo cuadrangular con muros en la esquina dos.		
Divisiones_int:	No observable		
Division_int_descr:	posiblemente una división, pero esta mal definido		
Temp_constr:	Colonial temprano		
Temporal_descr:	Por su ubicación en la esquina de la manzana y su mampostería, esta estructura correspondería a una ocupación en la colonia temprana.

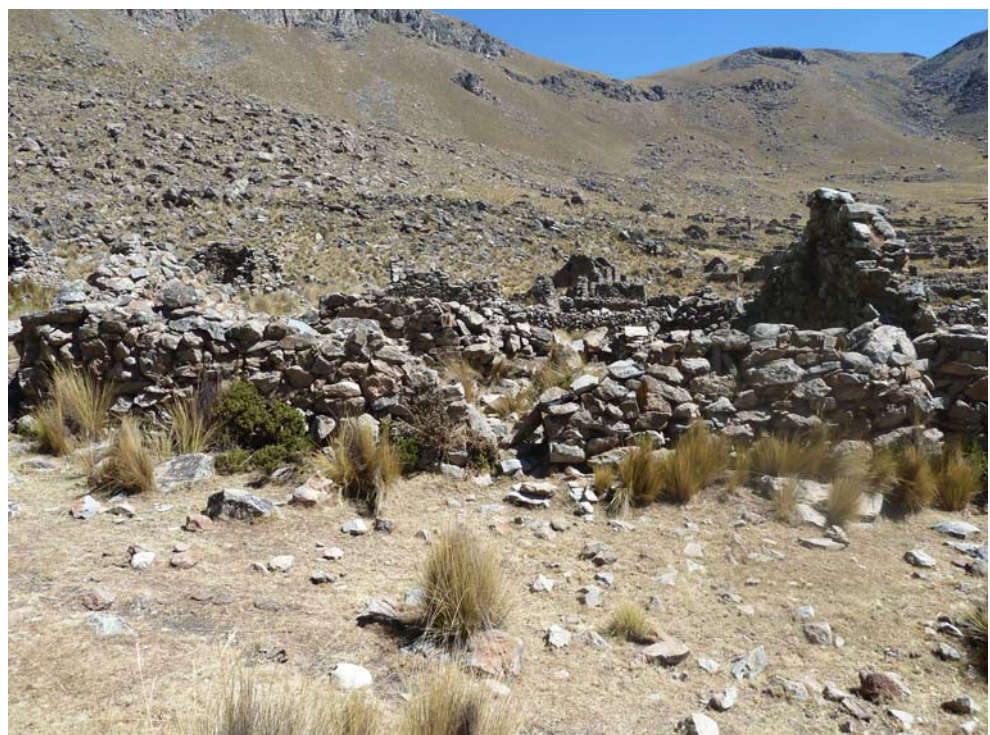
EA: 41

Gen_descr:	Estructura 41 es rectangular. Tiene 4 muros que todavía se pueden observar y la puerta no está en el centro exacto de muro 1/5. La puerta tiene una orientación al		
Preservacion:	41-60%		
Preserv_descr:	Todos los muros están caídos y tienen una altura de 1m aproximadamente. Algunas partes de los muros estaban apoyados por reconstruccions modernas.		
Forma:	Cuadrangular		
Forma_desc:	La forma es rectangular.		
Esq_ext_forma:	Angular-mixta	Esq_int_forma:	Angular
Rasgo_piso:	No hay evidencia.		
Divisiones_int:	0		
Division_int_descr:			
Temp_constr:	Colonial temprano		
Temporal_descr:	Por su asociación con estructura 40 esta estructura correspondería a la época colonial temprana.		
Modificaciones:	1		
Mods_descr:	Estaba reconstruido en la época moderna en las partes externas de los muros.		
Funcion_principal:	Domestica		
Func_descr:	Por su asociación con estructura 40, esta estructura probablemente tuvo una función domestica. Sin embargo, sus dimensiones son demasiado pequeñas para ser una casa.

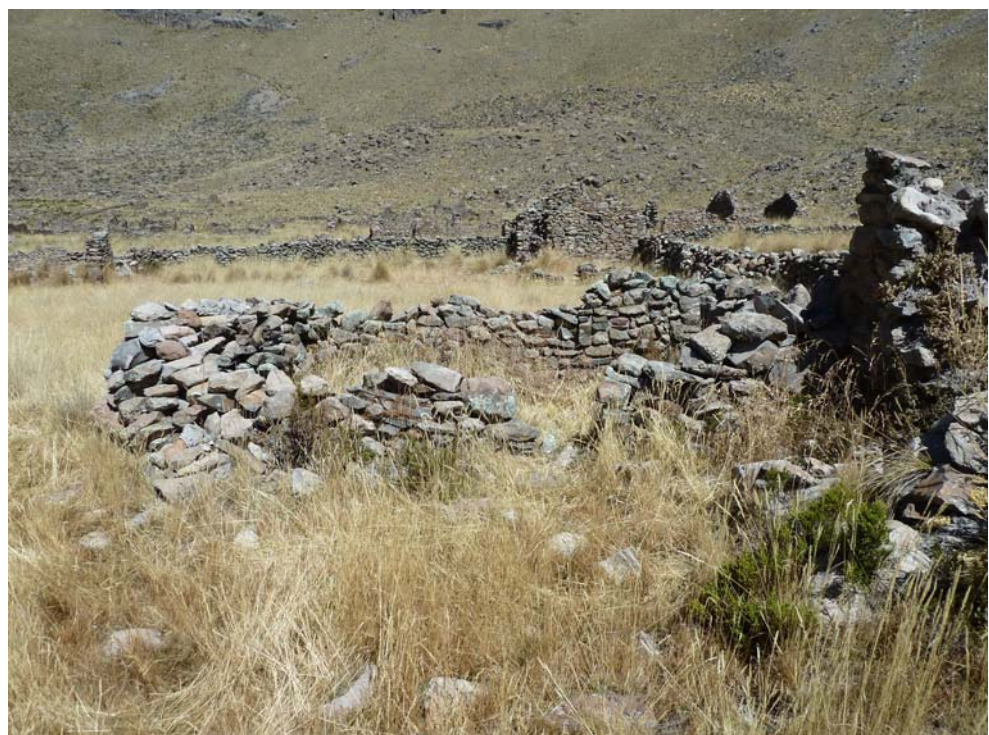
EA: 42

Gen_descr:	EA 42. Cuadrangular. Tiene varios rasgos arquitectónicos: en el muro 1 parece que había una jamba de un nicho. En muro 2 hay 2 piedras voladizas. En muro3 hay una		
Preservacion:	61-80%		
Preserv_descr:	EA 42 esta muy bien preservada. Parte de dos hastiales están preservados. Los muros de la puerta están caídos pero se observa una escalera.		
Forma:	Cuadrangular		
Forma_desc:	La estructura es cuadrangular. Muros 1, 5 y 3 son más del doble de largo que 2 y 4 y todas las esquinas son angulares.		
Esq_ext_forma:	Angular-mixta	Esq_int_forma:	Angular
Rasgo_piso:	Dos rasgos circulares y una banqueteta.		
Divisiones_int:	0		
Division_int_descr:			
Temp_constr:	Colonial tardío/Republicano		
Temporal_descr:	Por el nicho con el arco es posible que EA 42 es de la época colonial tardía. El nicho se asemeja a los nichos de la iglesia.		
Modificaciones:	1		
Mods_descr:	El muro 3 estaba reconstruido en época moderna.

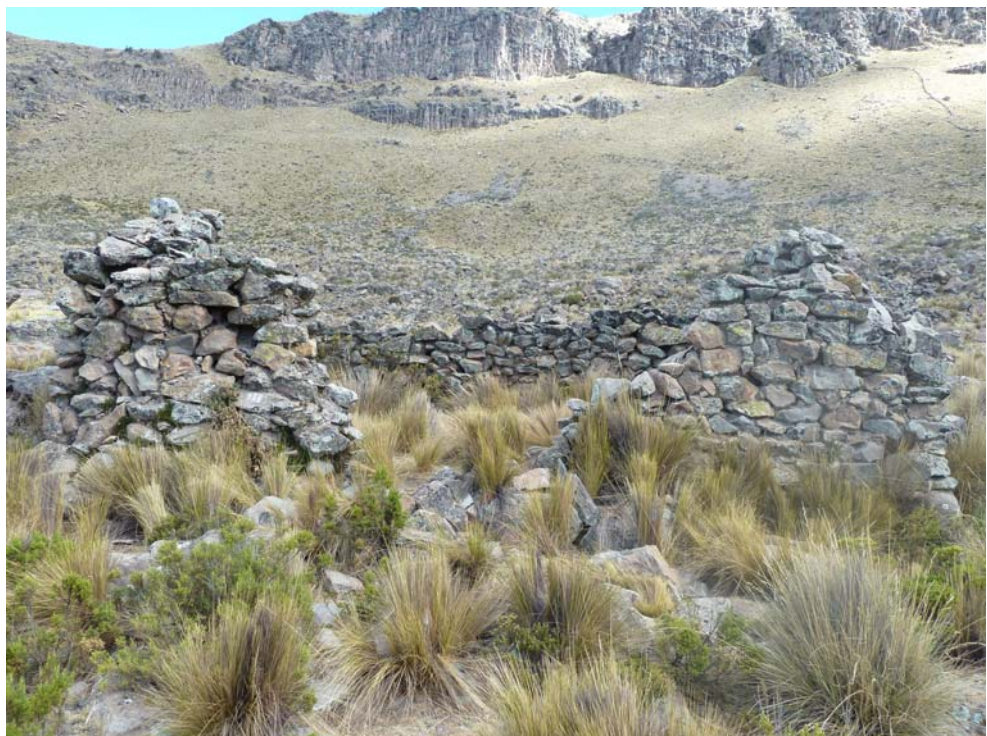
EA: 43

Gen_descr: Se trata de una estructura cuadrangular (43). Tiene muy mala preservación. Podemos identificar 3 muros, pero sólo las bases. Las dos esquinas que se pueden

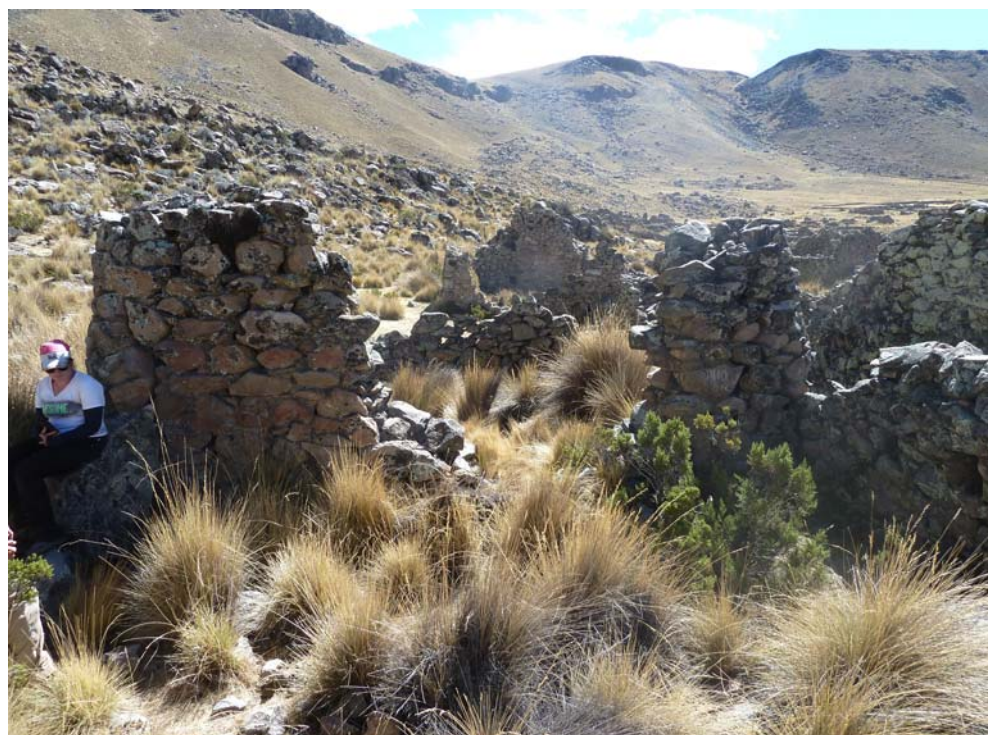
EA: 44

Gen_descr:	EA 44 sólo tiene 3 muros parcialmente conservados. Los muros son básicamente bases. Está ubicado cerca de la esquina noreste de la manzana.		
Preservacion:	1-20%		
Preserv_descr:	Solo las bases de 3 muros son observables. La preservación es muy mala.		
Forma:	Cuadrangular		
Forma_desc:	La forma es cuadrangular, pero sus dimensiones son más pequeñas que las otras estructuras en la manzana. Se observa con claridad una esquina que parece ser redondeada, pero es muy difícil de determinar.		
Esq_ext_forma:	No observable	Esq_int_forma:	No observable
Rasgo_piso:	No hay evidencia.		
Divisiones_int:	0		
Division_int_descr:			
Temp_constr:	-Ninguno seleccionado-		
Temporal_descr:	No se puede determinar.		
Modificaciones:	0		
Mods_descr:			
Funcion_principal:	No definido		
Func_descr:	La estructura no es muy grande, pero sería imposible determinar su función.		
Design_comun:	-Ninguno seleccionado-		
Calidad_gen:	1-baja

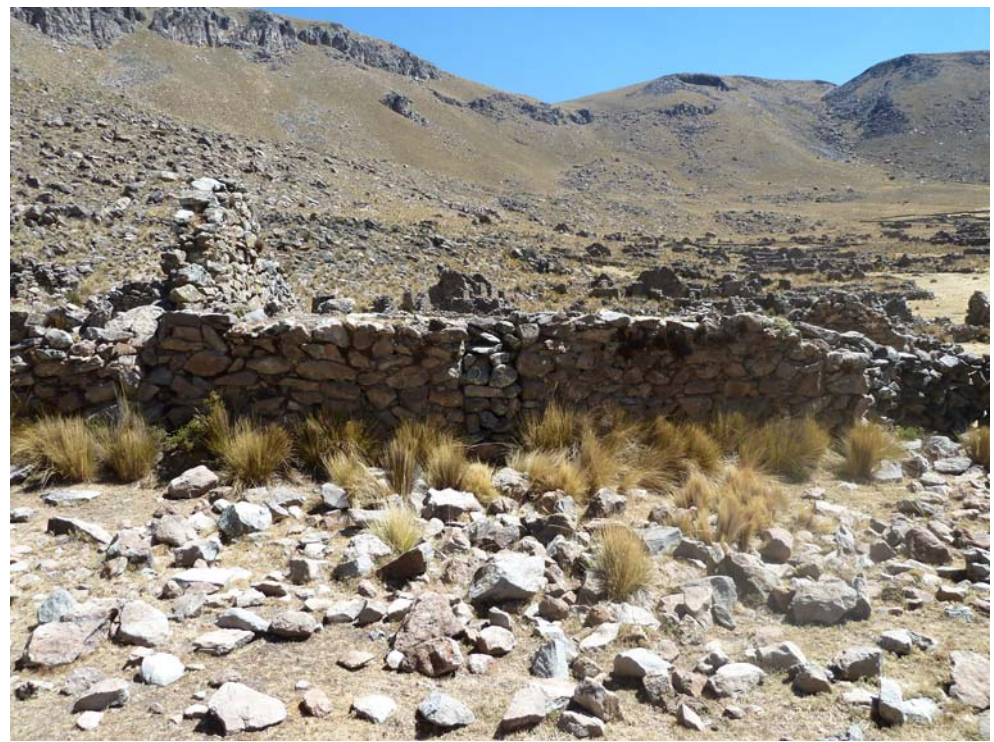
EA: 45

Gen_descr:	Se trata de lo que se está denominando "casa de kuraka" por su tamaño grande y acabado. El muro 3 se comparte con el muro de la manzana-calle. La puerta se ubica		
Preservacion:	81-100%		
Preserv_descr:	La preservación es muy buena. Hay evidencia de uso moderna por la presencia de restos de quema y algunas piedras que no provienen de colapso. Parte del acceso y el muro 3 están caídos.		
Forma:	Cuadrangular		
Forma_desc:	Cuadrangular. Tiene 4 esquinas. Las interiores son angulares pero no tan rectas. Las exteriores son rectos y angulares.		
Esq_ext_forma:	Angular-mixta	Esq_int_forma:	Redondeada
Rasgo_piso:	Una banquetta continua al pie de todos los muros y dos escaleras cerca de la puerta.		
Divisiones_int:	0		
Division_int_descr:			
Temp_constr:	Colonial temprano		
Temporal_descr:	Por su buena preservación, y altura y rectitud puerta, creemos que corresponde a la época colonial temprano-tardío.

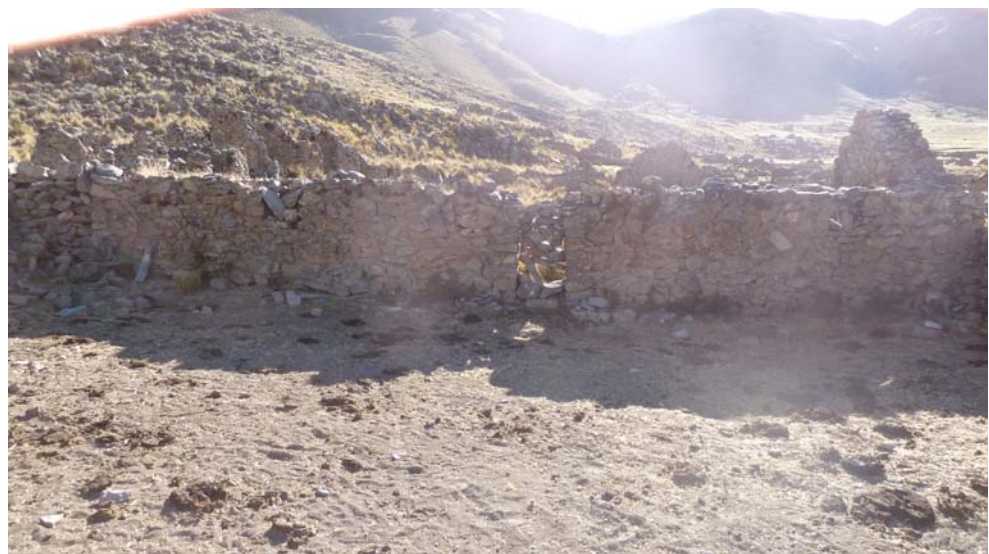
EA: 46

Gen_descr:	Esta estructura posiblemente habría sido un almacén asociado a la casa de la kuraka (EA 45). EA 46 está incluida en la misma plaza que la casa de la kuraka y tiene 15		
Preservacion:	61-80%		
Preserv_descr:	Esta bien preservado, sólo falta el hastial norte (muro 4). Algunas zonas de los otros muros fueron reconstruidos.		
Forma:	Cuadrangular		
Forma_desc:	La estructura es pequeña, con las esquinas exteriores angulares. Las esquinas interiores son relativamente angulares, pero presentan hornacinas.		
Esq_ext_forma:	Angular-mixta	Esq_int_forma:	Angular
Rasgo_piso:	Se observa una escalera asociada con unas hornacinas en el muro 3. Hay una línea de piedras cerca del muro 2 y una área cerca del muro 4, cubierta por ceniza.		
Divisiones_int:	0		
Division_int_descr:			
Temp_constr:	Colonial temprano		
Temporal_descr:	Esta estructura estaría asociada con la casa del kuraka (EA45). El nivel de preservación de la casa y esta estructura es muy bueno, razón por la cual ambas corresponderían a una ocupación muy tardía.

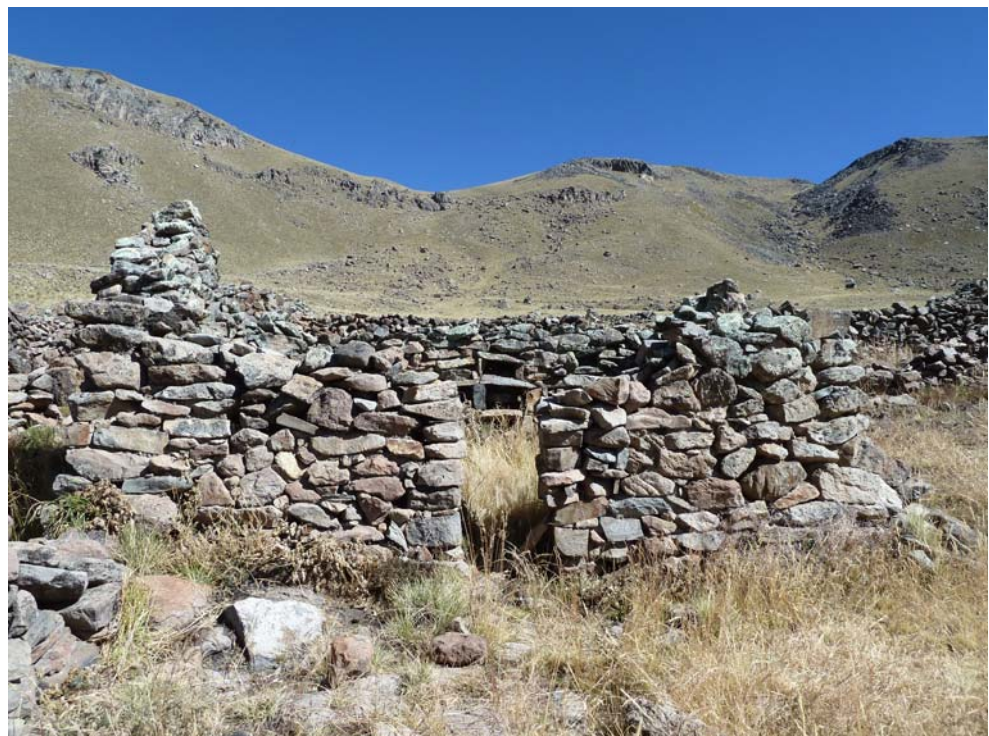
EA: 47

Gen_desc:	Sólo presenta los muros este y oeste. La estructura esta ubicada en la esquina suroeste dentro de la plaza asociada a la casa del kuraka. Está elevado y comparte el		
Preservacion:	1-20%		
Preserv_desc:	Falta la mayoría del muro norte y el muro sureste. Los muros que están intactos tienen una mala preservación también.		
Forma:	Cuadrangular		
Forma_desc:	Es una estructura grande, más o menos cuadrangular.		
Esq_ext_forma:	No observable	Esq_int_forma:	No observable
Rasgo_piso:	Sin evidencia.		
Divisiones_int:	0		
Division_int_desc:			
Temp_constr:	-Ninguno seleccionado-		
Temporal_desc:	No es posible definir el tiempo de construcción porque la estructura esta mal preservada.		
Modificaciones:	No observable		
Mods_desc:			
Funcion_principal:	No definido		
Func_desc:	No es posible definirlo.		
Design_comun:	-Ninguno seleccionado-		
Calidad_gen:	1-baja		
Uso_moderno:	hay partes del superficie que estaba quemado en la roca moderna

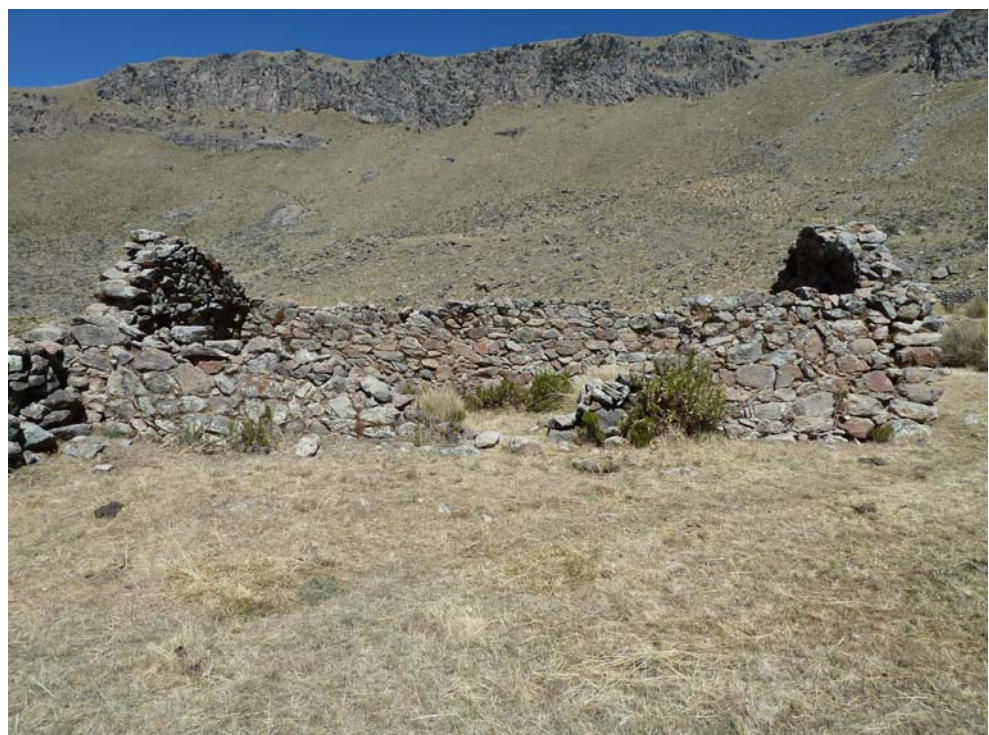
EA: 49

Gen_descr:	EA-49 está en la esquina sureste de la manzana, es pequeña y cuadriculada en vez que rectangular como los otros. Su acceso está orientado al norte, es alto y recto		
Preservacion:	41-60%		
Preserv_descr:	Los muros están caídos hasta el nivel del acceso y base de hastial.		
Forma:	Cuadrangular		
Forma_descr:			
Esq_ext_forma:	Redondeada-bloques	Esq_int_forma:	Angular
Rasgo_piso:	Posible plataforma. La superficie interior está a un nivel más alto, pero no es posible de definir por estar cubierto por piedras caídas.		
Divisiones_int:	No observable		
Division_int_descr:			
Temp_constr:	Colonial temprano		
Temporal_descr:	Por su ubicación en la esquina sureste de la manzana tal vez es de la época colonial temprana.		
Modificaciones:	No observable		
Mods_descr:			
Funcion_principal:	Domestica		
Func_descr:			
Design_comun:	Casa		
Calidad_gen:	3		
Uso_moderno:	no hay evidencia		
Superficie:	esta cubierto por piedras caídos y icchu

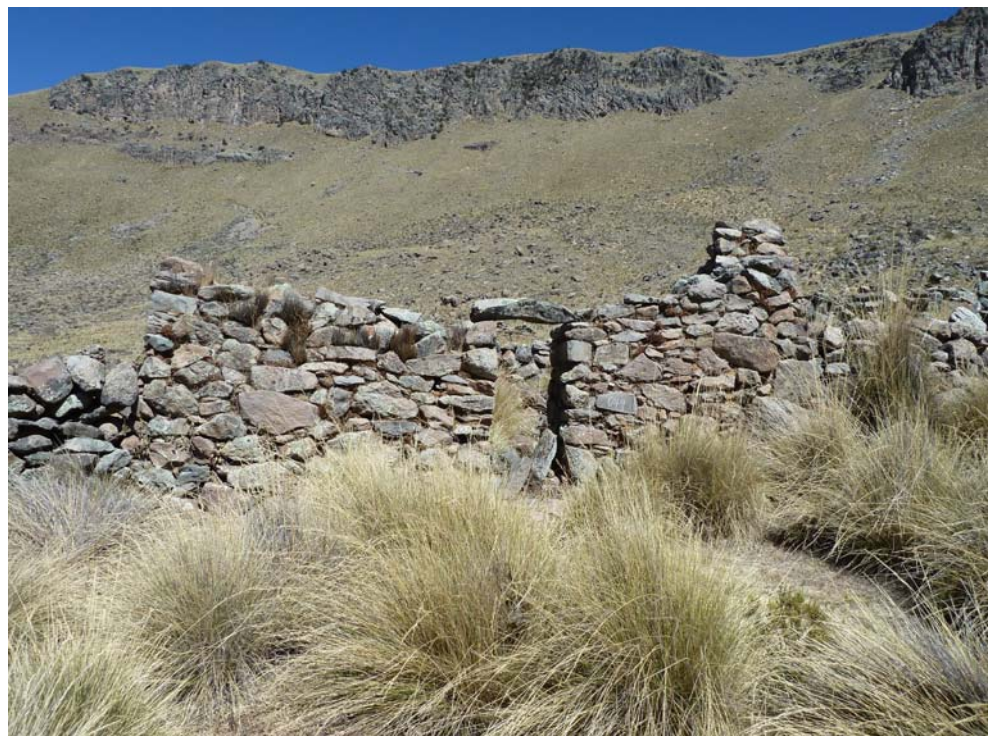
EA: 50

Gen_descr:	Ubicado al costado de EA-49. Se encuentra el muro 4 de EA 49 con sus muros 2 y 3. Rectangular en forma con su acceso orientado al norte. Hay 5 hornacinas. Dentro,		
Preservacion:	41-60%		
Preserv_descr:	La preservación es muy mala generalmente. Sólo el muro 4 tiene la mayoría de su construcción.		
Forma:	Cuadrangular		
Forma_descr:			
Esq_ext_forma:	-Ninguno seleccionado-	Esq_int_forma:	Angular
Rasgo_piso:	Posible banqueta pero no del todo definida porque hay un muchas de piedras caídas.		
Divisiones_int:	No observable		
Division_int_descr:			
Temp_constr:	Colonial temprano		
Temporal_descr:	Fue construida posteriormente a EA 49, eso es evidente porque usa el muro 4 de EA 49 como su muro 2. Por eso, EA 50 probalmente corresponde a la época colonial temprana.		
Modificaciones:	No observable		
Mods_descr:			
Funcion_principal:	Domestica		
Func_descr:			
Design_comun:	Casa		
Calidad_gen:	2		
Uso_moderno:	hay dos muros pequeños que estaban construido en la época moderna

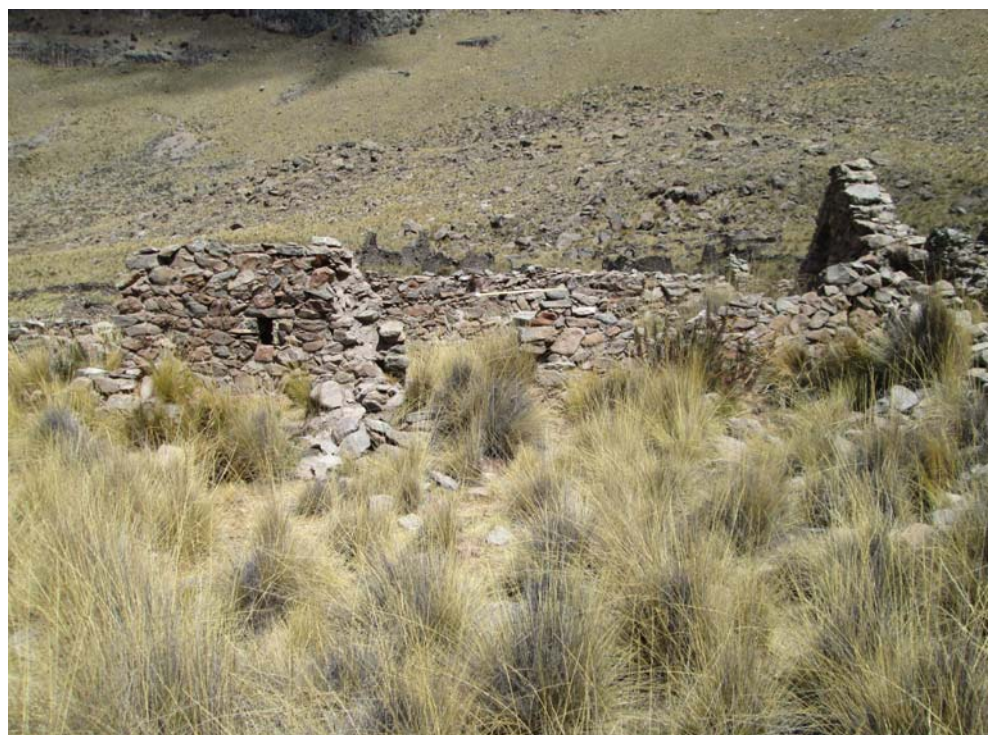
EA: 63

Gen_descr:	Unir con 633. Estructura casi cuadrangular pequeña con acceso hacia el norte, que se adosa a muro 4 de estructura EA 64.		
Preservacion:	21-40%		
Preserv_descr:	Muros 1 y 5 son relativamente mas gruesos y su altura está casi completa. Muro 3 está destruido en el centro. Muro 4 altura media. Acceso al norte tapiado con pirca seca moderna.		
Forma:	Cuadrangular		
Forma_desc:	Existe un espacio vacio entre EA 62 y 63 que podría haber sido una entrada pero está cubierto por piedras colapasadas de ambas estructuras. Esta estructura usa el muro 4 de estructura EA 64.		
Esq_ext_forma:	Angular-bloques	Esq_int_forma:	Angular
Rasgo_piso:			
Divisiones_int:	0		
Division_int_descr:			
Temp_constr:	Colonial temprano		
Temporal_descr:			
Modificaciones:	0		
Mods_descr:			
Funcion_principal:	Domestica		
Func_descr:			
Design_comun:	Casa		
Calidad_gen:	1-baja		
Uso_moderno:	no evidente		
Superficie:	Solo existe un pequeno espacio central sin piedras, el resto tiene derrumbe de muros particularmente debajo de muros 4 y 1. Grandes ichus que crecen al centro y sobre muro 3.
