INFORME TÉCNICO
PROYECTO ARQUEOLÓGICO TUTI ANTIGUO,
VALLE DEL COLCA

FASE III: LEVANTAMIENTO Y PROSPECCIÓN DE
LOS SITIOS DE MAWCHU LLACTA Y LAIQA LAIQA

Proyecto de Investigación Arqueológica

Mayo, 2013

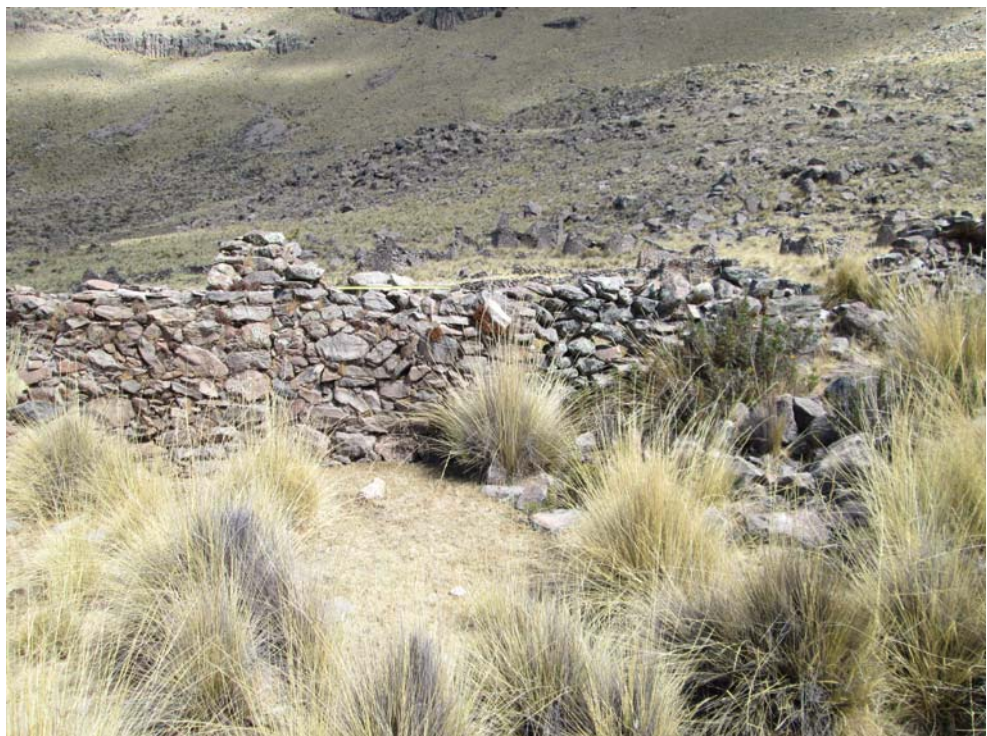
EA: 64

Gen_descr:	Estructura rectangular con acceso al norte y probable techo a dos aguas. Hornacinas interiores presentes aunque no bien preservadas. Posible banquetta al lado de muro		
Preservacion:	21-40%		
Preserv_descr:	Muro 1 y 5 se preservan bien en cuanto a su altura (no completa). Muro 2 está colapsado completamente. Muro 2 en esq 2 está colapsado, el resto preserva altura mayor a 1.40 m. Hastial de muro 4 está minimamente conservado.		
Forma:	Cuadrangular		
Forma_descr:			
Esq_ext_forma:	Angular-mixta	Esq_int_forma:	Angular
Rasgo_piso:			
Divisiones_int:	0		
Division_int_descr:			
Temp_constr:	Colonial temprano		
Temporal_descr:			
Modificaciones:	0		
Mods_descr:			
Funcion_principal:	Domestica		
Func_descr:			
Design_comun:	Casa		
Calidad_gen:	1-baja		
Uso_moderno:	No evidente.		
Superficie:	Lado junto a muro 2 esta lleno de piedras de derrumbe de muro. El centro tiene ichus altos creciendo profusamente.

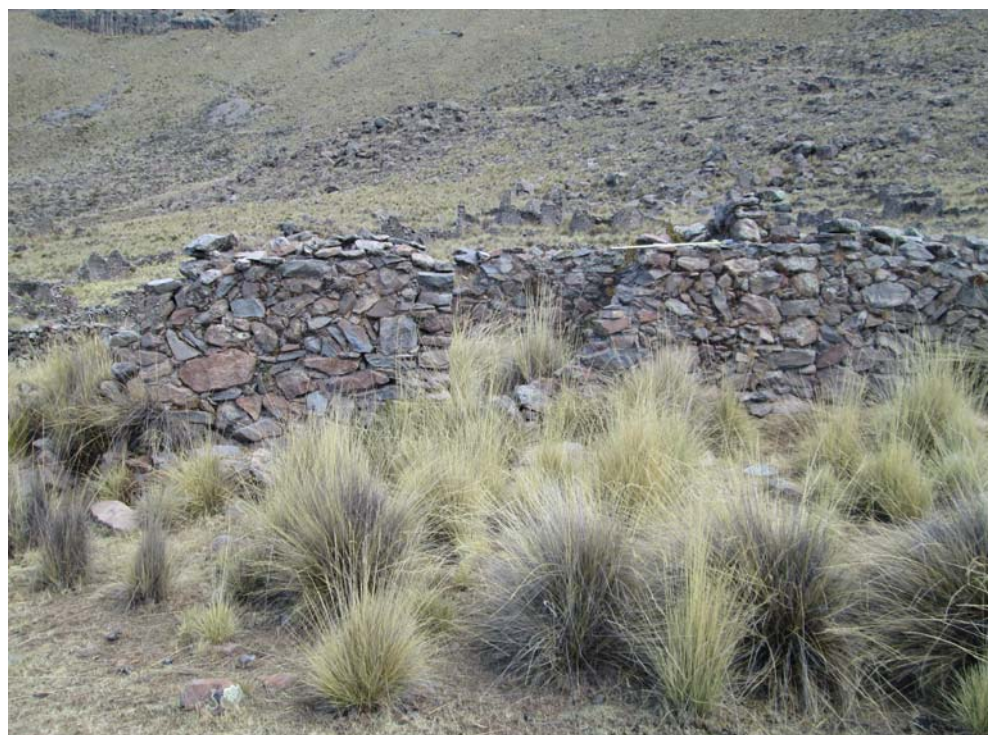
EA: 65

Gen_descr:	Estructura rectangular con techo a dos aguas y acceso mirando al sur; pareciera copia de EA 62.		
Preservacion:	41-60%		
Preserv_descr:	Relativamente bien conservada. Muros 2 y 4 preservan parcialmente altura, muro 3 conserva gran porcentaje de altura particularmente cerca a esquina 2. Muros 1 y 5 sólo están completos cerca a las esquinas. Acceso no preservado.		
Forma:	Cuadrangular		
Forma_descr:			
Esq_ext_forma:	Angular-ligada	Esq_int_forma:	Angular
Rasgo_piso:	Dos plataformas con función de banquetas, una adosada a muro 2 (EA 1022) y otra adosada a muro 3 (EA 1023).		
Divisiones_int:	0		
Division_int_descr:			
Temp_constr:	Colonial temprano		
Temporal_descr:			
Modificaciones:	0		
Mods_descr:			
Funcion_principal:	Domestica		
Func_descr:			
Design_comun:	Casa		
Calidad_gen:	2		
Uso_moderno:	Posible pastizal dado que existe bosta.		
Superficie:	Presenta piedras proveniente de derrumbe de muros en superficie interior en mediana densidad siendo posible caminar dentro. Existen piedras colapsadas cerca a las bases de muros y esquinas,, particularmente cubriendo parte de las banquetas

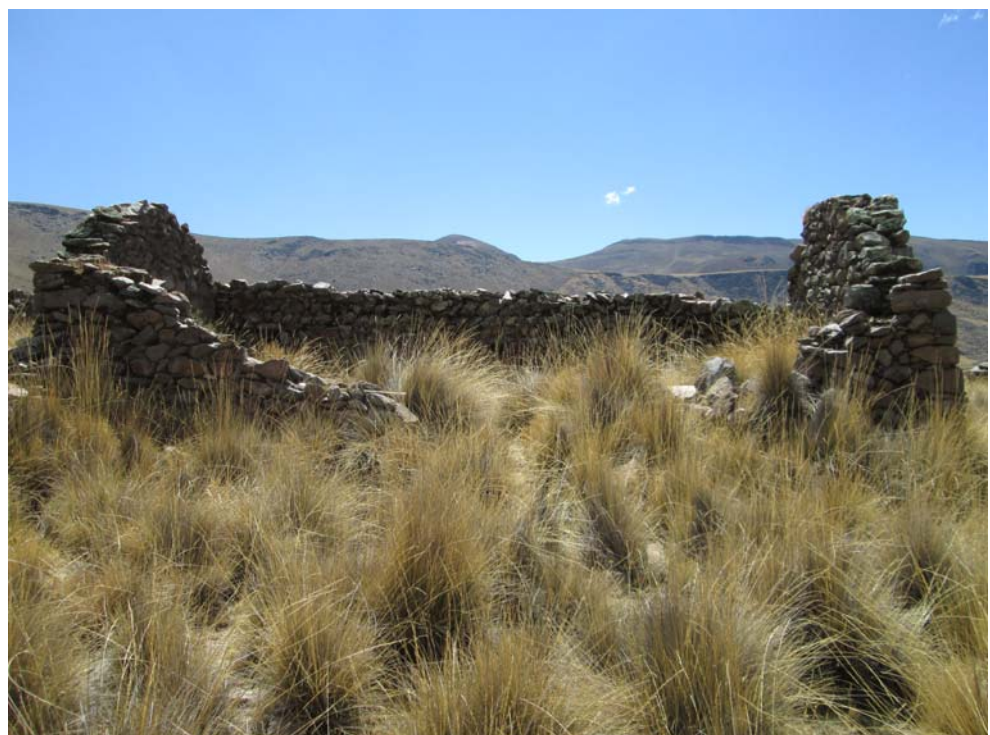
EA: 66

Gen_desc:	Estructura casi cuadrangular, muy mal conservada, en la esquina de la manzana.		
Preservacion:	1-20%		
Preserv_desc:	Casi todos los muros están caídos.		
Forma:	Cuadrangular		
Forma_desc:	Casi cuadrangular.		
Esq_ext_forma:	Angular-mixta	Esq_int_forma:	Redondeada
Rasgo_piso:	No se registran.		
Divisiones_int:	No observable		
Division_int_desc:	No se registran.		
Temp_constr:	Colonial temprano		
Temporal_desc:			
Modificaciones:	No observable		
Mods_desc:	No se registran modificaciones de uso o abandono.		
Funcion_principal:	Domestica		
Func_desc:			
Design_comun:	Casa		
Calidad_gen:	1-baja		
Uso_moderno:	Algo de apilamiento de piedras modernas sobre los muros originales.		
Superficie:	Piedras caídas de los muros y mucho ichu.		
Alteraciones:	No evidente	Techo:	No observable Mamposteria Tipo 12
Mamp_desc:	Hileras unidas con argamasa.

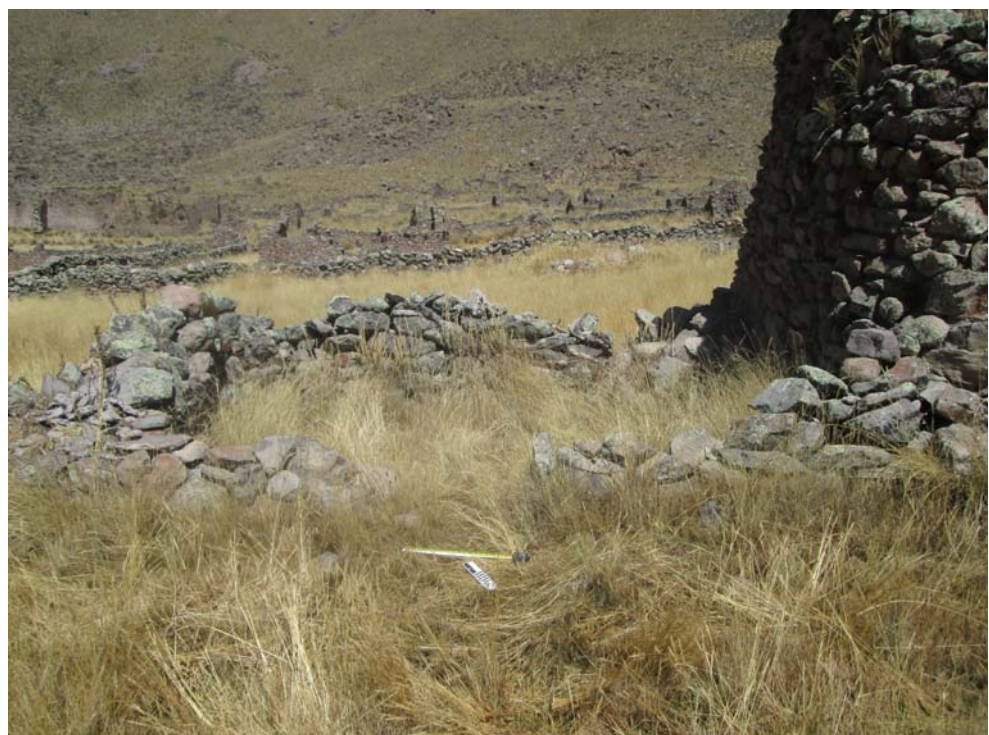
EA: 70

Gen_descr:	Estrutura rectangular de esquinas internas redondeadas y acceso orientado hacia el norte. La estructura 069 se adosa a esta estructura. Presenta tanto nichos como		
Preservacion:	61-80%		
Preserv_descr:	Los muros y uno de los hastiales estan bien conservados, y la puerta esta completa. El muro 4 (donde se concentran la mayoría de piedras y argamasa caidas) y la esquina 2 se encuentran muy derruidas, aunque el resto de la estructura esta mejor		
Forma:	Cuadrangular		
Forma_desc:	Forma rectangular de esquinas internas redondeadas.		
Esq_ext_forma:	Redondeada-mixta	Esq_int_forma:	Redondeada
Rasgo_piso:	No se observan rasgos en la superficie.		
Divisiones_int:	0		
Division_int_descr:	No se observan divisiones internas.		
Temp_constr:	Colonial temprano		
Temporal_descr:	El acceso es estrecho, no muy alto, y de forma rectangular, con los lados ligeramente curvos. El hastial que se conserva es de forma ligeramente ovalada en la parte superior.

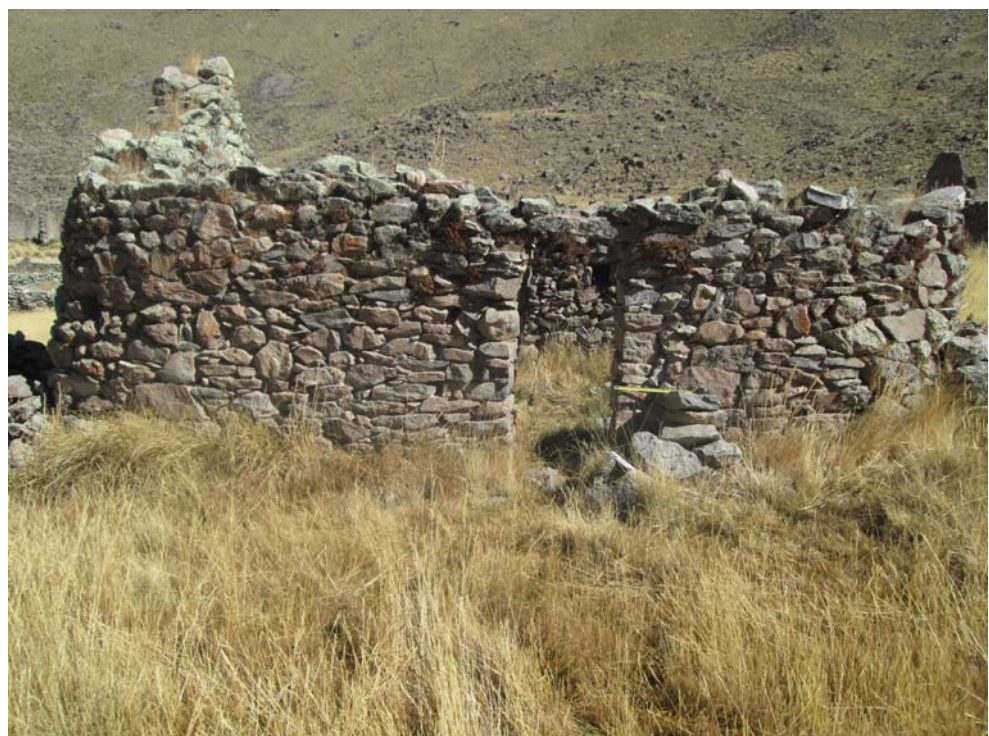
EA: 71

Gen_desc:	Estructura rectangular que colinda con una calle por el sur y con la estructura 072 por el norte. Parece tener dos vanos de acceso: el principal que da hacia la plaza y		
Preservacion:	1-20%		
Preserv_desc:	El muro 1 se encuentra parcialmente destruido, y se ha derrumbado hacia el interior de la estructura. El muro 2 se encuentra casi totalmente destruido. El muro 3 ha sido reconstruido hacia el centro, pero la esquina 2 se encuentra destruida.		
Forma:	Cuadrangular		
Forma_desc:	Forma rectangular, orientada aproximadamente del NE al SW. Hay un segundo acceso en el Muro 4, orientada aproximadamente a 20 grados al Este. Este segundo acceso se encuentra a 0.73 m de la esquina 3, no se conserva el dintel.		
Esq_ext_forma:	Angular-mixta	Esq_int_forma:	Angular
Rasgo_piso:	No se registran rasgos en la superficie.		
Divisiones_int:	No observable		
Division_int_desc:	No se registran divisiones internas en la superficie.

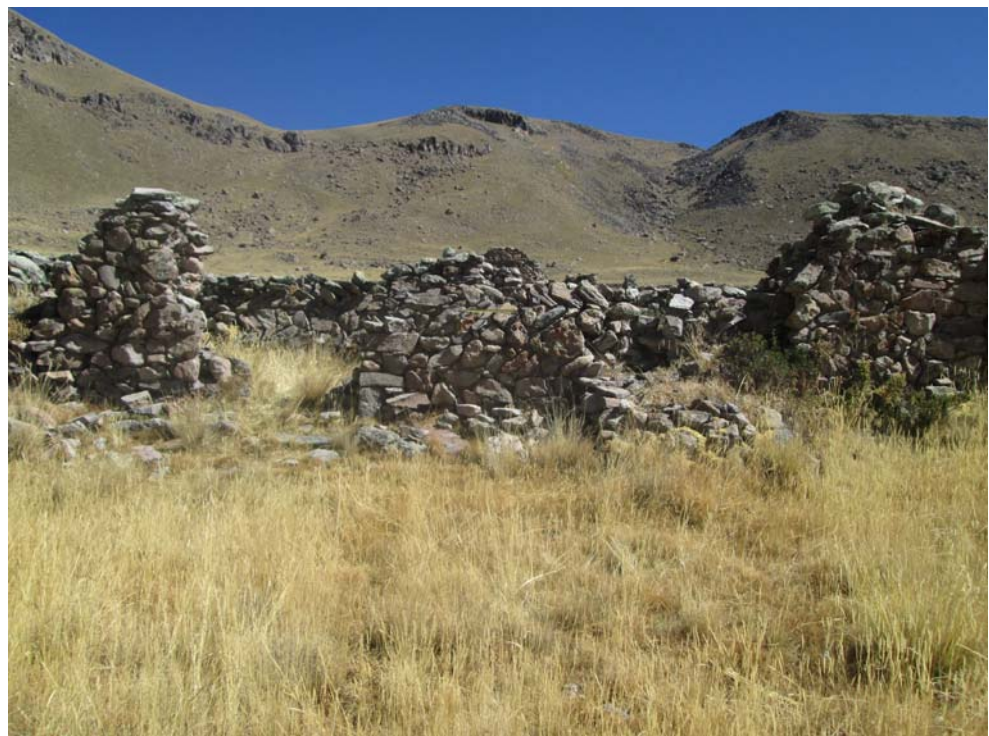
EA: 73

Gen_descr:	Estructura rectangular ubicada inmediatamente al norte de la estructura 072, y mantienen la misma alineación. En el muro 1 se encuentra una pequeña laja que		
Preservacion:	21-40%		
Preserv_descr:	El muro 1 se encuentra parcialmente conservado, con mayor derrumbe cerca del acceso. El muro 2 esta parcialmente conservado, pero se mantienen evidencias del hastial que comparte con la estructura 072. El muro 3 se encuentra parcialmente		
Forma:	Cuadrangular		
Forma_descr:	Forma rectangular con esquinas internas redondeadas.		
Esq_ext_forma:	Angular-mixta	Esq_int_forma:	Redondeada
Rasgo_piso:	No se observan rasgos en la superficie.		
Divisiones_int:	No observable		
Division_int_descr:	A nivel superficial no se aprecian divisiones internas.		
Temp_constr:	Colonial temprano		
Temporal_descr:	Se puede inferir que fue construido a inicios de la colonia porque comparte con la estructura 072 el muro en donde se encontraba el nicho abovedado.

Horn_desc: No se registran hornacinas en los muros conservados. En el muro 2 la posición de lasaj planas en la fractura del muro podrían sugerir un nicho, pero al encontrarse a la espalda de la hornacina de altar en la estructura 072.

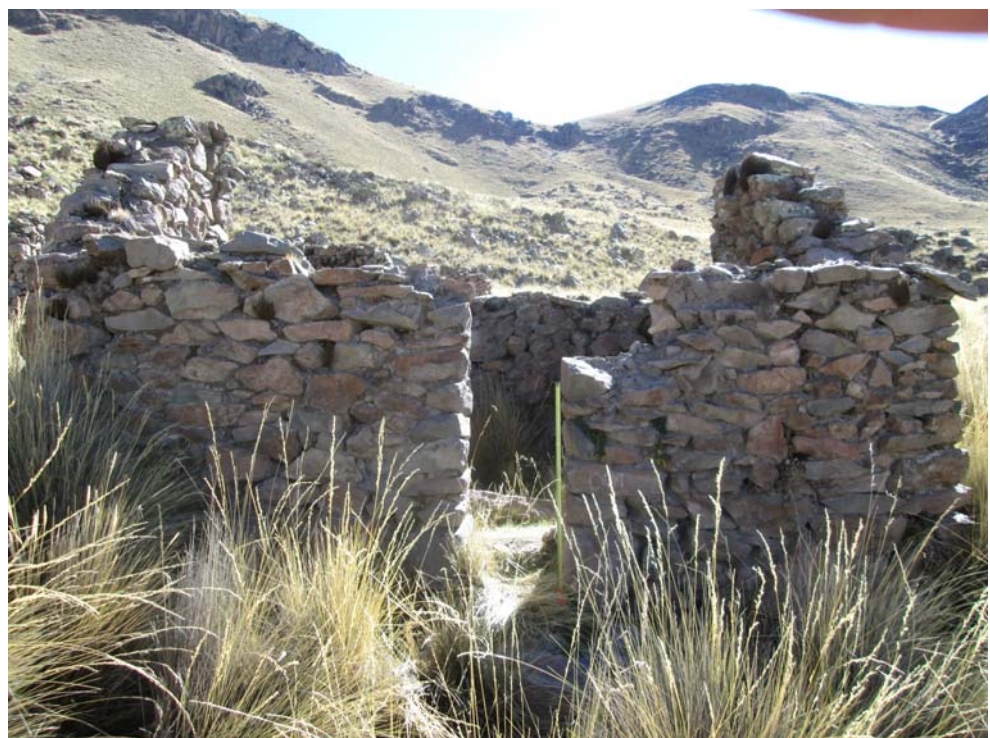
EA: 80

Gen_descr:	Estructura rectangular con las esquinas curvas.		
Preservacion:	61-80%		
Preserv_descr:			
Forma:	Cuadrangular		
Forma_descr:			
Esq_ext_forma:	Redondeada-soga/cabeza	Esq_int_forma:	Redondeada
Rasgo_piso:			
Divisiones_int:	0		
Division_int_descr:			
Temp_constr:	Colonial temprano		
Temporal_descr:	Se trata de una estructura cuya forma no es completamente circular pero al tener las esquinas curvas y el acceso estrecho, podria ser de factura Collagua. Es similar a EST021 de Malata, una estructura con las esquinas curvas, rectangular y sin		
Modificaciones:	0		
Mods_descr:			
Funcion_principal:	Domestica		
Func_descr:			
Design_comun:	Casa		
Calidad_gen:	2		
Uso_moderno:			
Superficie:	Presencia de escombros por el colapso del muro frontal y uno lateral.		
Alteraciones:	No evidente	Techo:	Sin hastial Mamposteria Tipo 1
Mamp_descr:	Existe un ligero orden, pero en general se observan piedras irregulares y algunas, muy escasas, con cierto trabajo de desbastado.

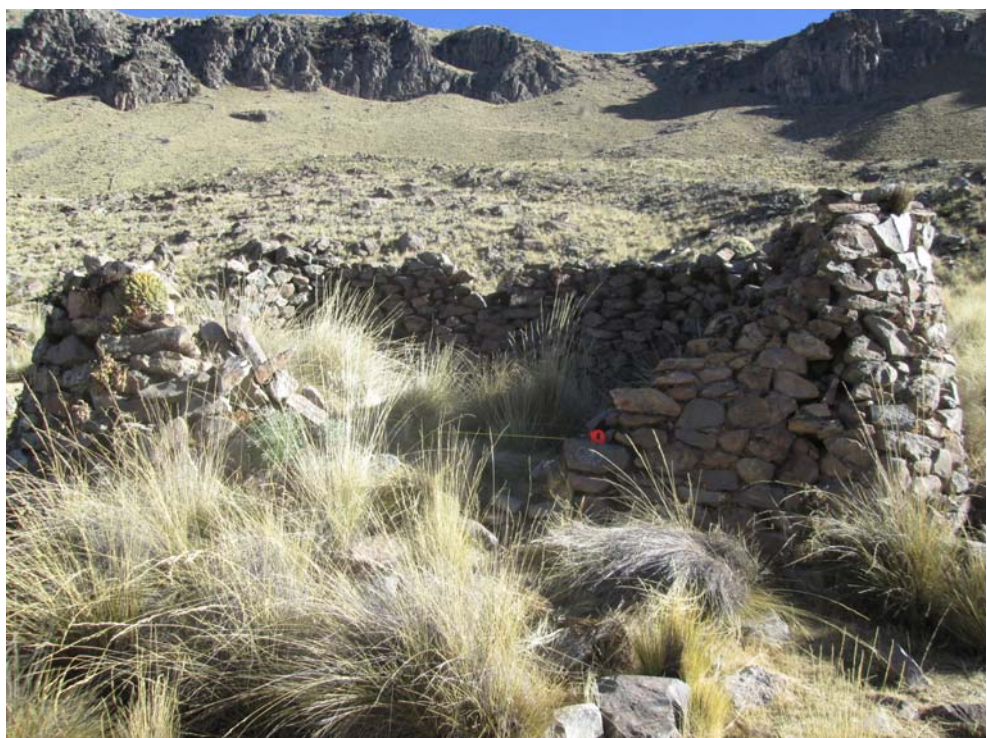
EA: 81

Gen_descr:			
Preservacion:	1-20%		
Preserv_descr:	Se conservan los cuatro frentes del edificio, pero tres de ellos con sólo algunas hileras por encima de la base.		
Forma:	Cuadrangular		
Forma_descr:			
Esq_ext_forma:	Redondeada-soga/cabeza	Esq_int_forma:	Redondeada
Rasgo_piso:			
Divisiones_int:	No observable		
Division_int_descr:			
Temp_constr:	Colonial temprano		
Temporal_descr:	Si bien tiene una forma redondeada que evoca las construcciones nativas Collagua, su lado oeste se encuentra alineado con la manzana, por lo cual su construcción sería relativamente contemporánea con ella.		
Modificaciones:	No observable		
Mods_descr:			
Funcion_principal:	Domestica		
Func_descr:			
Design_comun:	Casa		
Calidad_gen:	-None Selected-		
Uso_moderno:	N/A		
Superficie:	Solo se observan escombros del colapso de muro.		
Alteraciones:	No evidente	Techo:	No observable
Mamp_descr:	Mamposteria Tipo 1

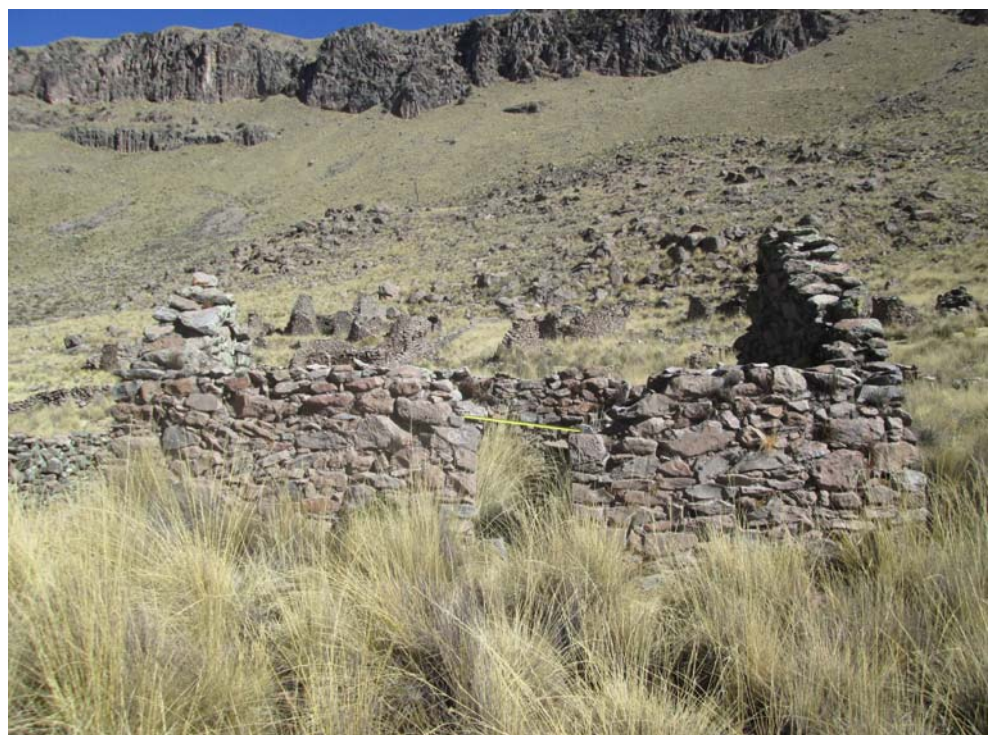
EA: 84

Gen_descr:	Estructura de forma rectangular y al parecer sin hastiales.		
Preservacion:	61-80%		
Preserv_descr:			
Forma:	Cuadrangular		
Forma_descr:			
Esq_ext_forma:	Angular-ligada	Esq_int_forma:	Redondeada
Rasgo_piso:			
Divisiones_int:	No observable		
Division_int_descr:			
Temp_constr:	Colonial tardío/Republicano		
Temporal_descr:	Está alineada con la manzana y posee en su mamposteria elementos que serían muy tardíos, como las piedras dispuestas en diagonal.		
Modificaciones:	No observable		
Mods_descr:			
Funcion_principal:	Domestica		
Func_descr:			
Design_comun:	Casa		
Calidad_gen:	2		
Uso_moderno:			
Superficie:	Se observan escombros del colapso de los muros.		
Alteraciones:	No evidente	Techo:	No observable
Mamp_descr:	Mamposteria Tipo 13

Son de forma rectangular. Miden aprox. 0.20 x 0.25 m. en promedio.

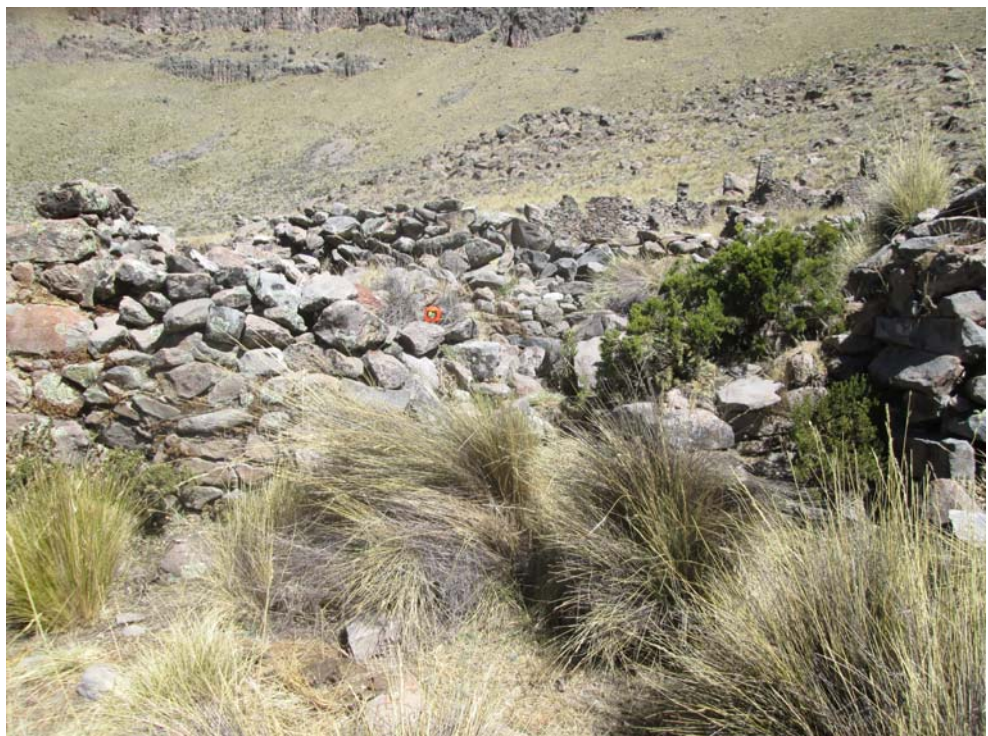
EA: 86

Gen_descr:			
Preservacion:	21-40%		
Preserv_descr:	El muro posterior está incompleto, sólo las bases y algunas hiladas.		
Forma:	Cuadrangular		
Forma_descr:			
Esq_ext_forma:	Angular-mixta	Esq_int_forma:	Angular
Rasgo_piso:			
Divisiones_int:	No observable		
Division_int_descr:			
Temp_constr:	Colonial tardío/Republicano		
Temporal_descr:	Se asocia directamente a las EA 84 y 85, por lo que serían relativamente contemporaneas..		
Modificaciones:	No observable		
Mods_descr:			
Funcion_principal:	Domestica		
Func_descr:			
Design_comun:	Casa		
Calidad_gen:	1-baja		
Uso_moderno:			
Superficie:	Solo se obervan escombros del colapso.		
Alteraciones:	No evidente	Techo:	No observable
Mamp_descr:	Mamposteria	Tipo 1

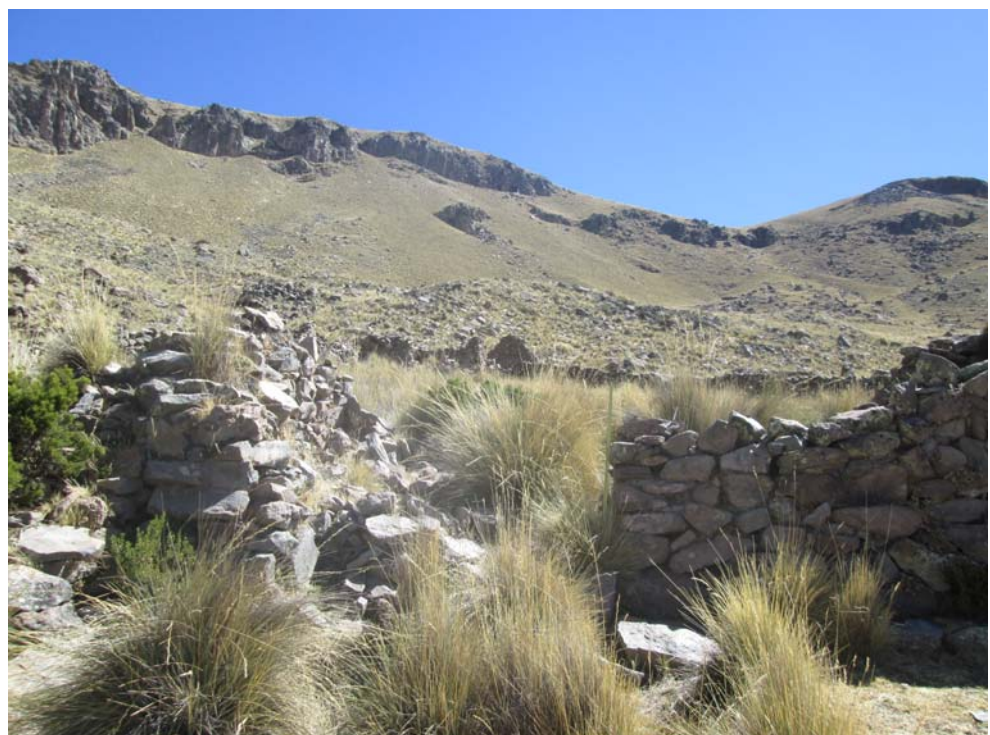
EA: 87

Gen_descr:	Estructura rectangular ubicada en la esquina suroeste de la manzana.		
Preservacion:	61-80%		
Preserv_descr:			
Forma:	Cuadrangular		
Forma_descr:			
Esq_ext_forma:	Redondeada-soga/cabeza	Esq_int_forma:	Redondeada
Rasgo_piso:			
Divisiones_int:	No observable		
Division_int_descr:			
Temp_constr:	Colonial temprano		
Temporal_descr:	Coincide con la esquina de la manzana, razón por la cual sería contemporánea a ella.		
Modificaciones:	No observable		
Mods_descr:			
Funcion_principal:	Domestica		
Func_descr:			
Design_comun:	Casa		
Calidad_gen:	2		
Uso_moderno:			
Superficie:	Se observan escombros del colapso.		
Alteraciones:	No evidente	Techo:	Sin hastial Mamposteria Tipo 1
Mamp_descr:

Tienen forma cuadrangular siendo sus dimensiones en promedio de 0.20 x 0.25 m. Existe una hornacina en la jamba que queda aun en pie (Este) de 0.12 x 0.15 m y de forma cuadrangular.

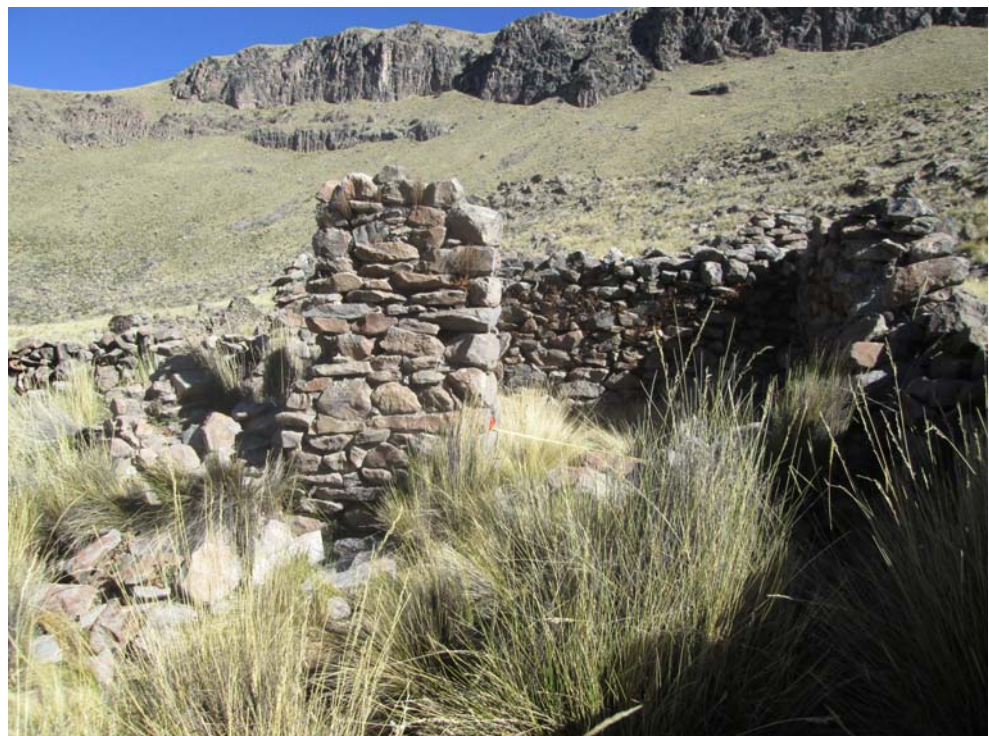
EA: 88

Sólo se conservan dos muros (uno de ellos ayudará a definir la forma de una esquina) de dicha estructura, debido a que la EA esta incompleta no se puede saber a qué número de muro pertenece.

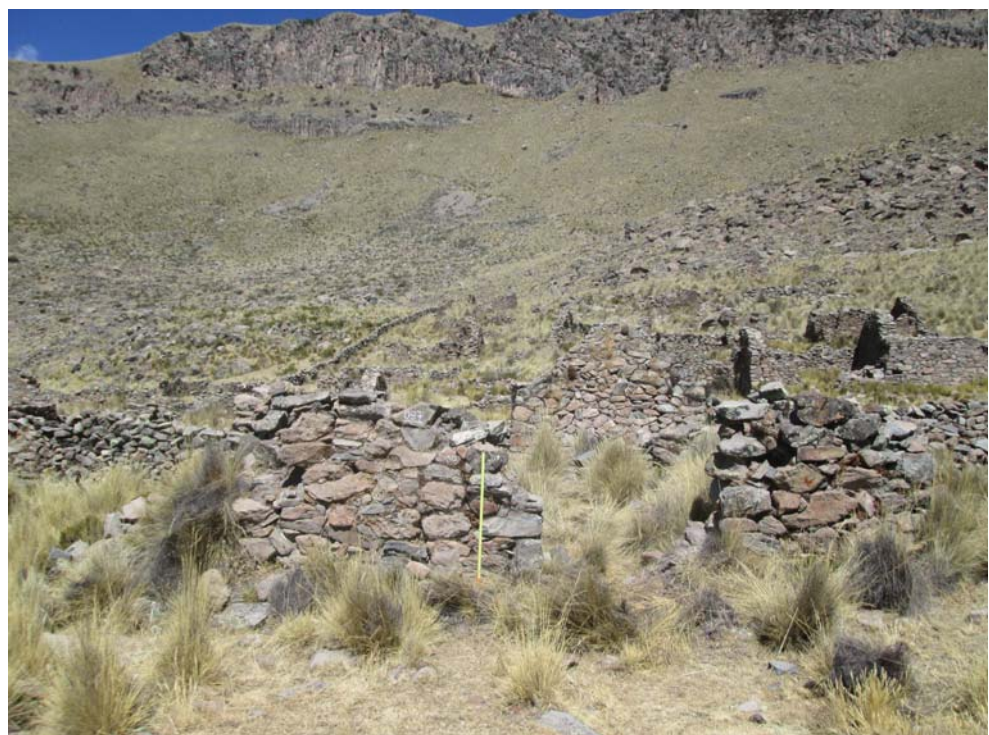
EA: 98

Gen_descr: Se encuentra alineada a la manzana, en la esquina SE.

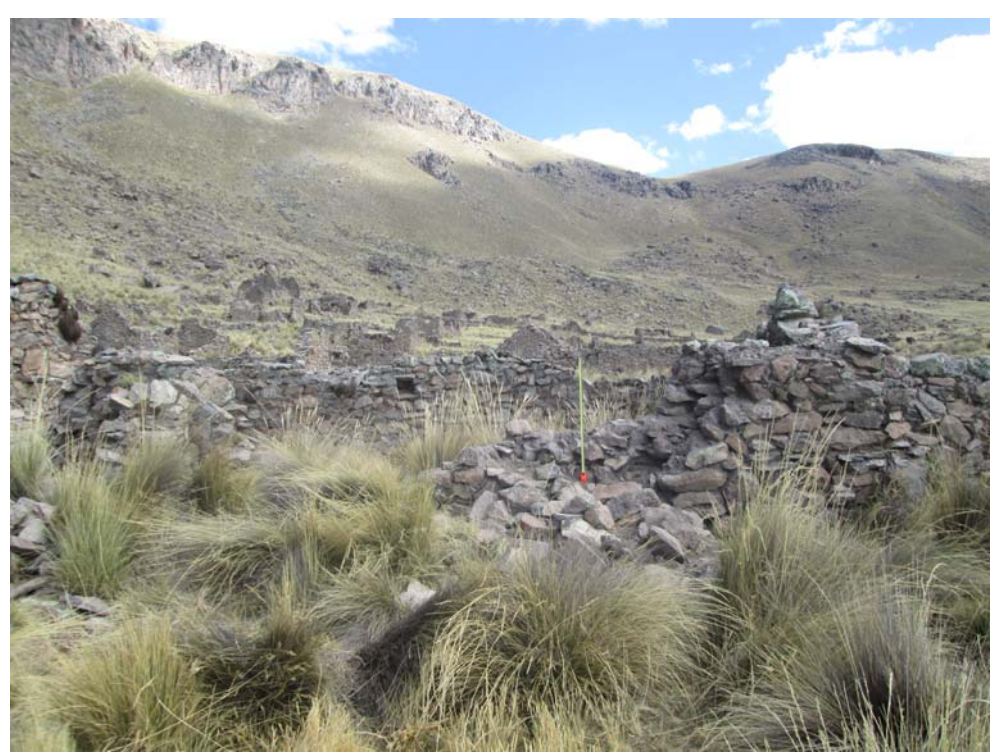
EA: 100

Gen_descr:	Se encuentra ubicada al lado de la EA 99, esta constituida por muros adosados a la EA 99 y 101, ademas esta alineada a la manzana.		
Preservacion:	1-20%		
Preserv_descr:			
Forma:	Cuadrangular		
Forma_descr:			
Esq_ext_forma:	Angular-ligada	Esq_int_forma:	Angular
Rasgo_piso:			
Divisiones_int:	No observable		
Division_int_descr:			
Temp_constr:	Colonial Temprano		
Temporal_descr:			
Modificaciones:	No observable		
Mods_descr:			
Funcion_principal:	Domestica		
Func_descr:			
Design_comun:	Casa		
Calidad_gen:	1-baja		
Uso_moderno:			
Superficie:			
Alteraciones:	Varios	Techo:	No observable Mamposteria Tipo 1
Mamp_descr:

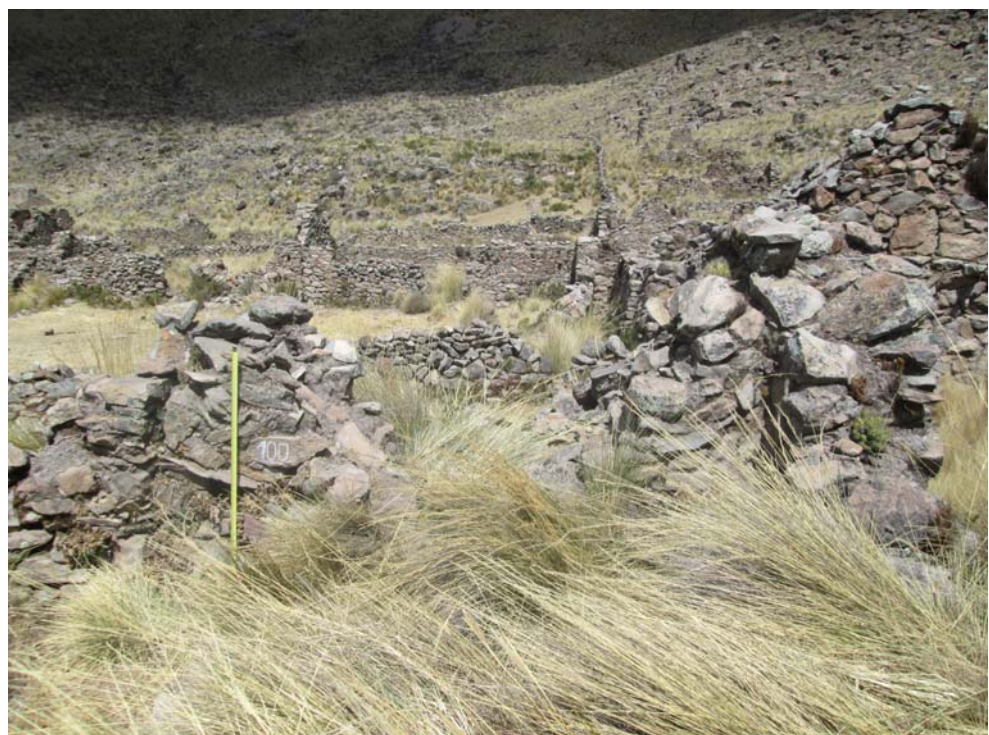
EA: 101

Gen_descr: Estructura ubicada a un lado del acceso 904, tambien se ubica en la esquina de la manzana, a un lado de la EA 100.

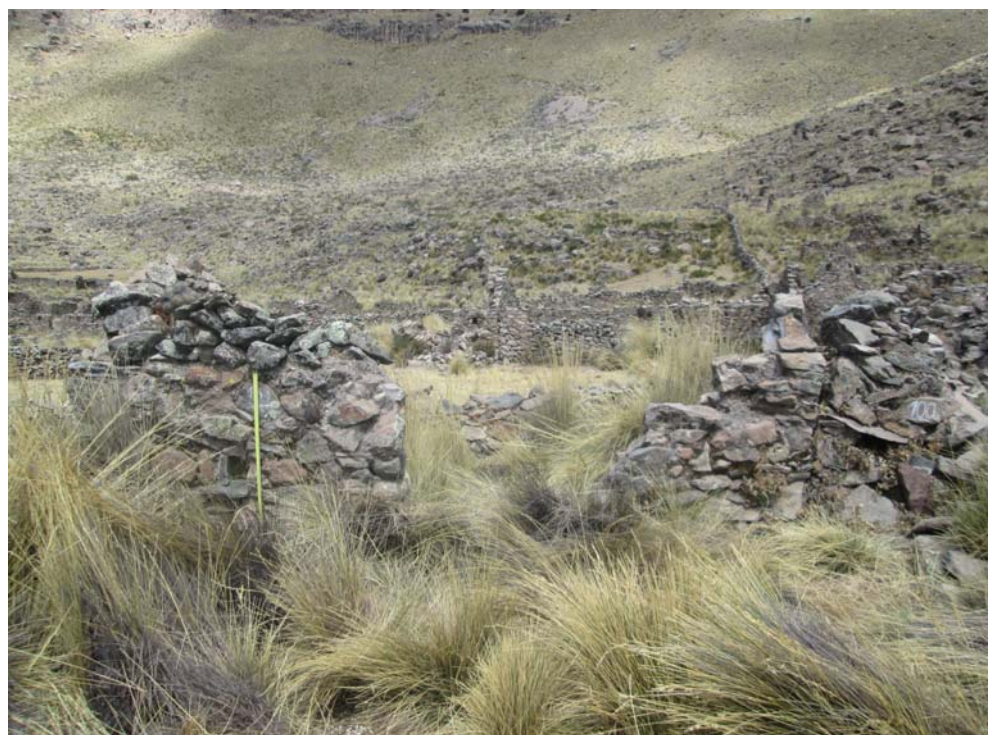
EA: 102

Gen_descr:	La estructura se encuentra ubicada en la esquina sureste de la manzana.		
Preservacion:	1-20%		
Preserv_descr:	Sólo se observan dos muros y un jamba del acceso.		
Forma:	Cuadrangular		
Forma_descr:	Tiene forma cuadrangular, a pesar de que sólo se observan las bases.		
Esq_ext_forma:	Redondeada-mixta	Esq_int_forma:	Redondeada
Rasgo_piso:			
Divisiones_int:	No observable		
Division_int_descr:			
Temp_constr:	Colonial temprano		
Temporal_descr:	Se alinea con la manzana y se ubica en la esquina sureste.		
Modificaciones:	0		
Mods_descr:			
Funcion_principal:	Domestica		
Func_descr:			
Design_comun:	Casa		
Calidad_gen:	1-baja		
Uso_moderno:			
Superficie:	Al interior de la EA no se observa piedras, ademas la superficie es plana.		
Alteraciones:	No evidente	Techo:	No observable
Mamp_descr:	Mamposteria Tipo 13		
	Se observa que la mampostería esta compuesta de piedras angulares grandes.

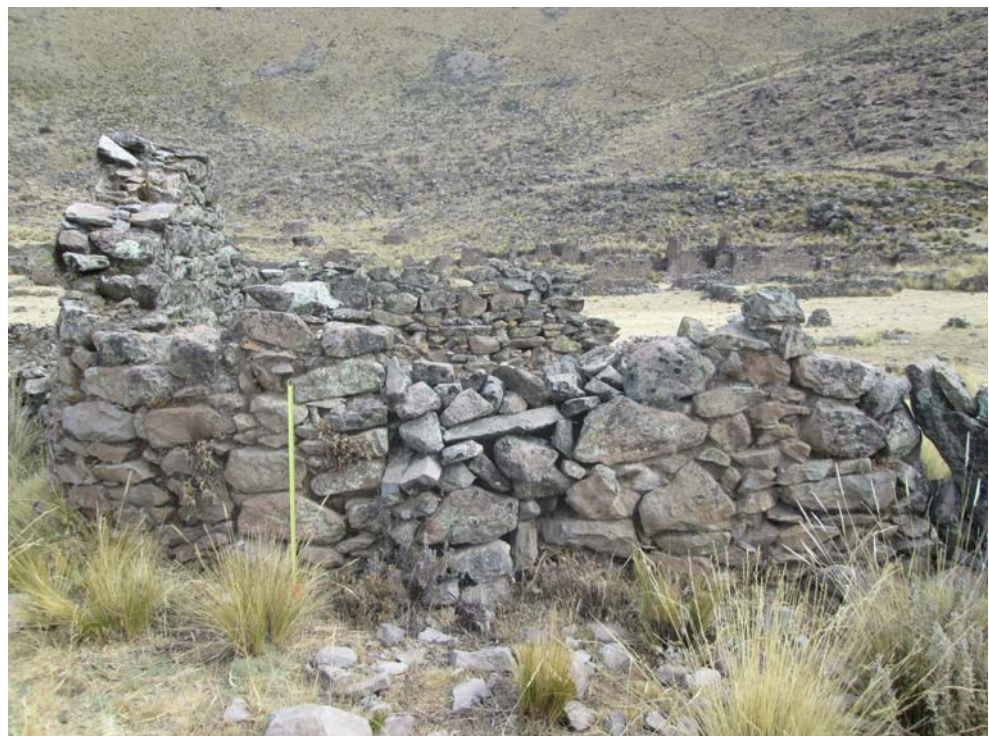
EA: 104

Gen_descr: Se trata de una estructura construida a partir de dos muros adosados al muro EA.

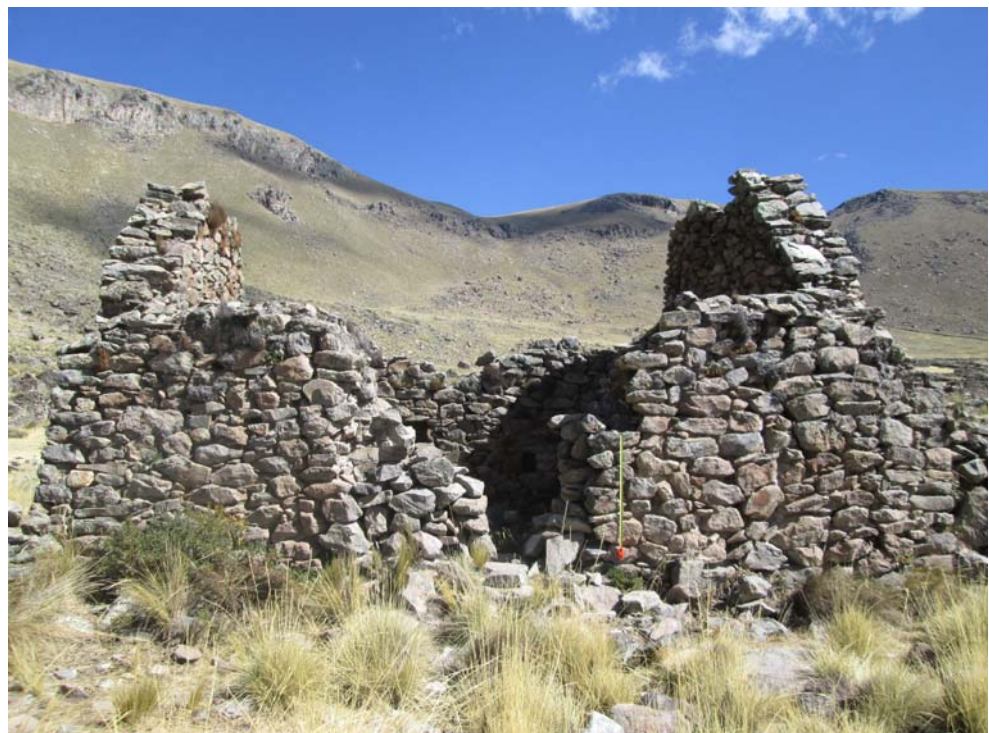
EA: 106

Gen_descr:	Es una estructura cuadrangular adosada a la EA-105, además de estar alineada con la manzana.		
Preservacion:	21-40%		
Preserv_descr:			
Forma:	Cuadrangular		
Forma_descr:			
Esq_ext_forma:	Angular-ligada	Esq_int_forma:	Angular
Rasgo_piso:	Se aprecia una plataforma adosada al muro 2, siendo las medidas 1.45x0.13 m. aproximadamente.		
Divisiones_int:	0		
Division_int_descr:			
Temp_constr:	Colonial temprano		
Temporal_descr:			
Modificaciones:	No observable		
Mods_descr:			
Funcion_principal:	Domestica		
Func_descr:			
Design_comun:	Casa		
Calidad_gen:	1-baja		
Uso_moderno:			
Superficie:			
Alteraciones:	No evidente	Techo:	Hastial dos aguas Mamposteria Tipo 1
Mamp_descr:	Se observa que la mamposteria del muro 3, presenta cierta similitud con el tipo 11.

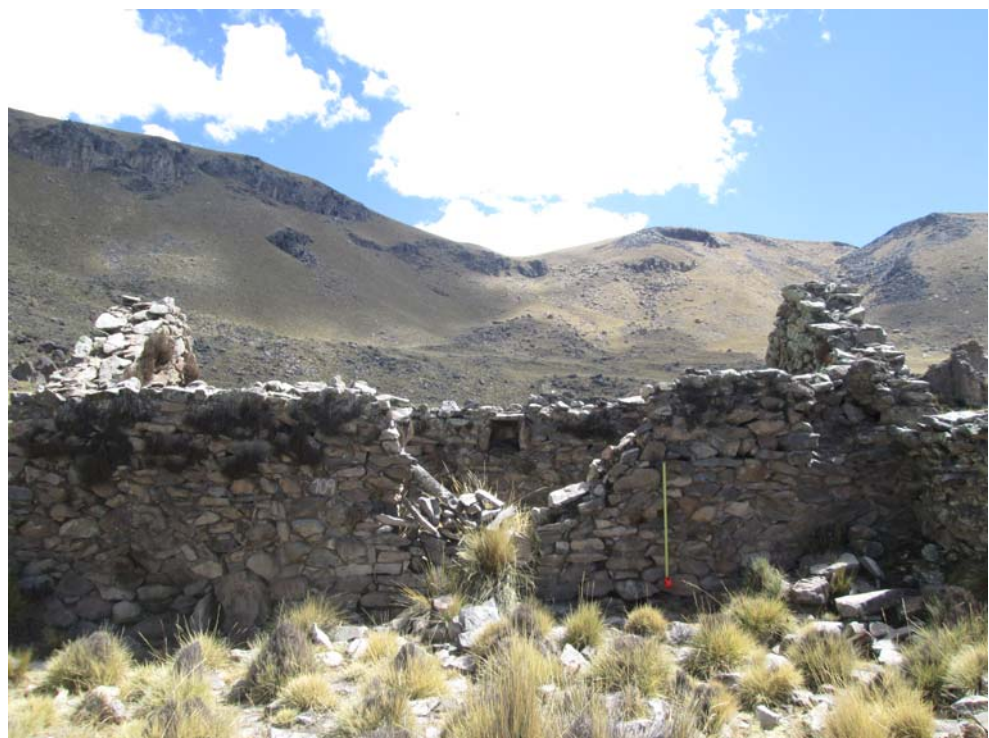
EA: 110

Gen_desc: Es una estructura cuadrangular, adosada al muro de la plaza trapezoidal y a la EA 109.

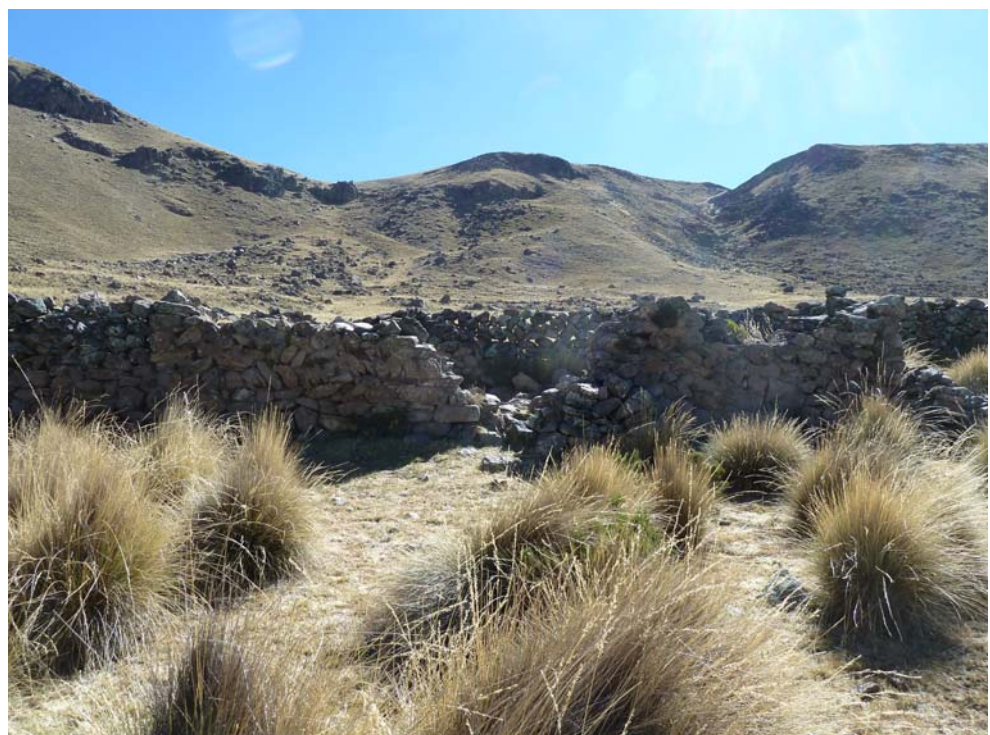
EA: 129

Gen_descr:	Ubicado en una plataforma interior de la manzana cerca de EA128. El acceso (EA 577) es muy difícil de identificar porque había mucha modificación y piedras caídos.		
Preservacion:	41-60%		
Preserv_descr:	La preservación es muy mala, todos los muros están caídos, el techo ya no existe, ni siquiera evidencia. Del acceso casi no existe evidencia. Muro 2 estaba reconstruido recientemente y muro 3 es casi destruido.		
Forma:	Cuadrangular		
Forma_desc:	Cuadrada con esquinas redondeadas.		
Esq_ext_forma:	Redondeada-mixta	Esq_int_forma:	Redondeada
Rasgo_piso:	Hay una división cerca de la entrada.		
Divisiones_int:	1		
Division_int_descr:	Hay una división interior que es visible. Hay tres piedras lineados con su caras cortas arriba y creemos que se forma una división rectangular en la esquina 2		
Temp_constr:	Horizonte Tardío		
Temporal_descr:	Por su ubicación en la manzana, orientación de su acceso, esquinas redondeadas y hornacina trapezoidal, la EA 129 no se corresponde con la planificación de la manzana, y por eso, es Horizonte Tardío.

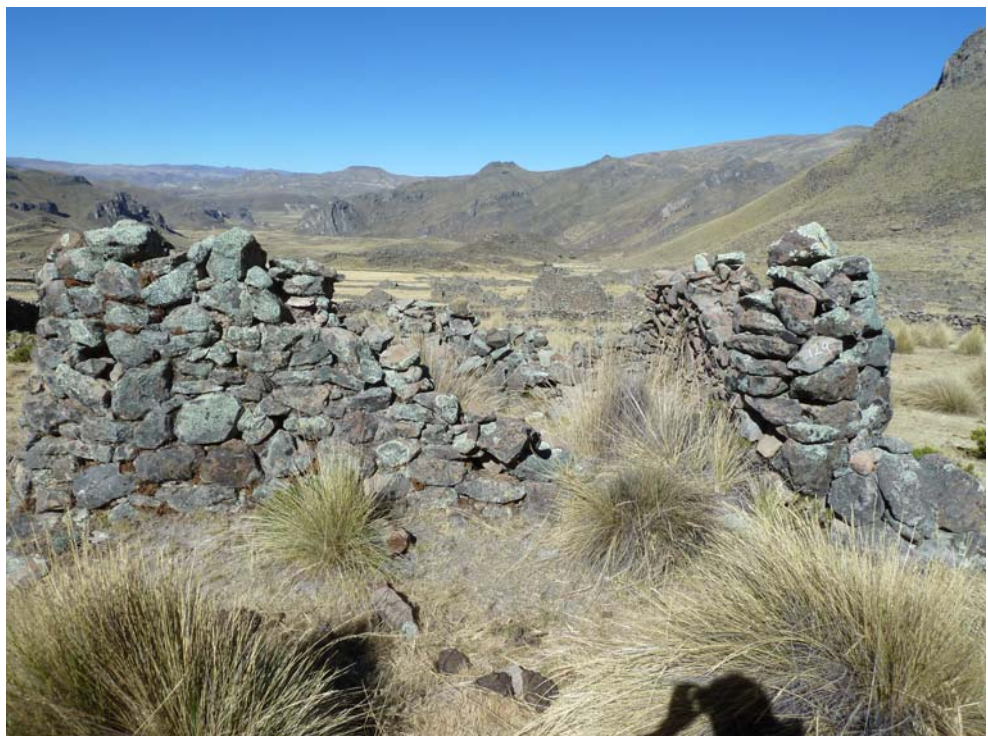
EA: 130

Gen_descr:	Ubicada en el noroeste de la manzana. Tiene un acceso bien preservado, pero los otros muros están destruidos. También esta ubicado en la misma plataforma que la		
Preservacion:	1-20%		
Preserv_descr:	Tiene un acceso bien preservado, pero los otros muros están destruidos y un poco difíciles de definir.		
Forma:	Cuadrangular		
Forma_desc:	La estructura es más o menos cuadrangular, pero las esquinas son redondeadas.		
Esq_ext_forma:	Redondeada-bloques	Esq_int_forma:	Redondeada
Rasgo_piso:	No hay evidencia.		
Divisiones_int:	0		
Division_int_desc:			
Temp_constr:	Horizonte Tardío		
Temporal_desc:	Este estructura se asocia con EA 129. 129 tiene evidencia que fue construida un poco antes que el resto de la manzana. Por esta razón serían contemporáneas.		
Modificaciones:	No observable		
Mods_desc:			
Funcion_principal:	Domestica		
Func_desc:	No se precisa por sólo contar con las bases.		
Design_comun:	Casa

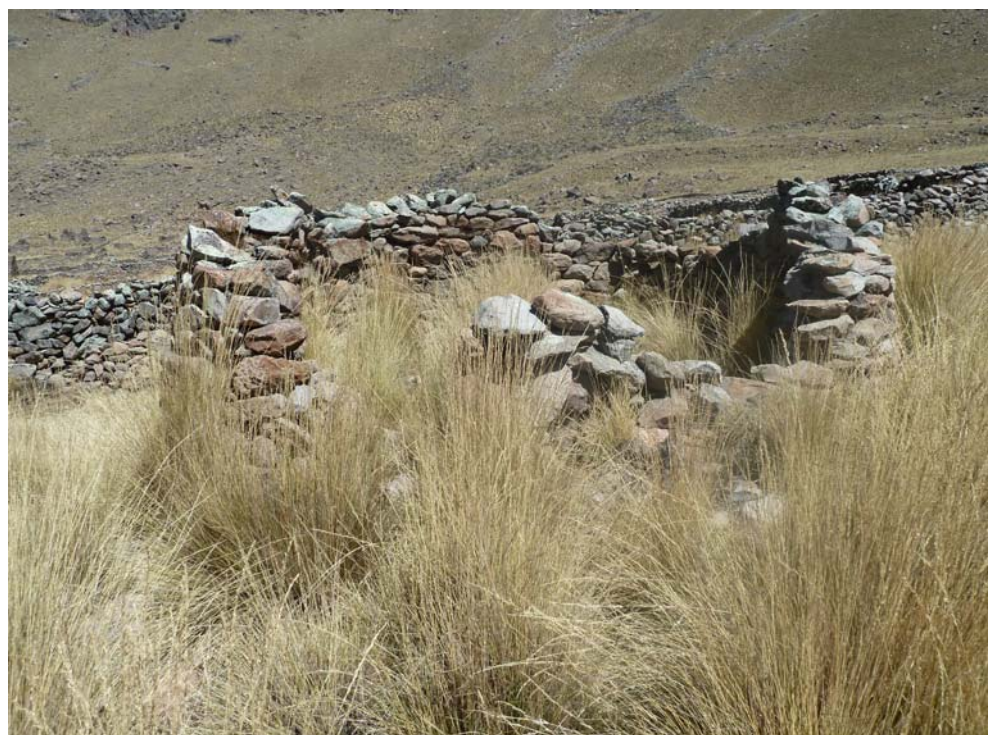
EA: 140

Gen_descr:	Este estructura es muy grande y se ubica hacia el lado este de la manzana. Tiene hastiales al norte y sur, y su acceso está ubicado en el este. Actualmente se usa		
Preservacion:	61-80%		
Preserv_descr:	Tanto el muro en el lado oeste como parte del hastial en el norte se encuentran derruidos.		
Forma:	Cuadrangular		
Forma_desc:	Tiene hastiales triangulares.		
Esq_ext_forma:	Angular-bloques	Esq_int_forma:	Angular
Rasgo_piso:	La superficie interior ha sido alterada por el actual uso para cultivo.		
Divisiones_int:	No observable		
Division_int_desc:			
Temp_constr:	Colonial temprano		
Temporal_desc:	Se asocia al trazo de conjunto.		
Modificaciones:	No observable		
Mods_desc:			
Funcion_principal:	Domestica		
Func_desc:	Este edificio posiblemente fue una casa para un personaje importante.		
Design_comun:	Casa		
Calidad_gen:	4		
Uso_moderno:	ahora, el espacio esta usado por un chakra y no podemos entrar la estructura

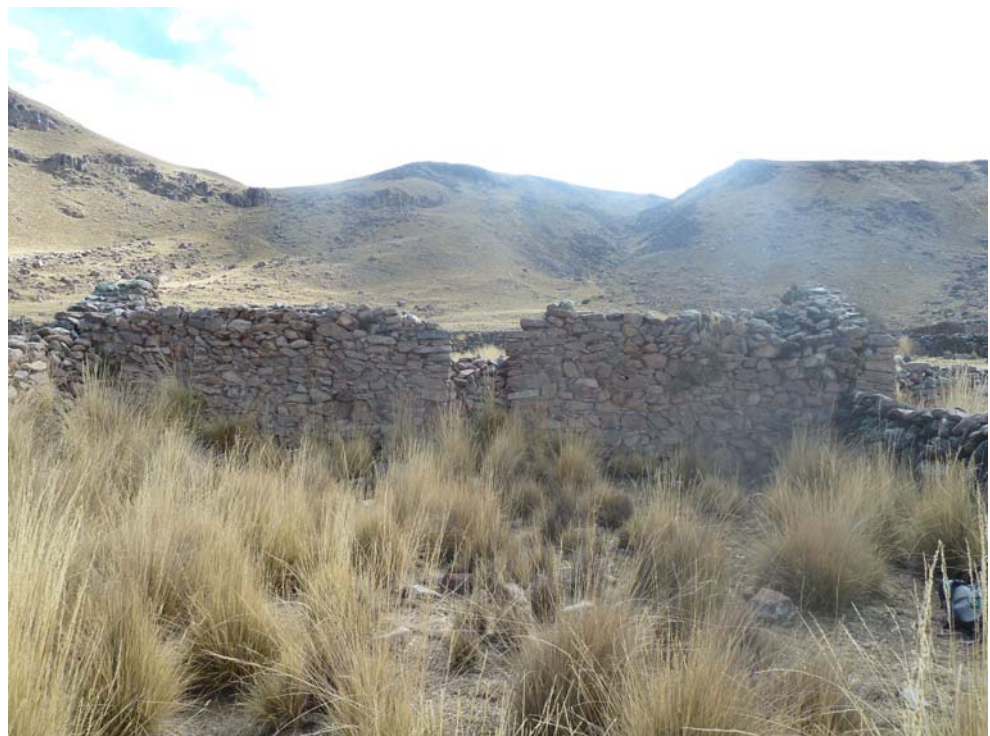
EA: 141

Gen_descr:	Este estructura se ubica en la esquina sureste de la manzana. Está asociado con una gran estructura, EA140. Ambas comparten un área con un patio elimitado por un		
Preservacion:	61-80%		
Preserv_descr:	La parte superior tanto de los muros como de el hastial oeste están derruidas.		
Forma:	Cuadrangular		
Forma_desc:	Es cuadrangular con hastiales.		
Esq_ext_forma:	Redondeada-bloques	Esq_int_forma:	Redondeada
Rasgo_piso:	No hay evidencia.		
Divisiones_int:	0		
Division_int_desc:			
Temp_constr:	Colonial temprano		
Temporal_desc:	Sigue el trazo de conjunto y presenta grandes hastiales.		
Modificaciones:	0		
Mods_desc:			
Funcion_principal:	Domestica		
Func_desc:	Pensamos que esta estructura fue doméstica, pero, por estar asociada con una estructura más grande es posible que tuviera otra función.		
Design_comun:	Casa		
Calidad_gen:	3		
Uso_moderno:	no hay evidencia		
Superficie:	esta cubierto por icchu y piedras caidos

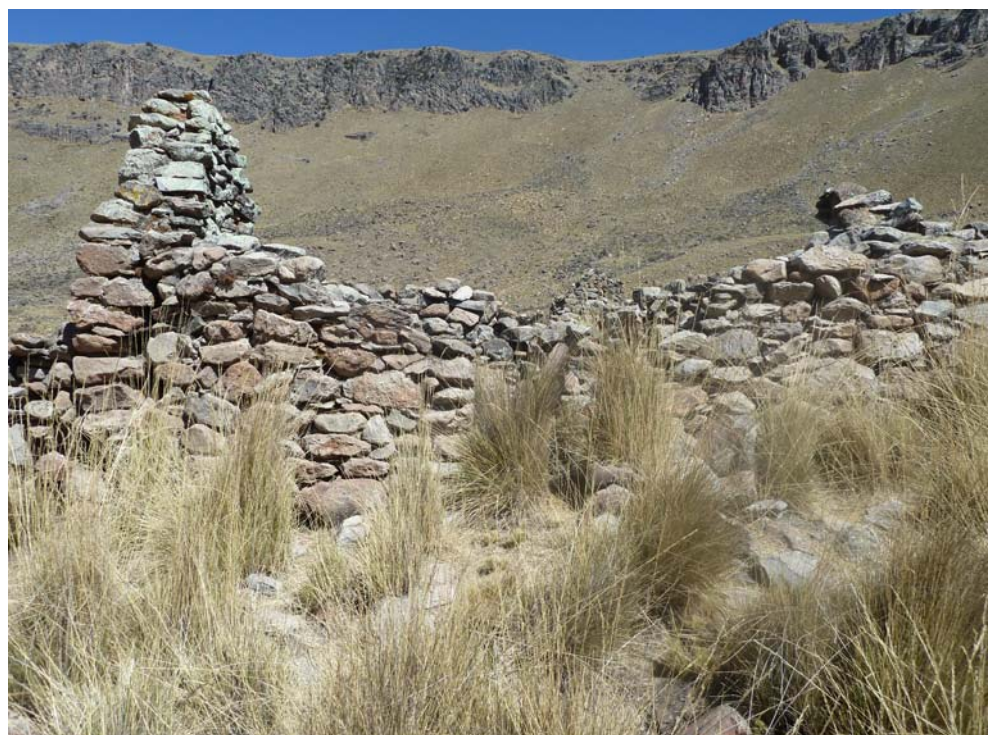
EA: 143

Gen_descr: Esta estructura está ubicada en el lado oeste de la manzana. Es rectangular y hay dos estructuras al sur. Comparte su muro oeste con el muro oeste de la manzana.
