INFORME TÉCNICO
PROYECTO ARQUEOLÓGICO TUTI ANTIGUO,
VALLE DEL COLCA

FASE III: LEVANTAMIENTO Y PROSPECCIÓN DE
LOS SITIOS DE MAWCHU LLACTA Y LAIQA LAIQA

Proyecto de Investigación Arqueológica

Mayo, 2013

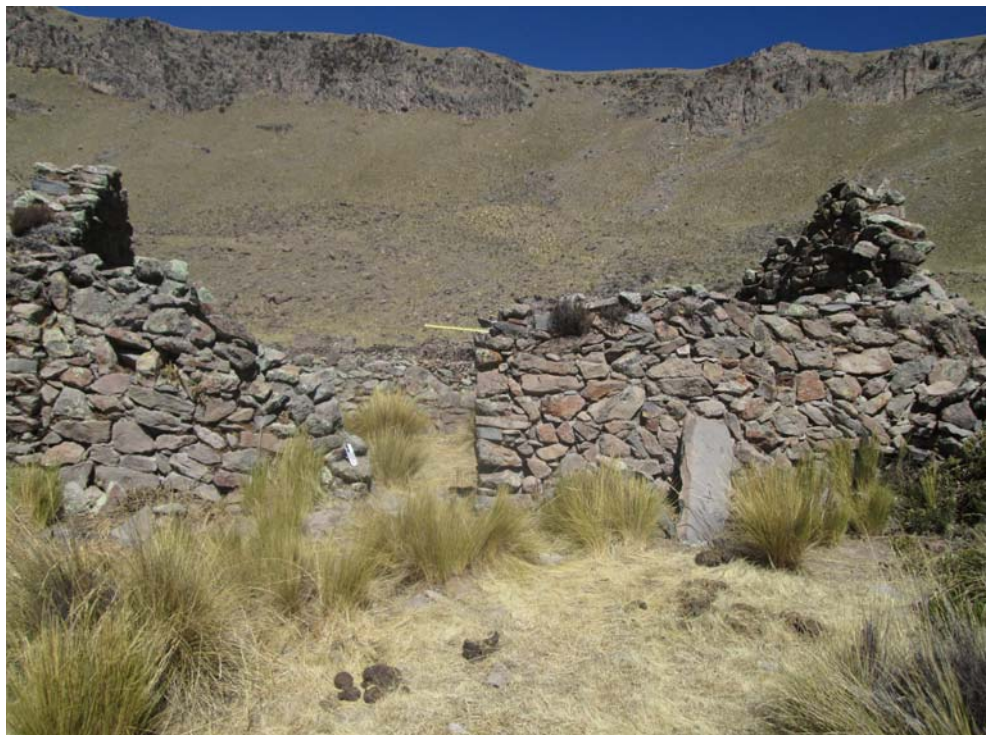
EA: 153

Gen_descr:	Estructura de forma rectangular ubicada casi en la esquina de la manzana, que se adosa a uno de los muros que la delimitan por el Oeste.		
Preservacion:	21-40%		
Preserv_descr:	Los muros 1 y 5 se encuentran parcialmente caídos, sobre todo en la parte del acceso (249) que ha sido clausurado para su uso moderno. Los muros 3 y 4 corresponden al muro de delimitación de manzana (213), y el muro 2 se encuentra		
Forma:	Cuadrangular		
Forma_descr:	Forma rectangular.		
Esq_ext_forma:	Angular-mixta	Esq_int_forma:	Angular
Rasgo_piso:	Hay una banqueta estrecha a modo de asiento, EA 248, adosada al muro 3 de la estructura (muro 213).		
Divisiones_int:	0		
Division_int_descr:	No se registran divisiones en la superficie.		
Temp_constr:	Colonial temprano		
Temporal_descr:	El hastial parece haber sido redondeado en la parte superior.		
Modificaciones:	0		
Mods_descr:	No se registran modificaciones de uso o abandono.

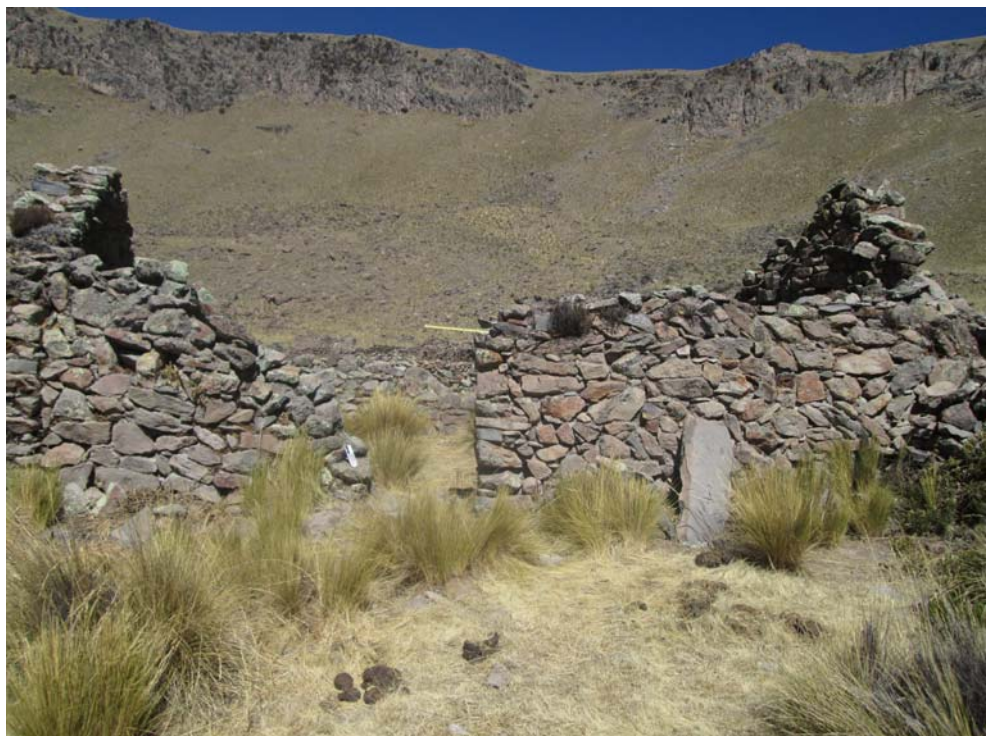
EA: 154

Gen_desc:	Estructura de forma rectangular, se adosa a la estructura 155.		
Preservacion:	41-60%		
Preserv_desc:	Los muros se encuentran en relativo buen estado de conservación, siendo el muro 2 parte de la estructura 155 y el mejor conservado, con el hastial original parcialmente completo. Se han colocado piedras modernas sobre los muros 3, 4 y 5,		
Forma:	Cuadrangular		
Forma_desc:	Forma rectangular.		
Esq_ext_forma:	Redondeada-mixta	Esq_int_forma:	Angular
Rasgo_piso:	No se observan rasgos en superficie.		
Divisiones_int:	0		
Division_int_desc:	No se observan divisiones internas a nivel superficial.		
Temp_constr:	Colonial temprano		
Temporal_desc:	El hastial que comparte con la estructura 155 es ligeramente abovedado.		
Modificaciones:	0		
Mods_desc:	No se observan modificaciones de uso o abandono.		
Funcion_principal:	Domestica		
Func_desc:	Por su ubicación y forma, su más probable uso fue el residencial.

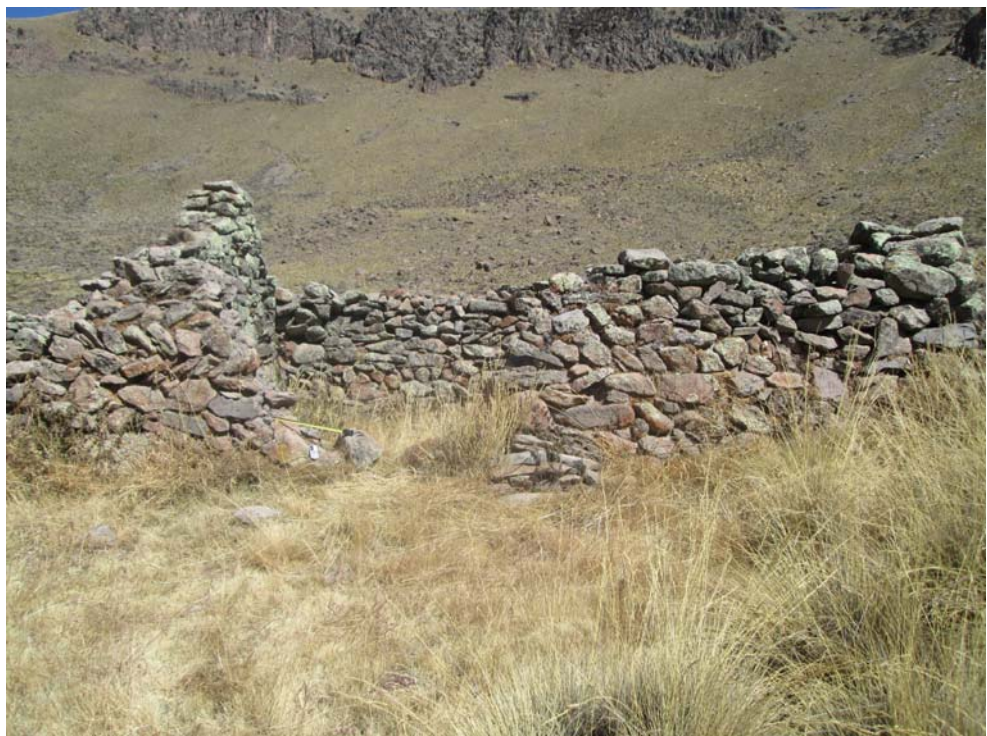
EA: 155

Gen_desc:	Estructura rectangular, su muro 2 forma parte del muro de delimitación de manzana pero es parte original de la estructura. Se encuentra en un muy pobre estado de		
Preservacion:	1-20%		
Preserv_desc:	Los muros 1, 2, 3 y 5 se encuentran entre el 10-20%. Sin embargo, el muro 4 se encuentra parcialmente completo y aún se puede apreciar el hastial.		
Forma:	Cuadrangular		
Forma_desc:	Forma rectangular.		
Esq_ext_forma:	Angular-mixta	Esq_int_forma:	Angular
Rasgo_piso:	No se registran rasgos a nivel superficial.		
Divisiones_int:	0		
Division_int_desc:	No se registran modificaciones desde la superficie.		
Temp_constr:	Colonial temprano		
Temporal_desc:	Hastial a dos aguas ligeramente curvado en la cima.		
Modificaciones:	0		
Mods_desc:	No se registran modificaciones de uso o abandono.		
Funcion_principal:	Domestica		
Func_desc:	Por sus dimensiones y ubicación, es probable un uso doméstico.		
Design_comun:	Casa

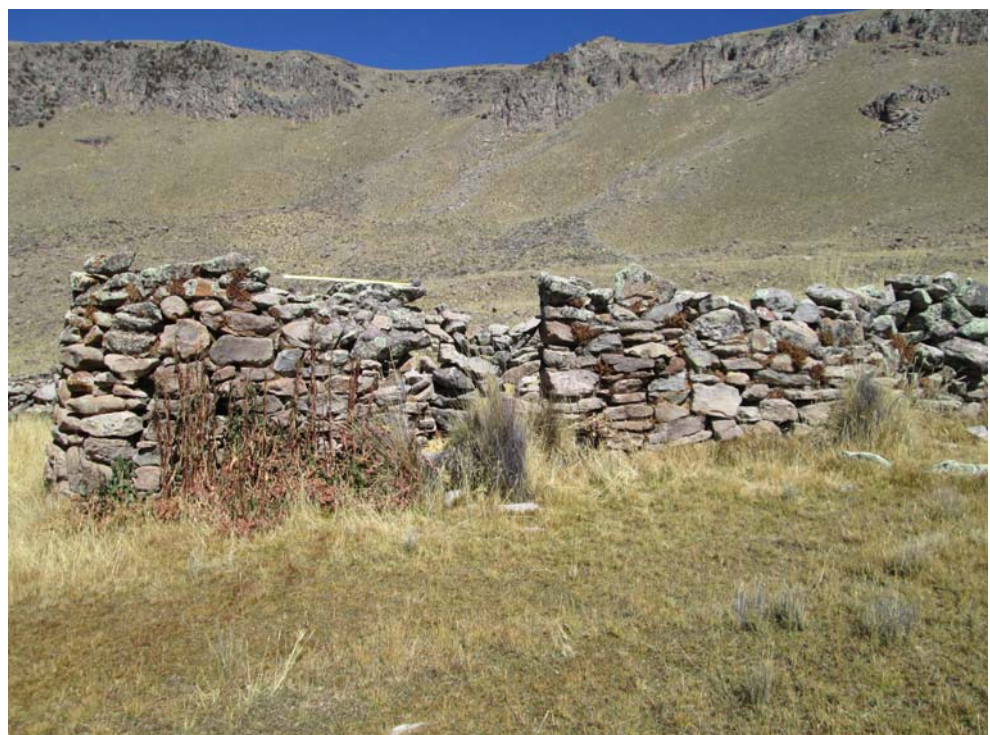
EA: 177

Gen_descr:	Estructura posiblemente cuadrangular con el muro 2 totalmente destruido con sólo la base visible. La esquina 4 no se conserva incluyendo la parte próxima a la esquina		
Preservacion:	1-20%		
Preserv_descr:	Solo preserva tres muros de los cuatro y tiene muchas piedras sobre los muros originales, que han sido construidas en tiempos modernos.		
Forma:	Cuadrangular		
Forma_descr:			
Esq_ext_forma:	Redondeada-soga/cabeza	Esq_int_forma:	Redondeada
Rasgo_piso:			
Divisiones_int:	0		
Division_int_descr:			
Temp_constr:	Colonial temprano		
Temporal_descr:			
Modificaciones:	0		
Mods_descr:			
Funcion_principal:	Domestica		
Func_descr:	Es similar a las estructuras cuadrangulares más completas.		
Design_comun:	Casa		
Calidad_gen:	2		
Uso_moderno:	No presenta mayor evidencia de uso moderno excepto que sus paredes bloquean acceso de un lado a otro		
Superficie:	No se observa superficie priginal aunque no hay piedras adentro

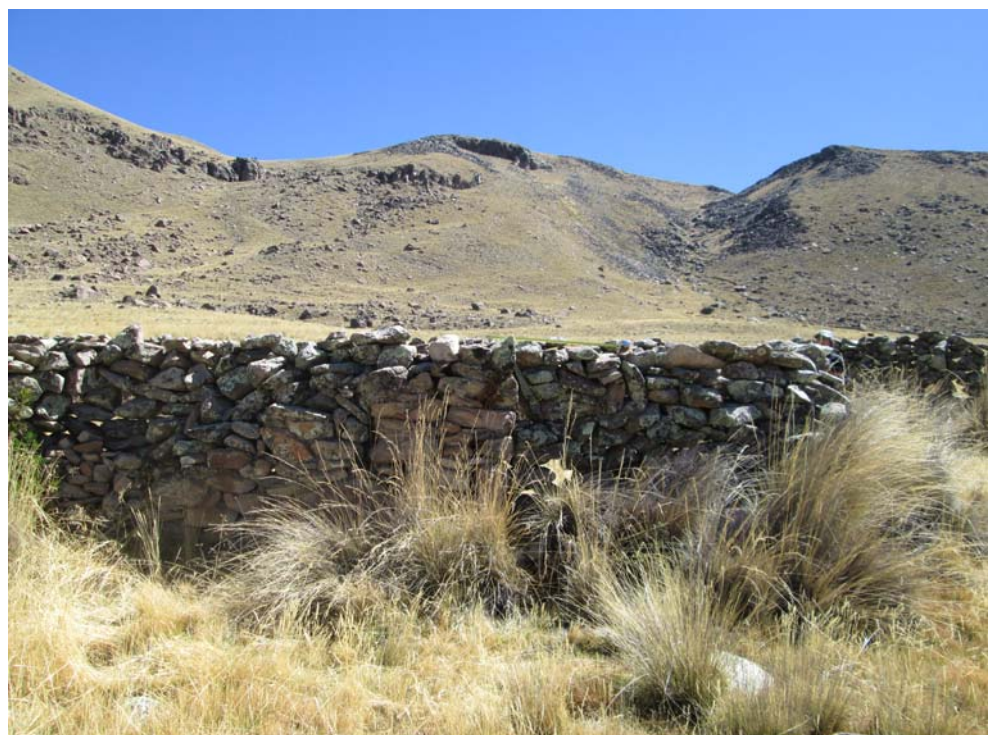
EA: 178

Gen_descr: Estructura cuadrangular aislada en el centro de área abierta en mal estado de conservacion.

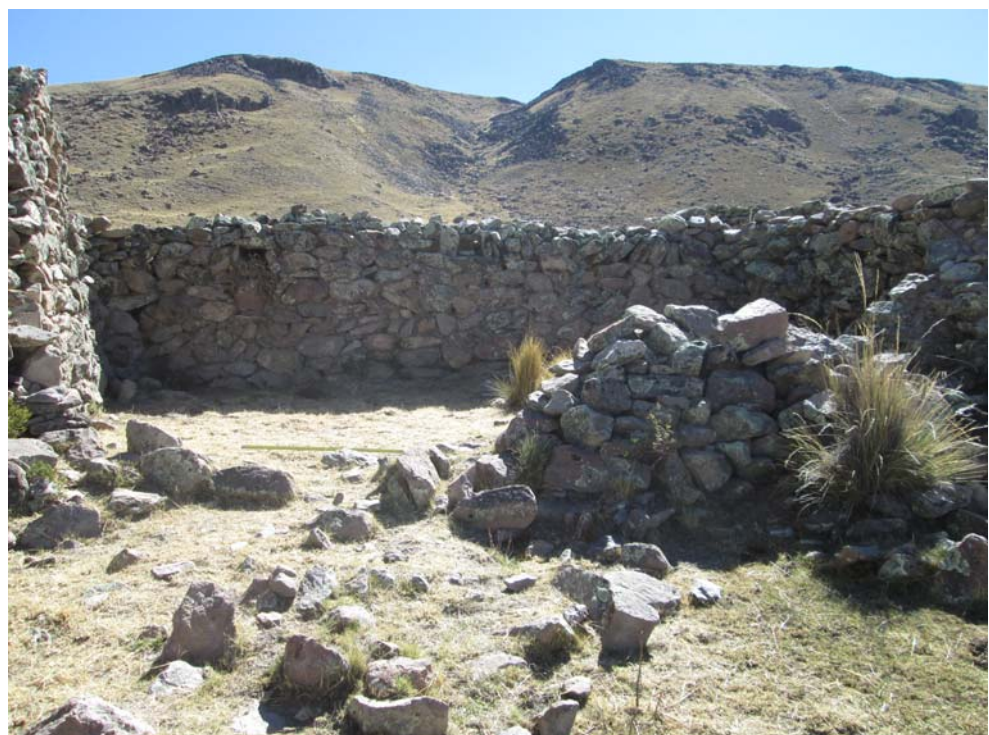
EA: 183

Gen_desc:	Estructura rectangular relativamente más alargada y grande; hastiales conservados parcialmente, y hornacinas externas e internas. La altura de muros de eje largo esta		
Preservacion:	41-60%		
Preserv_desc:	La cara externa del muro 1 -o fachada- ha colapsado así como la cara interna del muro 2. Existen piedras colapsadas dentro de la estructura y debajo de los hastiales, asi como fuera del muro 4. Las cabeceras de muros no presentan pircas modernas.		
Forma:	Cuadrangular		
Forma_desc:			
Esq_ext_forma:	Angular-mixta	Esq_int_forma:	Angular
Rasgo_piso:	No evidente.		
Divisiones_int:	0		
Division_int_desc:			
Temp_constr:	Colonial temprano		
Temporal_desc:			
Modificaciones:	0		
Mods_desc:			
Funcion_principal:	Domestica		
Func_desc:			
Design_comun:	Casa		
Calidad_gen:	2		
Uso_moderno:	no evidente		
Superficie:	Podria ser buena unidad de excavacion apesar de las piedras de colapso porque no se observan excrementos de vacuno. La superficie interna esta a un nivel mas bajo que la superficie del patio exterior.

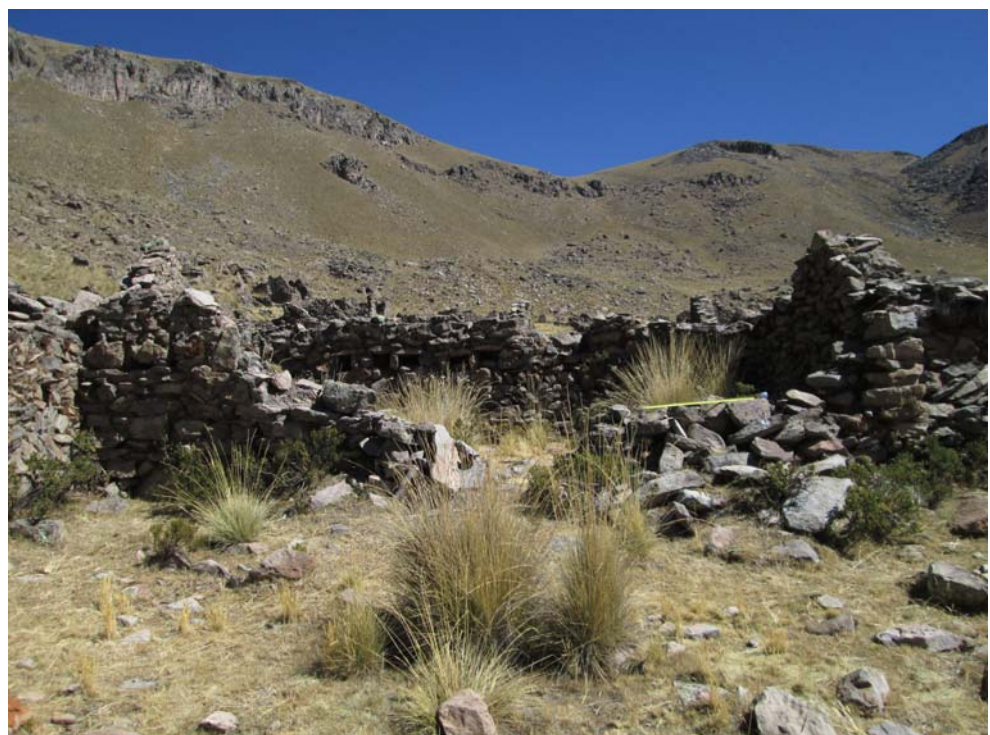
EA: 186

Gen_descr:	Unir con 1866. Estructura rectangular de muros de caras de superficie irregular probablemente dada la inestabilidad causada por no haber sido contruidas con las		
Preservacion:	41-60%		
Preserv_descr:	No se preserva el acceso. Se preserva muy poco de la altura original de muro 1 y 5. Los hastiales estan incompletos.		
Forma:	Cuadrangular		
Forma_descr:			
Esq_ext_forma:	Angular-mixta	Esq_int_forma:	Angular
Rasgo_piso:	Posible banqueta a lo largo de muro 2 (EA 342) de 1.4 de ancho aproximadamente (no se pudo medir altura por piedras colapsadas dentro de la estructura).		
Divisiones_int:	0		
Division_int_descr:			
Temp_constr:	Colonial temprano		
Temporal_descr:			
Modificaciones:	No observable		
Mods_descr:			
Funcion_principal:	Domestica		
Func_descr:			
Design_comun:	Casa		
Calidad_gen:	1-baja		
Uso_moderno:	corral y/o pastizal moderno		
Superficie:	En el piso crecen ichus grandes que llegan mas alto que el nivel de la (mi) rodilla . La superficie interna no se aprecia por la cantidad de piedras colapsadas de los muros. Solo se aprecia un pequenho espacio plano al centro.

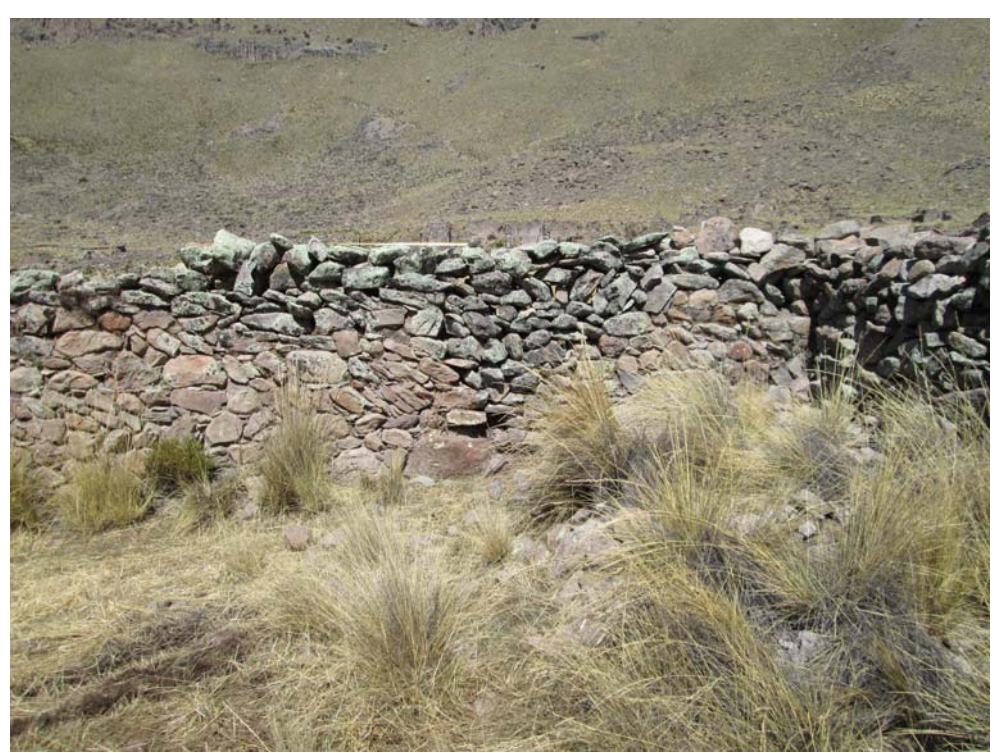
EA: 732

Gen_descr:	Estructura rectangular de esquinas externas angulares, sin hastial visible y con acceso abriendo hacia el norte. Conserva solo la base de muros.		
Preservacion:	21-40%		
Preserv_descr:	Mala. Muro 1 aprox. 0.5 m altura excepto en esquina 1 (1.30 m). Muro 5 preserva altura hasta 1 m. Muro 3 hasta 0.5 m.		
Forma:	Cuadrangular		
Forma_descr:			
Esq_ext_forma:	Angular-mixta	Esq_int_forma:	Redondeada
Rasgo_piso:	No observable.		
Divisiones_int:	0		
Division_int_descr:			
Temp_constr:	Colonial temprano		
Temporal_descr:			
Modificaciones:	0		
Mods_descr:			
Funcion_principal:	Domestica		
Func_descr:			
Design_comun:	Casa		
Calidad_gen:	1-baja		
Uso_moderno:			
Superficie:	Lleno de piedras del,colapso de muros a una altura de 0.5 m. Grandes matas de ichu dentromde estructura y creciendo en cabeceras de muros. Desmnte interior llega al emnos a 0.5m.		
Alteraciones:	Varios	Techo:	No observable Mamposteria Tipo 12

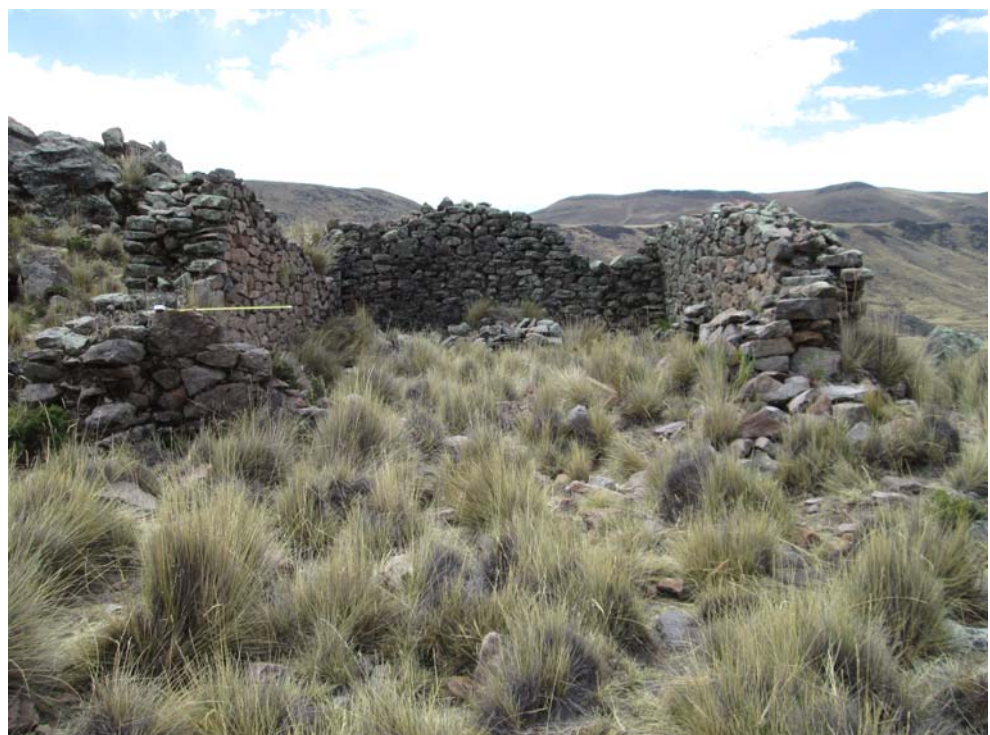
EA: 787

Gen_desc:	Estructura rectangular pequeña con hastial fragmentado y acceso mirando al oeste aunque los muros 1 y 5 estan derruidos. El vano de acceso se ubica en el muro 5.		
Preservacion:	1-20%		
Preserv_desc:	El muro 2 conserva su hastial pero incompleto, el muro 3 preserva su base y los muros 4 y 5 de altura variable con un máximo de 1.3 m; los muros 1 y 5 tienen un pircado moderno en su parte superior.		
Forma:	Cuadrangular		
Forma_desc:			
Esq_ext_forma:	Angular-mixta	Esq_int_forma:	Angular
Rasgo_piso:	No se observa.		
Divisiones_int:	0		
Division_int_desc:			
Temp_constr:	Colonial tardío/Republicano		
Temporal_desc:	Por presencia de la mamposteria del Tipo 11.		
Modificaciones:	0		
Mods_desc:			
Funcion_principal:	Domestica		
Func_desc:			
Design_comun:	Casa		
Calidad_gen:	1-baja		
Uso_moderno:	no evidente.		
Superficie:	Llena de piedras de colapso de muro con ichus grandes creciendo esparcidamente y sobre cabeceras de muros,dificil caminar.

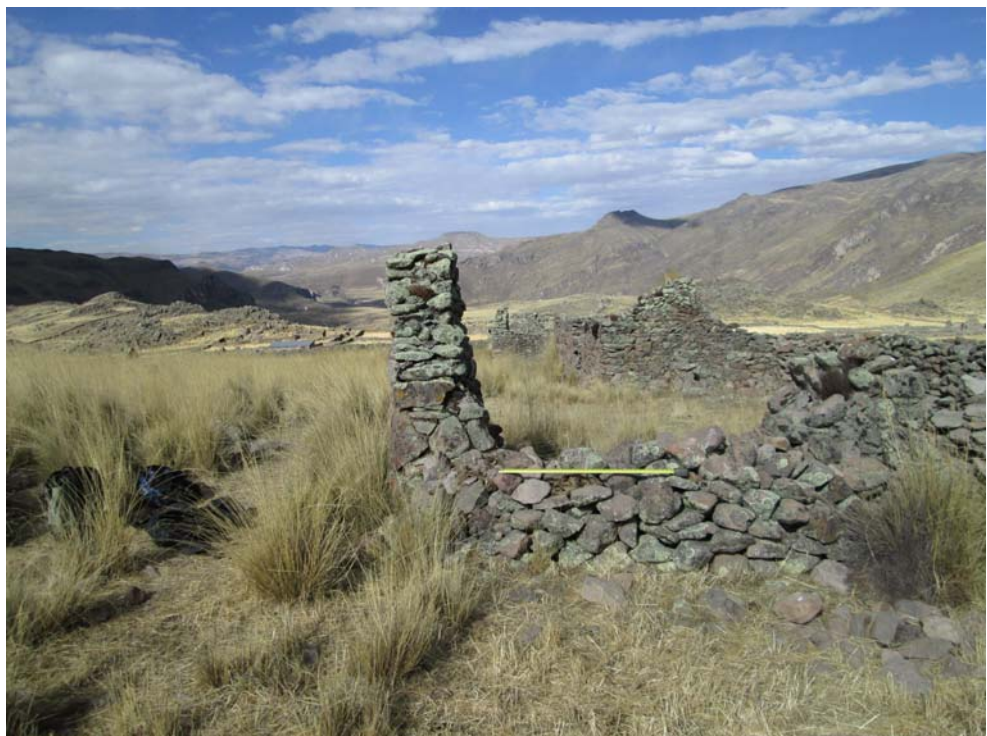
EA: 788

Gen_descr:	Estructura rectangular con acceso orientado hacia el norte y con techo a dos aguas.		
Preservacion:	21-40%		
Preserv_descr:	Hastiales parcialmente conservados, muros 1 y 5 preservan altura original y el muro 3, que delimita la manzana, preserva sólo la base. El hastial del muro 2 está incompleto.		
Forma:	Cuadrangular		
Forma_descr:			
Esq_ext_forma:	Angular-mixta	Esq_int_forma:	Angular
Rasgo_piso:	Posible altar conformado por una piedra laja vertical (EA 790) y por una posible banqueta en la esquina 4 (EA 789).		
Divisiones_int:	0		
Division_int_descr:			
Temp_constr:	Colonial temprano		
Temporal_descr:			
Modificaciones:	0		
Mods_descr:			
Funcion_principal:	Domestica		
Func_descr:			
Design_comun:	Casa		
Calidad_gen:	1-baja		
Uso_moderno:	No aparente.		
Superficie:	Piedras colapsadas particularmente cerca de muro 4 lo que hace dudar la definicion y delimitacion de rasgos interiores en piso.

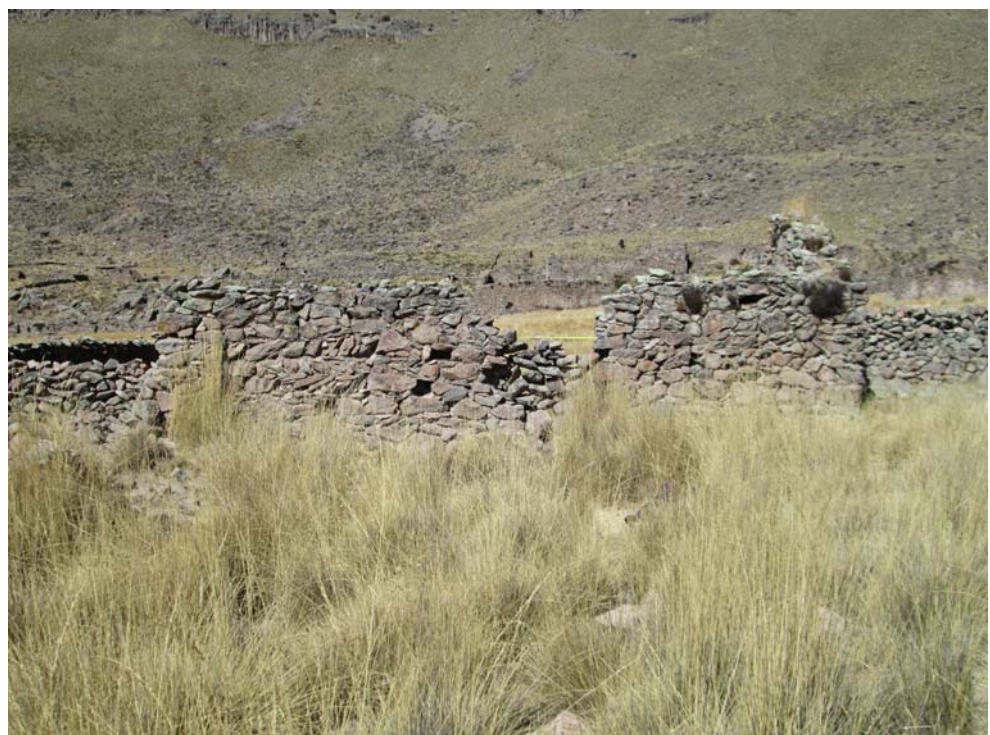
EA: 793

Gen_descr:	Unir con 7933.		
Preservacion:	1-20%		
Preserv_descr:	Estructura rectangular pequeña sin hastial, adosada a exterior a exterior de EA 788 y con posible acceso por el norte. Muro 3 es técnicamente un muro de manzana.		
Forma:	Cuadrangular		
Forma_descr:			
Esq_ext_forma:	No observable	Esq_int_forma:	Angular
Rasgo_piso:	No.		
Divisiones_int:	0		
Division_int_descr:			
Temp_constr:	Colonial temprano		
Temporal_descr:			
Modificaciones:	0		
Mods_descr:			
Funcion_principal:	Domestica		
Func_descr:			
Design_comun:	Casa		
Calidad_gen:	1-baja		
Uso_moderno:	pastizal temporal. Muros de esquina 2 tienen pirca moderna encima.		
Superficie:	Plana, con piedras colapsadas afuera cerca a muro 4, y con algunas dentro, cerca a base de muros 1 y 5.		
Alteraciones:	Varios	Techo:	No observable Mamposteria Tipo 1
Mamp_descr:	Solo se ve el muro 1.

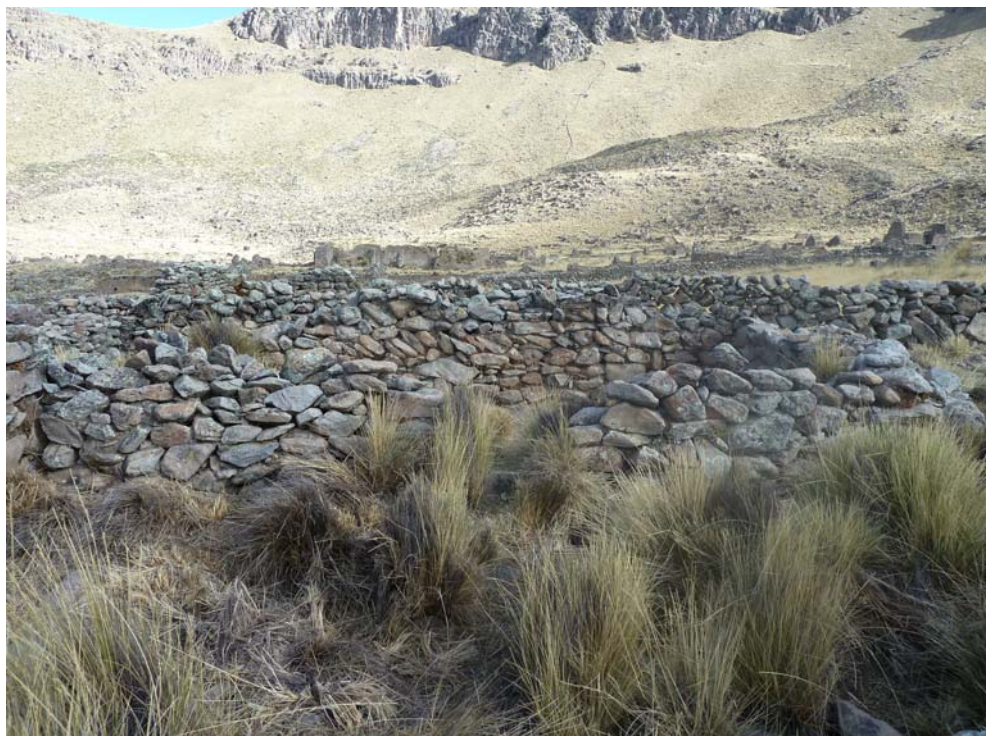
EA: 866

Gen_descr:	La ubicación de EA866 es en la esquina noroeste de la manzana. El muro norte y el muro oeste son los mismos que los muros norte y oeste de la manzana. La parte		
Preservacion:	21-40%		
Preserv_descr:	Falta los muros este y sur, pero los otros muros están bien preservada. No hay evidencia de hastiales ni rasgos del interior.		
Forma:	Cuadrangular		
Forma_descr:	Sólo tenemos una esquina en buena condición.		
Esq_ext_forma:	No observable	Esq_int_forma:	Angular
Rasgo_piso:	No hay evidencia.		
Divisiones_int:	No observable		
Division_int_descr:			
Temp_constr:	Colonial temprano		
Temporal_descr:	La ubicación de la estructura sigue el trazo de conjunto.		
Modificaciones:	No observable		
Mods_descr:			
Funcion_principal:	Domestica		
Func_descr:	Doméstica.		
Design_comun:	Casa		
Calidad_gen:	2		
Uso_moderno:	ahora el espacio esta usado por los animales para los campesinos.		
Superficie:	hay icchu, piedras caídos, y caca.

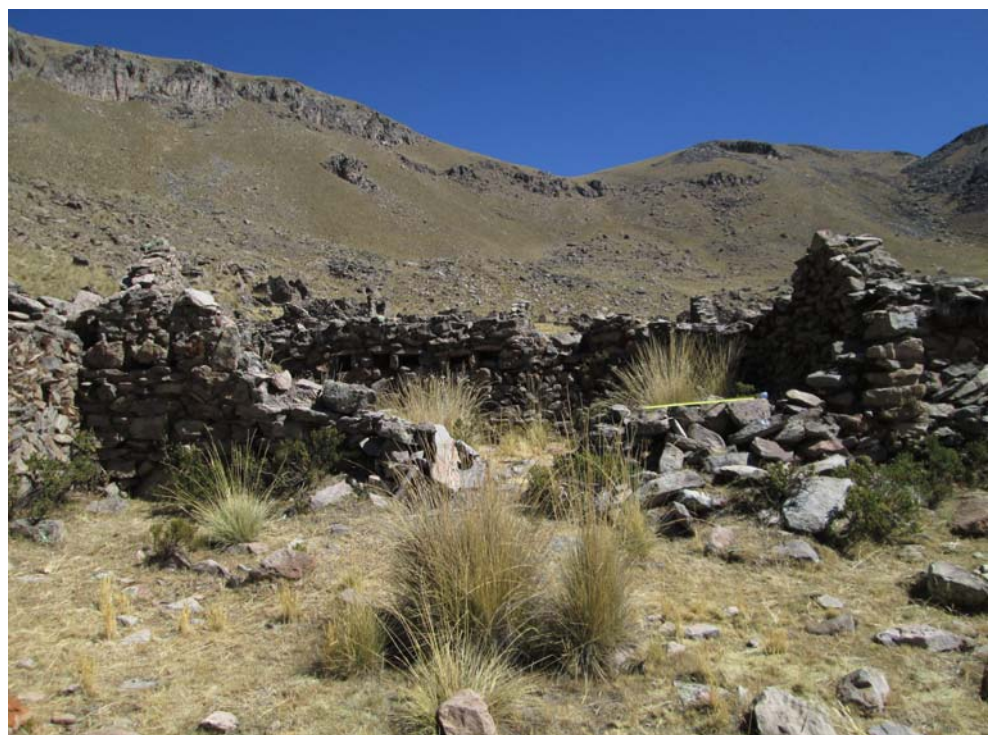
EA: 1055

Gen_descr:	Unir con EA 10555. Estructura rectangular con techo a dos aguas y acceso mirando al norte con hornacinas internas y plataforma adosada a muro 4.		
Preservacion:	61-80%		
Preserv_descr:	Muro 3 completo. Hastiales prestados de estructuras adyacentes. Muro 1 sólo tiene 4 hileras de piedras y pircado moderno encima.		
Forma:	Cuadrangular		
Forma_descr:			
Esq_ext_forma:	Angular-mixta	Esq_int_forma:	Angular
Rasgo_piso:	Posibles plataformas pero modificadas, derruidas o tapadas con escombros. Plataforma EA 1058 a lo largo de muro 4 y una plataforma-rasgo tipo altar EA 1059. Una banqueta EA 1060 a lo largo de muro 3. Posible banqueta a lo largo de muro 2.		
Divisiones_int:	0		
Division_int_descr:			
Temp_constr:	Colonial tardío/Republicano		
Temporal_descr:	Por las modificaciones presentes, adosamientos podrían tratarse de un conjunto habitacional del Colonial Temprano pero con modificaciones durante el Colonial Tardío.

Modificaciones:	1		
Mods_descr:	En muro 3, cerca a esquina 4 un parche de muro para extender muro 3 hasta la esquina 3. Además, muro 4, prestado de EA 1054, tiene fisura vertical cerca a esquina 4 evidente y parece construido en dos etapas. Este hastial parece haber		
Funcion_principal:	Domestica		
Func_descr:			
Design_comun:	Casa		
Calidad_gen:	2		
Uso_moderno:	pastizal temporal moderno.		
Superficie:	Se observa plana pero los rasgos definidos son dudosos por piedras colapsadas encima de estos. Piedras colapsadas cerca a base de muros 4 y 2, y esquina 1. Los ichus crecen dentro con altura cerca a 1m.		
Alteraciones:	Pocos	Techo:	Hastial dos aguas Mamposteria Tipo 12
Mamp_descr:	Muro 5 cambia de tipo 11 cerca a esquina y luego cerca al vano cambia a tipo 12. Muro 3 exterior tiene Tipo 11 en base y tipo 12 en segunda mitad.

Hornacina de muro 3 es trapezoidal.

Por las posibles evidencias de modificaciones, pareciera estructura colonial temprano modificada en colonial tardío. Piedra voladiza en exterior de muro 5. aprox. 1.20 m del piso.

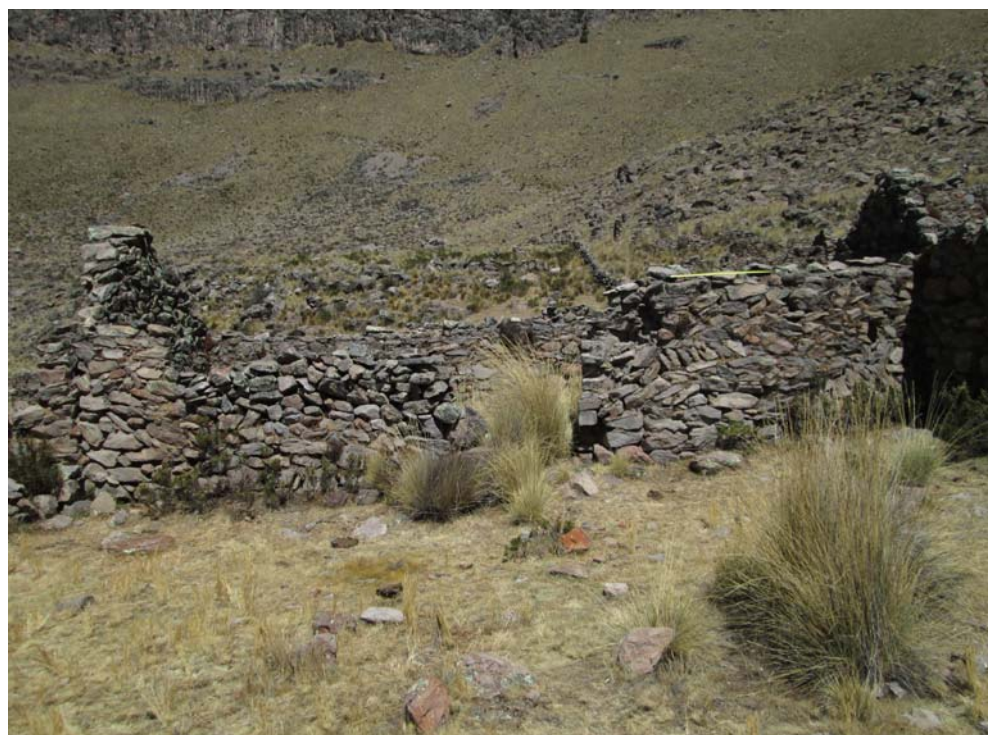
EA: 1061

Gen_descr:	Estructura rectangular con acceso que mira al norte y con techo de dos aguas y hornacinas internas.		
Preservacion:	61-80%		
Preserv_descr:	Sólo muro 4 preserva altura cercana a la original, con esq. 5 derruida, resto de los muros con altura medianamente preservada. Esquina mejor conservadas son esquinas 1 y 3. Muros 3 y 2 con pocas hileras conservadas. Muro 2 cerca esquina 1		
Forma:	Cuadrangular		
Forma_descr:			
Esq_ext_forma:	Angular-bloques	Esq_int_forma:	Angular
Rasgo_piso:	Plataforma cuadrangular en esquina 4 pero es dudosa (EA 1069) y posible rasgo tipo altar (1070; piedra vertical clavada).		
Divisiones_int:	0		
Division_int_descr:			
Temp_constr:	Colonial temprano		
Temporal_descr:			
Modificaciones:	No observable		
Mods_descr:			
Funcion_principal:	Domestica		
Func_descr:			
Design_comun:	Casa		
Calidad_gen:	2		
Uso_moderno:	pastizal vacuno temporal.		
Superficie:	Tiende a ser plana con pocos escombros excepto en esquina 4 y algo bajo muro 3.

Alteraciones:	Varios	Techo:	Hastial dos aguas Mamposteria Tipo 12
Mamp_descr:

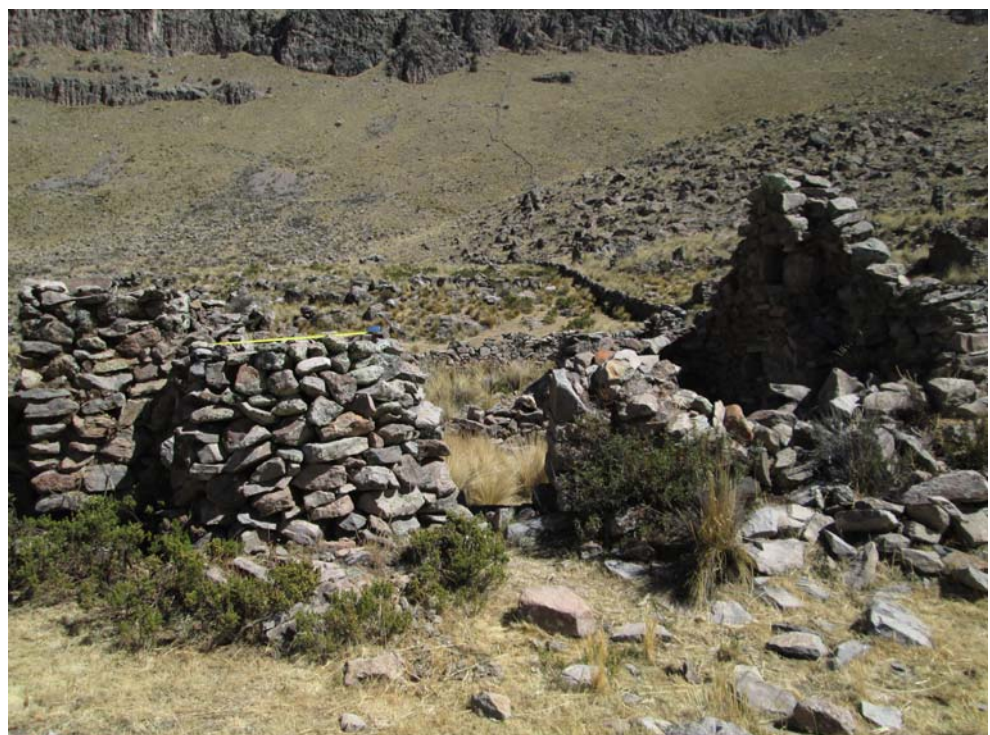
EA: 1062

Gen_desc:	Unir con 10622. Estructura rectangular adosada a EA 1061, no preserva hastial observable aunque quizás lo tuvo. Acceso mira al norte y tiene hornacinas internas.		
Preservacion:	41-60%		
Preserv_desc:	Muros 4 y 2 han colapsado, muros 1 , 3 y 5 a media altura.		
Forma:	Cuadrangular		
Forma_desc:	Se adosa a EA 1061.		
Esq_ext_forma:	Angular-bloques	Esq_int_forma:	Angular
Rasgo_piso:	No observable.		
Divisiones_int:	No observable		
Division_int_desc:			
Temp_constr:	Colonial tardío/Republicano		
Temporal_desc:			
Modificaciones:	0		
Mods_desc:			
Funcion_principal:	Domestica		
Func_desc:			
Design_comun:	Casa		
Calidad_gen:	2		
Uso_moderno:			
Superficie:	Mitad oeste llena de piedras de derrumbe, el lado Este se muestra en un nivel superior peromnones claro que sea debido a un antiguomderrumbe cubierto o a que existe una plataforma.		
Alteraciones:	Varios	Techo:	Hastial dos aguas Mamposteria Tipo 12
Mamp_desc:

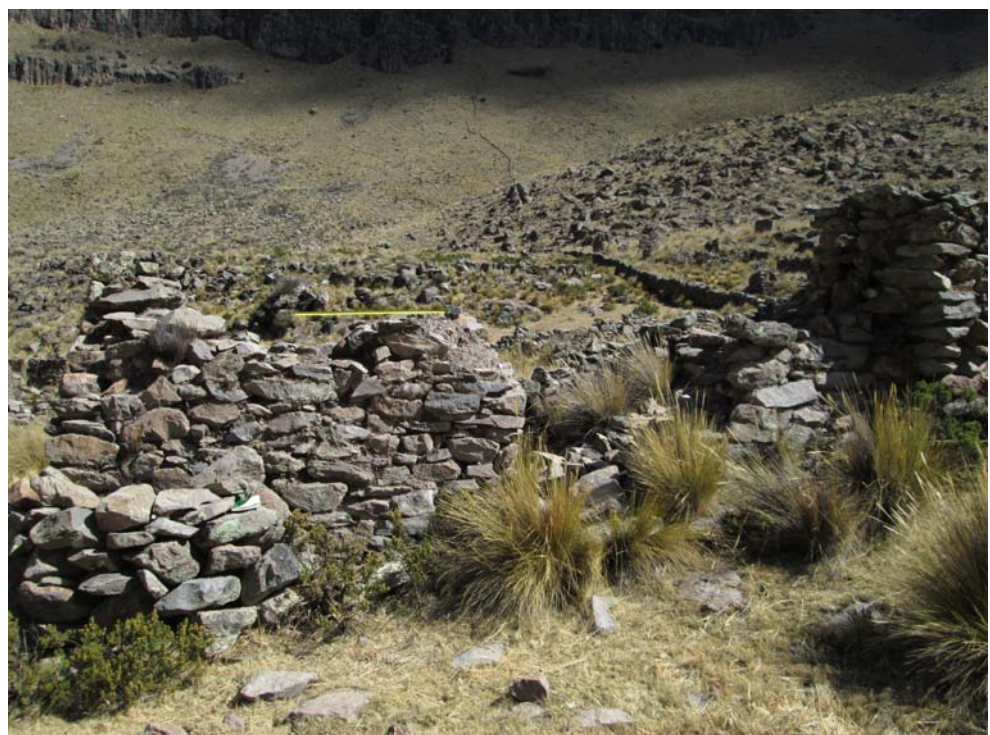
EA: 1082

Gen_descr:	Estructura rectangular con techo a dos aguas en esquina sureste de manzana. Muros 2 y 3 dan a la calle. Tiene hornacinas y ventana o ductos de ventilacion.		
Preservacion:	21-40%		
Preserv_descr:	Muro 2 ha colapsado completamente, el acceso sólo conserva al lado del muro 5 parcialmente, Muros 1 y 5 parcialmente conservados. Muro 3 preserva altura media y Muro 4 conserva parcialmente su hastial.		
Forma:	Cuadrangular		
Forma_descr:	Esquina 3 exterior es angular usando bloques, las demás serían mixtas con tendencia a usa bloques.		
Esq_ext_forma:	Angular-bloques	Esq_int_forma:	Angular
Rasgo_piso:	No.		
Divisiones_int:	0		
Division_int_descr:			
Temp_constr:	Colonial temprano		
Temporal_descr:			
Modificaciones:	0		
Mods_descr:			
Funcion_principal:	Domestica		
Func_descr:			
Design_comun:	Casa		
Calidad_gen:	2		
Uso_moderno:	pastizal vacuno temporal y transito.		
Superficie:	Superficie plana con pocos ichus grandes y algunos arbustos creciendo cerca abase de muros. Ichus concentrados cerca a puerta, y dispersos en el centro. pocas piedras de derrumbe sobre todo cerca a base muros.

Alteraciones:	No evidente	Techo:	Hastial dos aguas Mamposteria Tipo 12
Mamp_descr:	Tipo 12 y Tipo 1 en hastial muro 4, interno. Fachada tipo 12.

Vent_descr: Una en la parte superior del hastial del Muro 4. Sería para ventilacion. Es pequeña y de forma cuadrada.

Horn_descr: Cuadradas. Solo una trapezoidal en muro 3.

Otros_detalle: La fachada y muro 3 exterior presentan un detalle arquitectonico en donde el grosor del muro se reduce en parte alta formando una linea horizontal se ve defrente. mortero de muro contiene muchos artefactos como tuestos, hueso,

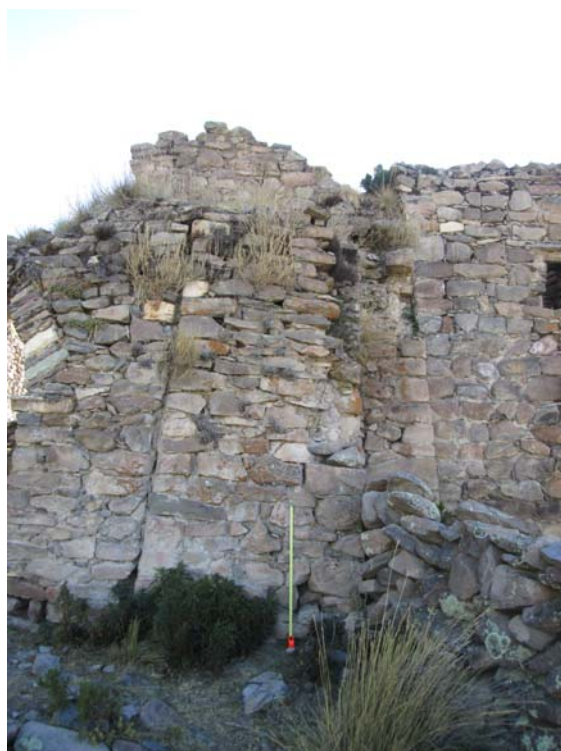
EA: 1146

Gen_desc:	Se trata de una gran columna a manera de contrafuerte ubicada hacia el Norte del acceso 1304. Posee forma cuadrangular en planta, pero se configura como una		
Preservacion:	61-80%		
Preserv_desc:			
Forma:	Cuadrangular		
Forma_desc:			
Esq_ext_forma:	Angular-ligada	Esq_int_forma:	No observable
Rasgo_piso:			
Divisiones_int:	0		
Division_int_desc:			
Temp_constr:	Colonial tardío/Republicano		
Temporal_desc:	Son adiciones posteriores a la construccion de la iglesia, ubicado al lado del acceso 1304.		
Modificaciones:	0		
Mods_desc:			
Funcion_principal:	Ritual		
Func_desc:			
Design_comun:	Iglesia		
Calidad_gen:	3		
Uso_moderno:			
Superficie:			
Alteraciones:	Pocos	Techo:	No observable Mamposteria No observa
Mamp_desc:	Posee piedras rectangulares medianas, distribuidas en hileras, ademas se observan lajas medianas y pequeñas.

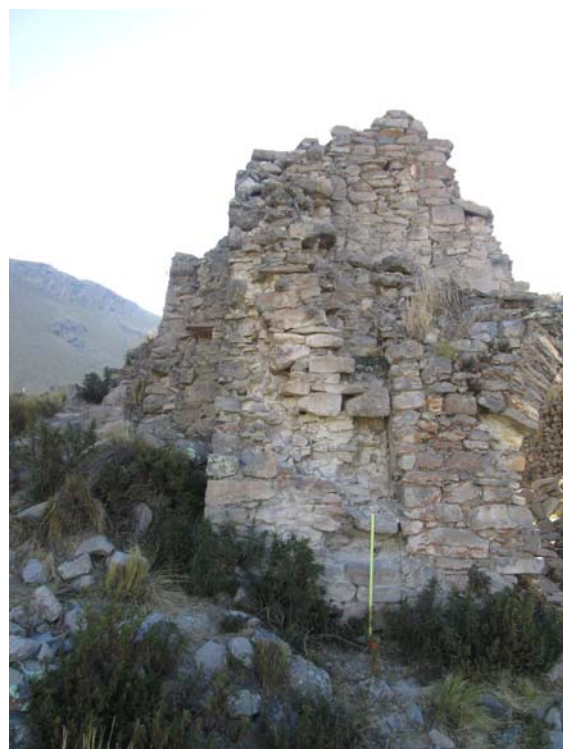
EA: 1147

Gen_descr:	Es la nave de la iglesia de la reducción, de forma rectangular alargada, conformada por 7 muros. Hacia el fondo del edificio, en el lugar donde estaria el altar, se		
Preservacion:	81-100%		
Preserv_descr:			
Forma:	Cuadrangular		
Forma_desc:	La parte posterior posee dos muros más.		
Esq_ext_forma:	Angular-bloques	Esq_int_forma:	Angular
Rasgo_piso:			
Divisiones_int:	0		
Division_int_descr:			
Temp_constr:	Colonial temprano		
Temporal_descr:			
Modificaciones:	1		
Mods_descr:			
Funcion_principal:	Ritual		
Func_descr:			
Design_comun:	Iglesia		
Calidad_gen:	4		
Uso_moderno:			
Superficie:			
Alteraciones:	Pocos	Techo:	No observable Mamposteria No observa
Mamp_descr:	Se conforma por piedras de tendencia rectangular ubicadas en hileras regulares.

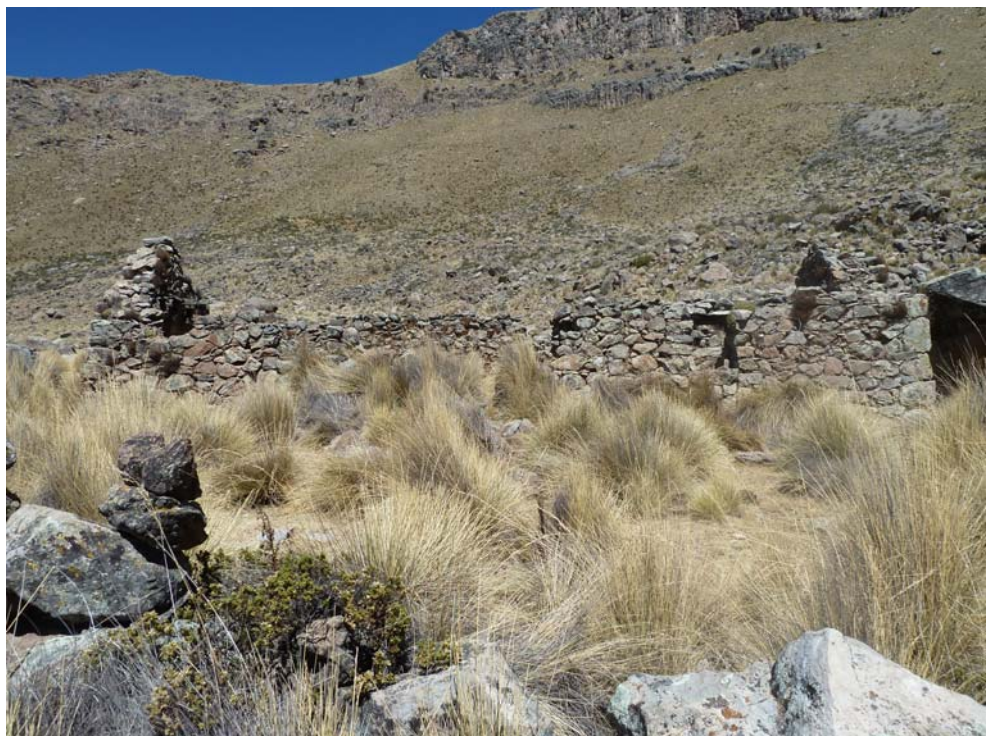
EA: 1176

Gen_desc:	Ubicada al sur del sitio. No sigue el trazo de conjunto, y el acceso se ubica en el lado este. El acceso esta completo y también las hastiales, que están intactos, se ubican		
Preservacion:	81-100%		
Preserv_desc:	Solo falta el techo.		
Forma:	Cuadrangular		
Forma_desc:	Presenta piedras grandes.		
Esq_ext_forma:	-Ninguno seleccionado-	Esq_int_forma:	Angular
Rasgo_piso:	Una plataforma o banqueta hacia el sur dentro de la estructura.		
Divisiones_int:	0		
Division_int_desc:	no hay evidencia		
Temp_constr:	Colonial tardío/Republicano		
Temporal_desc:	No sigue el trazo de conjunto.		
Modificaciones:	0		
Mods_desc:	No hay evidencia.		
Funcion_principal:	Domestica		
Func_desc:	No hay evidencia de otra función.		
Design_comun:	Casa		
Calidad_gen:	4		
Uso_moderno:	hay poca basura, entonces algunas personas posible vivía aquí durante la epoca moderna		
Superficie:	esta cubierto por icchu y pasto		
Alteraciones:	Pocos	Techo:	Hastial dos aguas Mamposteria Tipo 13

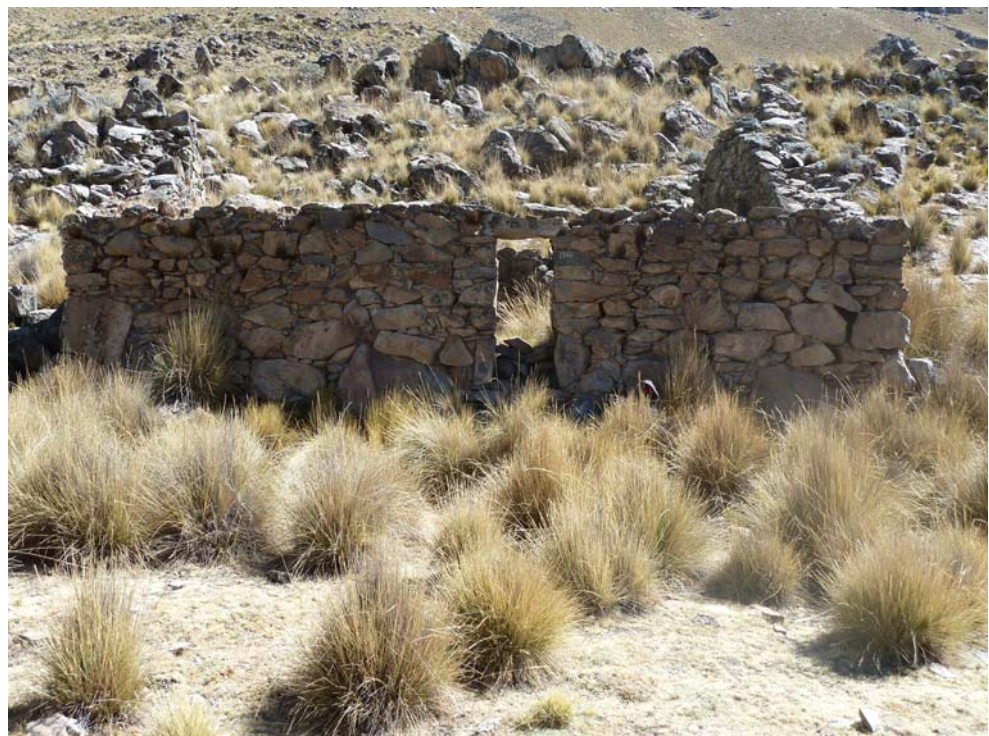
EA: 1186

Gen_descr:	Ubicado en el sur del sitio. Es redondeada y los muros son altos. El acceso se ubica en el sureste pero esta incompleto. Hay dos muros asociados que también son		
Preservacion:	41-60%		
Preserv_descr:	Gran parte del muro norte, el muro este y la parte superior del sur se han venido abajo.		
Forma:	Circular		
Forma_descr:			
Esq_ext_forma:	No observable	Esq_int_forma:	No observable
Rasgo_piso:	No hay evidencia.		
Divisiones_int:	0		
Division_int_descr:			
Temp_constr:	Intermedio Tardío		
Temporal_descr:	Es circular y no sigue el trazo de conjunto.		
Modificaciones:	0		
Mods_descr:			
Funcion_principal:	Domestica		
Func_descr:	No hay evidencia de otra función, pero podría ser una vivienda de élite.		
Design_comun:	Casa		
Calidad_gen:	4		
Uso_moderno:	no hay evidencia		
Superficie:	esta cubierto por icchu y piedras caidos		
Alteraciones:	Pocos	Techo:	Sin hastial Mamposteria Tipo 1
Mamp_descr:	No hay hileras clarascy los bloques son irregulares.

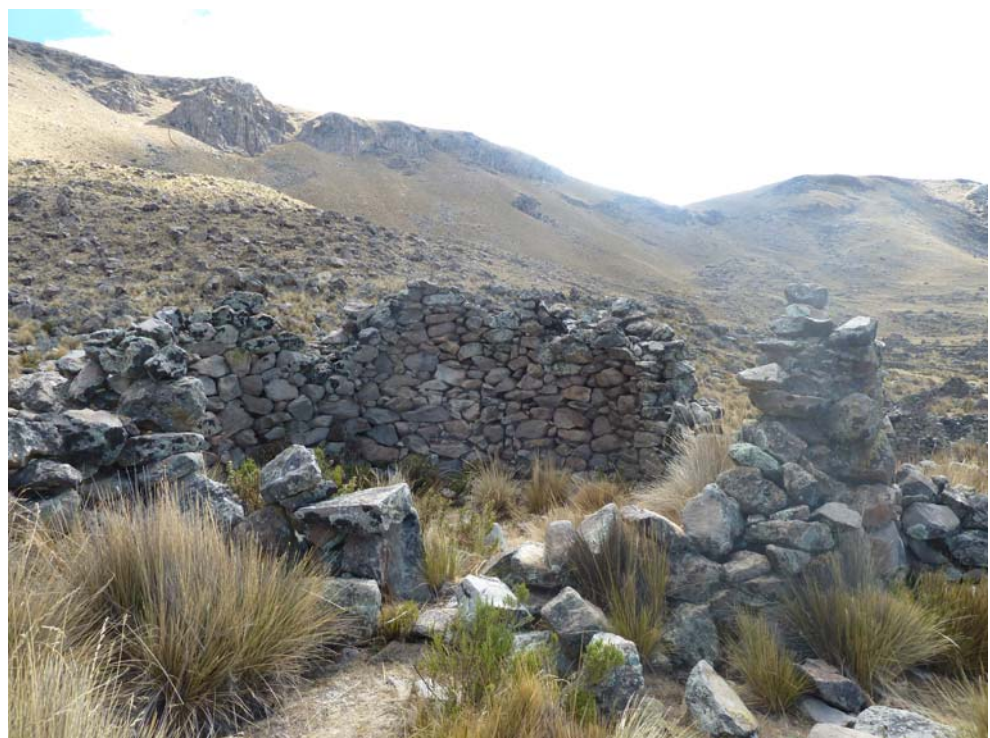
EA: 1188

Gen_descr:	Está ubicada al sur del sitio, y al este de la estructura redondeada que es EA1186. Es cuadrangular con el acceso ubicado en el noreste. Hay hastiales en los muros este y		
Preservacion:	61-80%		
Preserv_descr:	Mucho del muro norte está derruido.		
Forma:	Cuadrangular		
Forma_descr:			
Esq_ext_forma:	Angular-bloques	Esq_int_forma:	Angular
Rasgo_piso:	Hay una plataforma al oeste de la estructura (1189).		
Divisiones_int:	0		
Division_int_descr:			
Temp_constr:	Colonial tardío/Republicano		
Temporal_descr:	No sigue el trazo de conjunto.		
Modificaciones:	0		
Mods_descr:			
Funcion_principal:	Domestica		
Func_descr:	No hay evidencia de otra función.		
Design_comun:	Casa		
Calidad_gen:	3		
Uso_moderno:	no hay evidencia		
Superficie:	esta cubierto por icchu y piedras caidos		
Alteraciones:	Pocos	Techo:	Hastial dos aguas Mamposteria Tipo 8
Mamp_descr:	Se observan hileras de bloques más o menos regulares en tamaño y forma.

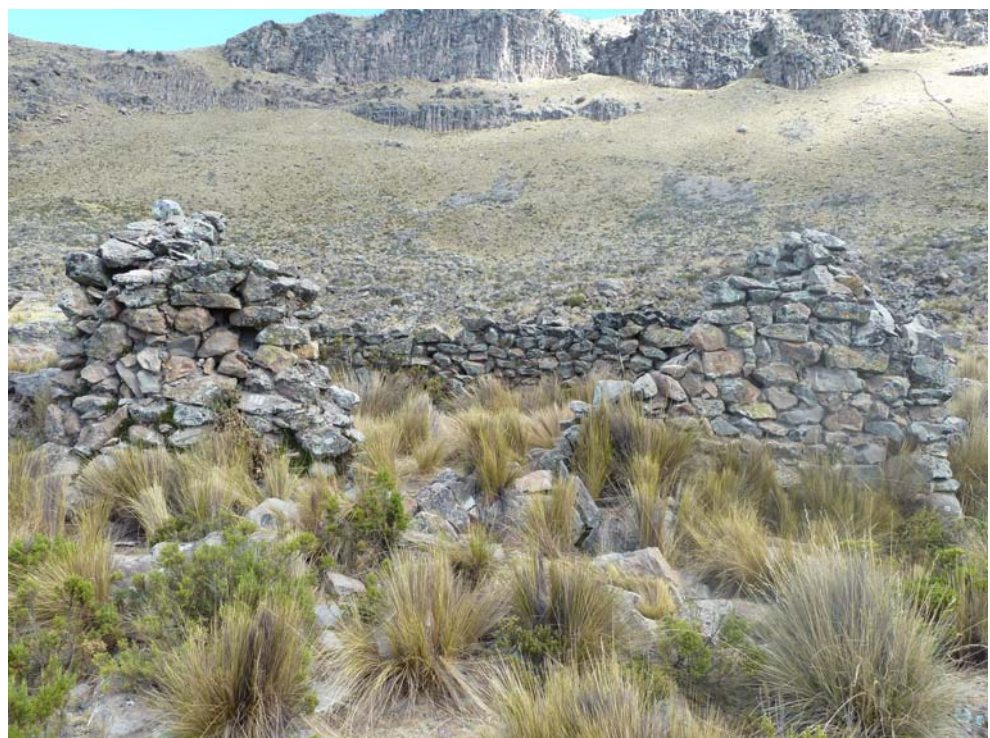
EA: 1193

Gen_descr: Se ubica en el sur de la manzana, un poco al norte de EA 1186 (la estructura redondeada). Es rectangular con hastiales al norte y sur. El acceso está bien

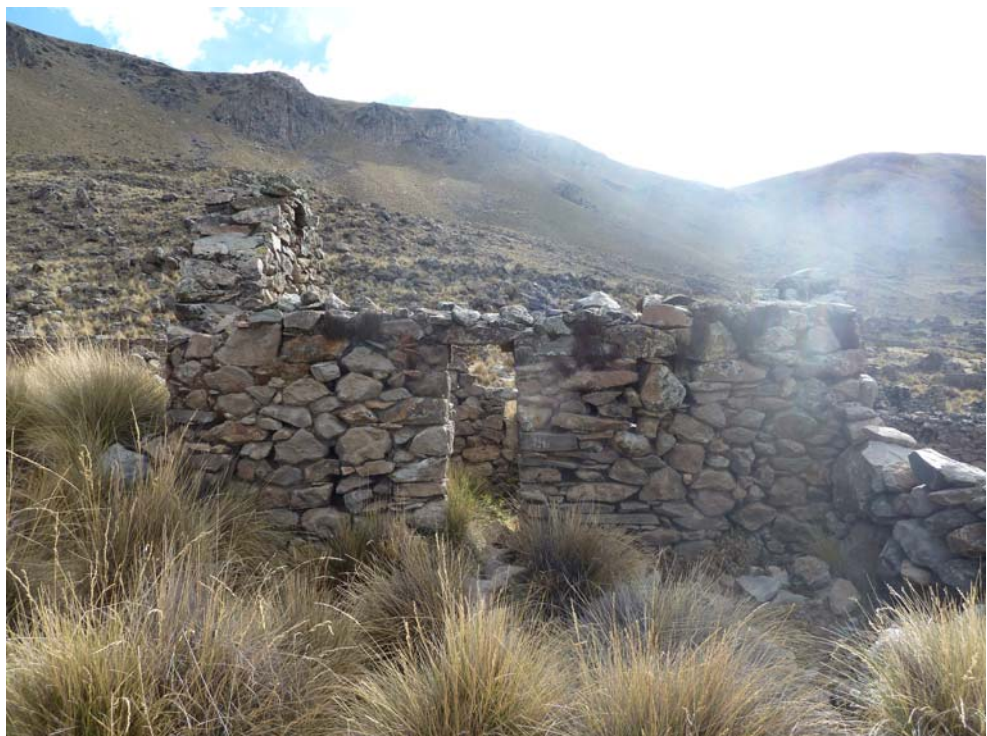
EA: 1195

Gen_descr:	Esta estructura se ubica en el sureste esquina de la cuadra. Es cuadrangular y ubicada al este de EA 1193. Tiene hastiales en el este y oeste y la puerta se ubica en		
Preservacion:	41-60%		
Preserv_descr:	Se observa derrumbeen los muros norte, este, y sur, pero el hastial oeste está intacto.		
Forma:	Cuadrangular		
Forma_desc:	Las esquinas internas son redondeadas.		
Esq_ext_forma:	Angular-bloques	Esq_int_forma:	Angular
Rasgo_piso:	No hay evidencia.		
Divisiones_int:	0		
Division_int_descr:			
Temp_constr:	Colonial temprano		
Temporal_descr:	Sigue el trazo de conjunto.		
Modificaciones:	0		
Mods_descr:			
Funcion_principal:	Domestica		
Func_descr:	No hay evidencia.		
Design_comun:	Casa		
Calidad_gen:	3		
Uso_moderno:	no hay evidencia		
Superficie:	esta cubierto por icchu y piedras caidos		
Alteraciones:	Pocos	Techo:	Hastial dos aguas Mamposteria Tipo 12
Mamp_descr:	La parte exterior corresponde al tipo 12, con hileras diagonales. La parte adentro es de tipo 8 hacia las bases, con hileras de piedras más o menos regulares. Sin embargo la parte superior interior se asemeja más al Tipo 1.
