INFORME TÉCNICO
PROYECTO ARQUEOLÓGICO TUTI ANTIGUO,
VALLE DEL COLCA

FASE III: LEVANTAMIENTO Y PROSPECCIÓN DE
LOS SITIOS DE MAWCHU LLACTA Y LAIQA LAIQA

Proyecto de Investigación Arqueológica

Mayo, 2013

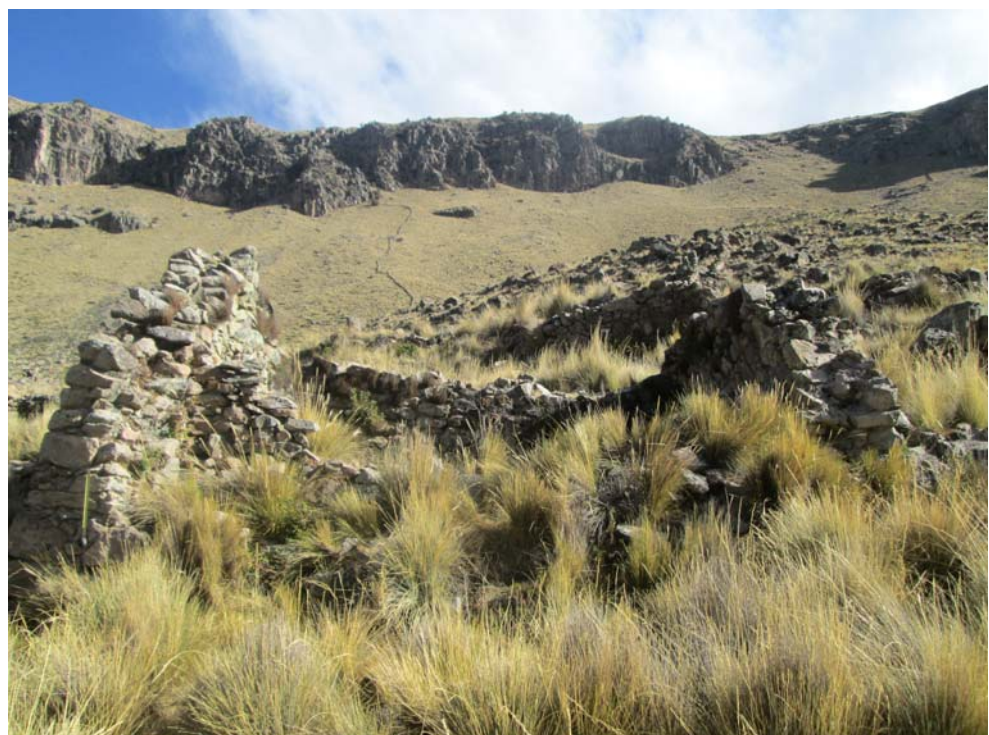
EA: 1291

Gen_desc:	Estructura rectangular que parece haber sido construida en el espacio que separaría dos manzanas distintas.		
Preservacion:	1-20%		
Preserv_desc:	Casi todos los muros están caídos.		
Forma:	Cuadrangular		
Forma_desc:	Casi cuadrangular, amplia.		
Esq_ext_forma:	Angular-mixta	Esq_int_forma:	Angular
Rasgo_piso:	No se registran a nivel superficial.		
Divisiones_int:	No observable		
Division_int_desc:	No se registran a nivel superficial.		
Temp_constr:	Colonial temprano		
Temporal_desc:	Parece una de las estructuras complementarias y tardías.		
Modificaciones:	No observable		
Mods_desc:	No se registran modificaciones de uso o abandono.		
Funcion_principal:	No definido		
Func_desc:	Podría ser un posible corral por su ubicación y el tamaño del acceso.		
Design_comun:	-None Selected-		
Calidad_gen:	2		
Uso_moderno:	Casi totalmente caída o desmontada.		
Superficie:	Gran cantidad de ichu y piedras caídas.

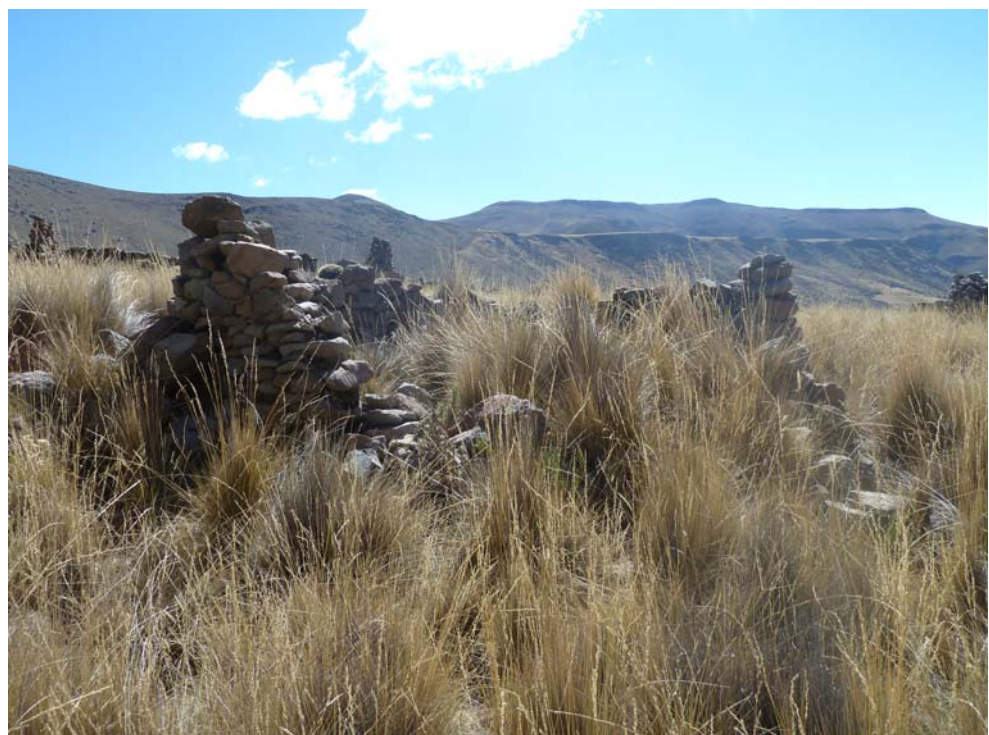
EA: 1394

Gen_descr:	Se trata de una columna o contrafuerte, que soporta parte de la carga lateral Este del edificio, proxima hacia el acceso. Su parte superior remata en un declive hacia		
Preservacion:	81-100%		
Preserv_descr:	Algunas piedras han cedido y caido, pero la mayor parte de su forma original se conserva.		
Forma:	Cuadrangular		
Forma_desc:	Su forma es rectangular de base cuadrada, que se extiende en toda la altura del muro.		
Esq_ext_forma:	Angular-ligada	Esq_int_forma:	Angular
Rasgo_piso:	No presenta piso.		
Divisiones_int:	0		
Division_int_descr:	No presenta divisiones internas por no presentar espacio interior.		
Temp_constr:	Colonial tardío/Republicano		
Temporal_descr:	Por asociarse directamente a la capilla central y con ello a la plaza cuadrangular, esta construccion es tardia.		
Modificaciones:	0		
Mods_descr:	No presenta modificaciones.		
Funcion_principal:	Ritual		
Func_descr:	Si bien estrictamente su funcion no es ritual, es parte de ese contexto dada la importancia del edificio que soporta. Los contrafuertes se presentan en edificios con funcion especial.

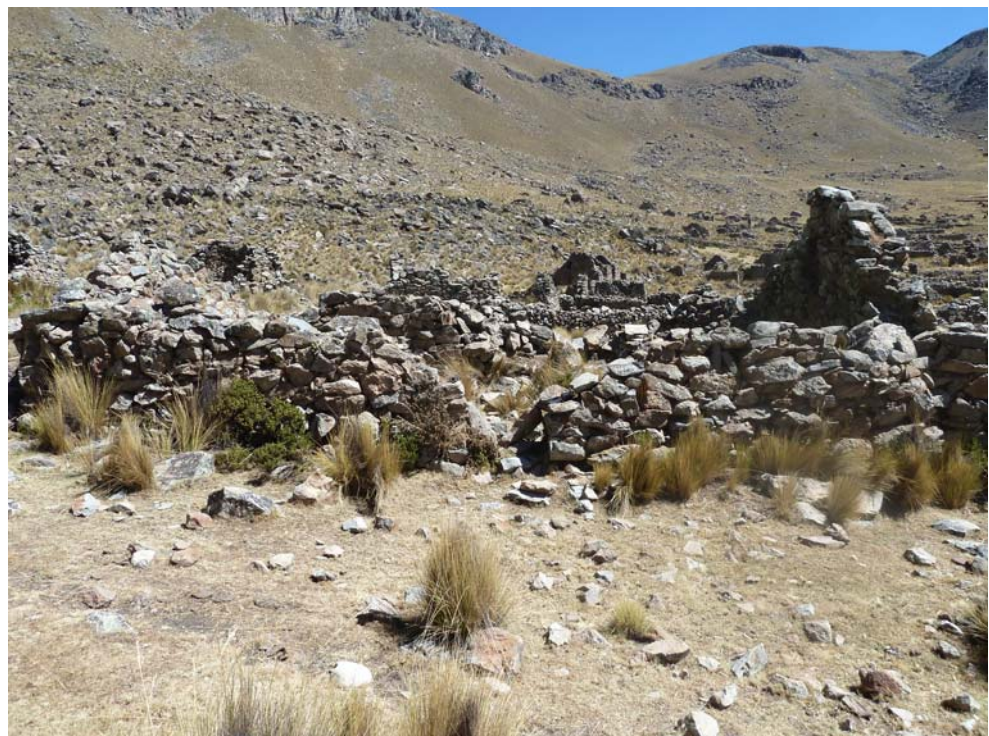
EA: 1407

Gen_descr:	Ubicada en la sureste de la manzana. Comparte su muro en el sur con el muro norte de EA 1405. El muro en el norte de EA 1407 está muy destruido y ausente de hastial.		
Preservacion:	61-80%		
Preserv_descr:	El muro norte está muy derruido.		
Forma:	Cuadrangular		
Forma_descr:			
Esq_ext_forma:	Angular-bloques	Esq_int_forma:	Angular
Rasgo_piso:	No hay evidencia.		
Divisiones_int:	0		
Division_int_descr:			
Temp_constr:	Colonial temprano		
Temporal_descr:	Sigue el trazo de conjunto.		
Modificaciones:	0		
Mods_descr:			
Funcion_principal:	Domestica		
Func_descr:	No hay evidencia para asignarle otra función.		
Design_comun:	Casa		
Calidad_gen:	2		
Uso_moderno:	no hay evidencia		
Superficie:	esta cubierto por icchu y piedras caidos		
Alteraciones:	No evidente	Techo:	Hastial dos aguas Mamposteria Tipo 12
Mamp_descr:	Hay hileras con lajas diagonales. En la parte superior de los muros es de Tipo 1.

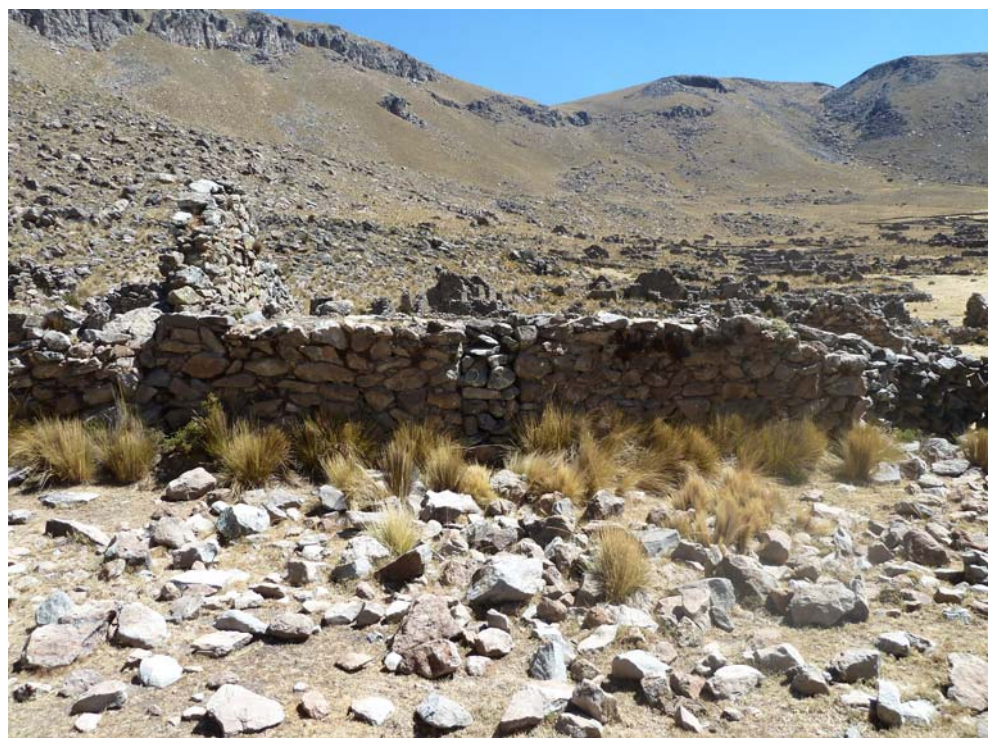
EA: 1410

Gen_descr:	Esta estructura está ubicada hacia la esquina suroeste de la manzana. Es de forma cuadrangular con muros altos. La puerta no está intacta, pero se ubica en el muro		
Preservacion:	41-60%		
Preserv_descr:	Se observan muros derruidos en el norte, este y oeste. Las partes superiores están derruidos.		
Forma:	Cuadrangular		
Forma_desc:	Casi perfectamente cuadrangular con esquinas exteriores redondeadas.		
Esq_ext_forma:	Redondeada-mixta	Esq_int_forma:	Redondeada
Rasgo_piso:	No hay evidencia.		
Divisiones_int:	0		
Division_int_desc:			
Temp_constr:	Horizonte Tardío		
Temporal_desc:	Tiene hornacinas trapezoidales y es más redondeada.		
Modificaciones:	0		
Mods_desc:			
Funcion_principal:	Domestica		
Func_desc:	Probablemente una casa, pero para una persona con mayores recursos.		
Design_comun:	Casa		
Calidad_gen:	3		
Uso_moderno:	no hay evidencia		
Superficie:	esta cubierto por pasto y icchu y piedras caidos

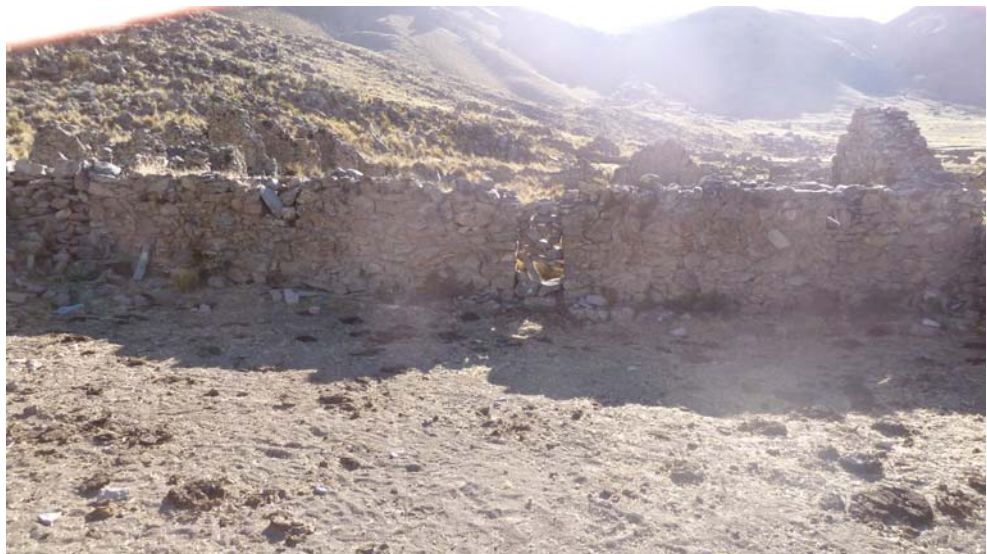
EA: 1427

Gen_desc:	Estructura pequeña y cuadrangular. Su acceso es incompleto. Mampostería en buen estado.		
Preservacion:	41-60%		
Preserv_desc:	Acceso: 65-70%; Hastial: 80-85%		
Forma:	Cuadrangular		
Forma_desc:	Structure is quadrangular with squared-off, not rounded corners.		
Esq_ext_forma:	Angular-mixta	Esq_int_forma:	Angular
Rasgo_piso:			
Divisiones_int:	0		
Division_int_desc:			
Temp_constr:	Colonial temprano		
Temporal_desc:			
Modificaciones:	0		
Mods_desc:			
Funcion_principal:	Domestica		
Func_desc:	Los nichos sugieren una función doméstica.		
Design_comun:	Casa		
Calidad_gen:	4		
Uso_moderno:			
Superficie:			
Alteraciones:	Pocos	Techo:	Hastial dos aguas Mamposteria Tipo 12
Mamp_desc:
