**INFORME TÉCNICO**  
**PROYECTO ARQUEOLÓGICO TUTI ANTIGUO,**  
**VALLE DEL COLCA**

**FASE IV: LEVANTAMIENTO Y PROSPECCIÓN DE**  
**LOS SITIOS DE MAWCHU LLACTA Y LAIQA LAIQA**

Proyecto de Investigación Arqueológica

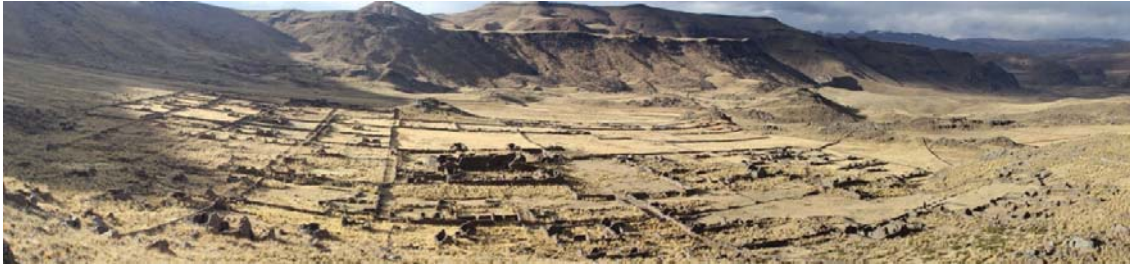
Figura 3. Panorama de Mawchu Llacta desde el sur.

Mawchu Llacta está ubicada en el fondo de una cuenca abierta en dirección al Este, ocupando parte de las laderas bajas de una cadena de cerros, en la margen derecha del Valle del Colca, en su sección alta (ver Figuras 2-5).

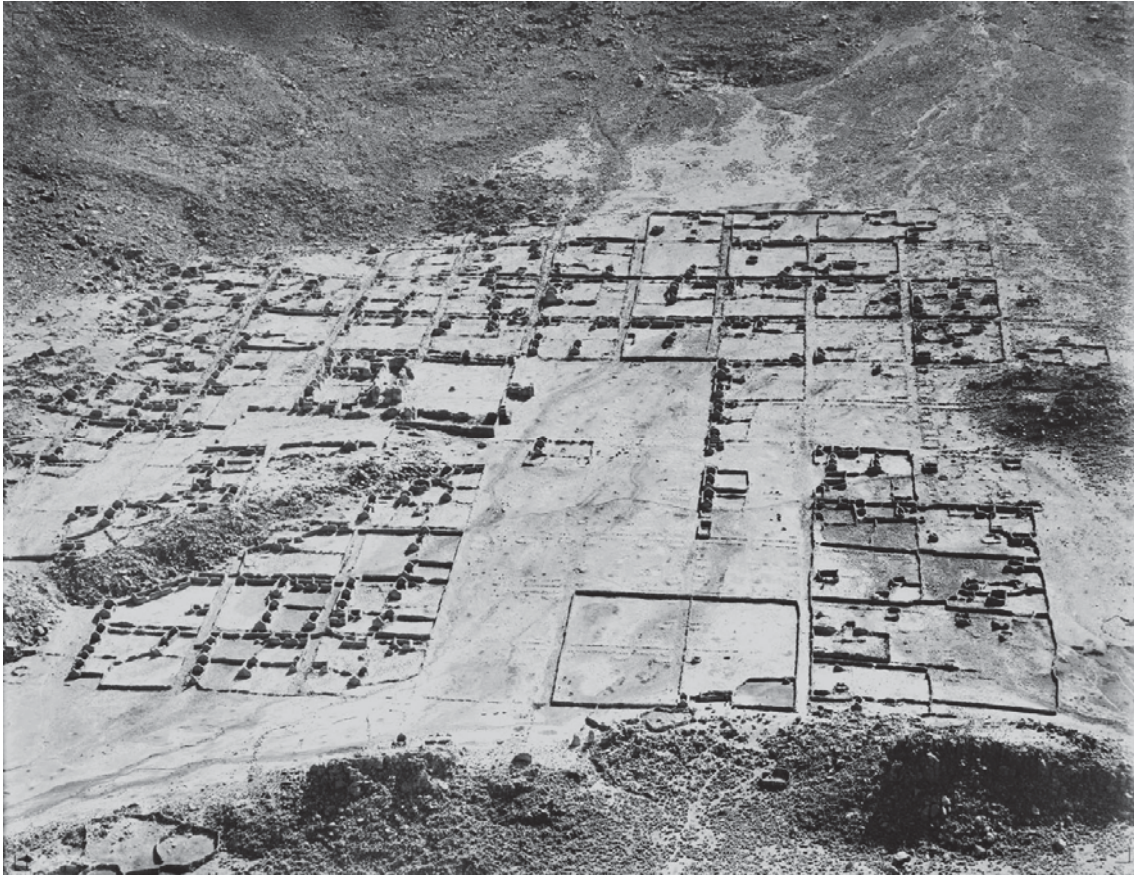
Siguiendo con la descripción del trazo, cada una de las manzanas delimitadas posee un espacio que corre en paralelo con sus cuatro lados, los que se configuran como vías de circulación o calles tomando la forma de un entramado que se extiende hacia los extremos del asentamiento. Hacia la sección centro-suroeste del asentamiento, se observa la conjunción de edificaciones y espacios abiertos que conformarían el sector con mayor importancia de todo el asentamiento. En dicho núcleo se ha podido identificar una iglesia asociada a dos plazas: una de forma trapezoidal y otra rectangular (Figura 5). La plaza trapezoidal se ubica asociada al acceso de la iglesia en su eje noroeste-sureste, mientras que la plaza rectangular se vincula con un acceso lateral de la iglesia en su eje noreste-suroeste.

Figura 4. Aérefoto oblicua de Mawchu Llacta desde el este. Foto cortesía del American Museum of Natural History, colecciones especiales, imagen 334640.

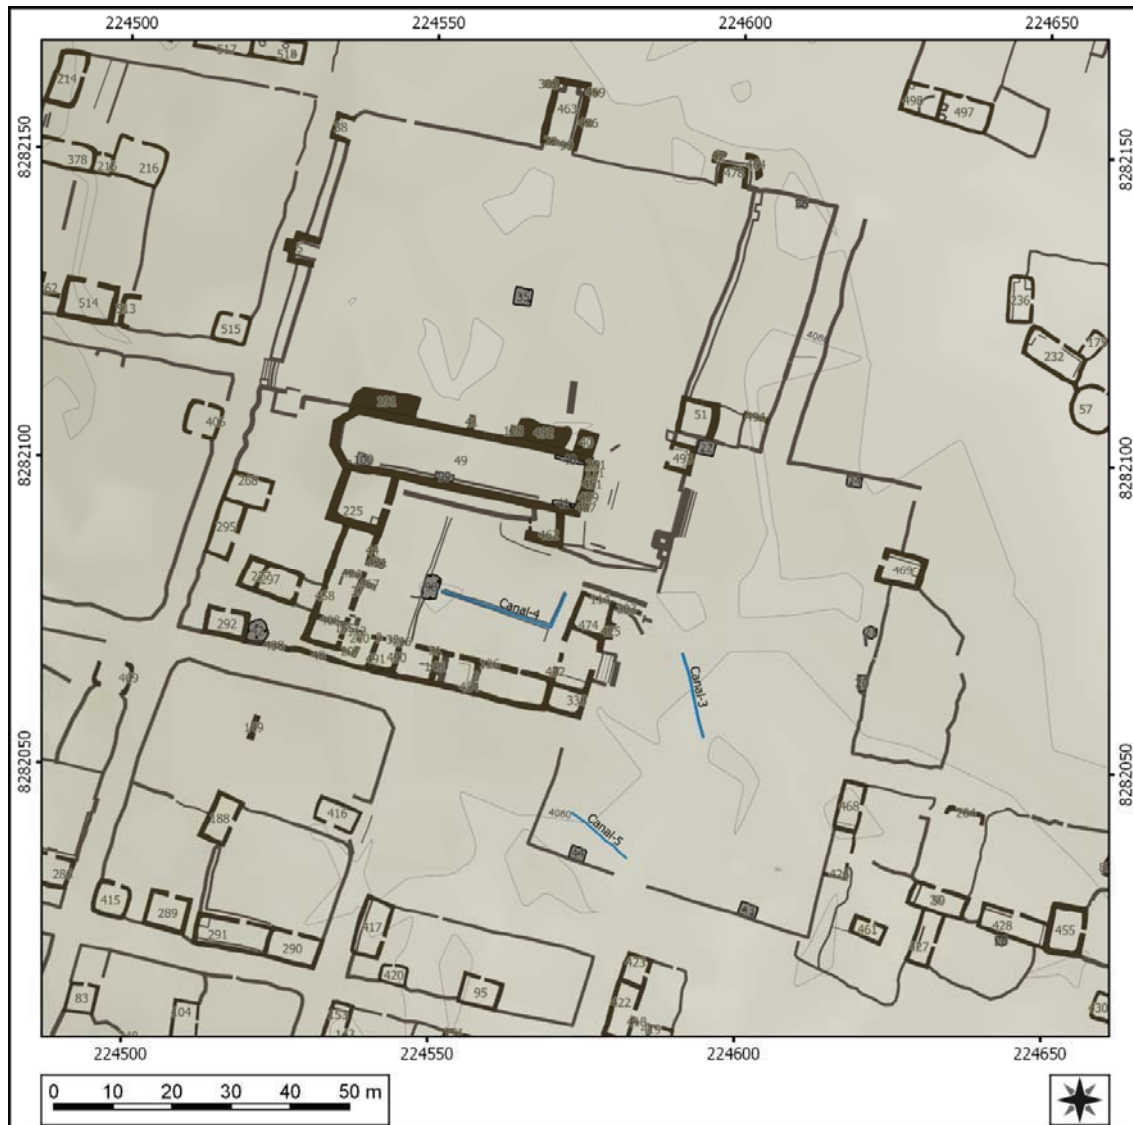
Figura 6. Detalle de las dos plazas: la plaza trapezoidal (derecha) y la plaza rectangular (centro-arriba). Números de EA indicados. Ver Mapa 3

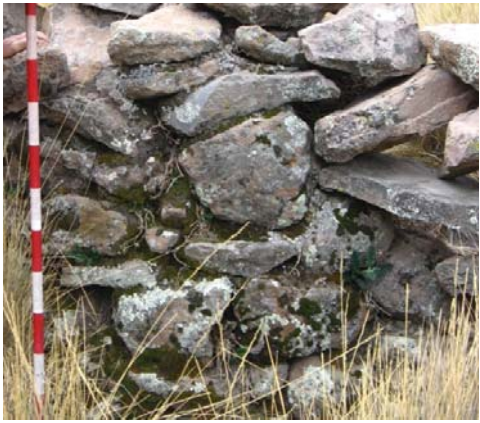
Malata, estructura  
004

Tipo	Descripción	Imagen
Tipo 1	<ul style="list-style-type: none"><li>• Mampostería compuesta de piedras irregulares dispuestas sin orden alguno y con escasa argamasa o sin argamasa (e.g. pirca seca)</li><li>• Fuente: Muro de manzana, Machwllacta</li><li>• Tipo 1 en Wernke 2003</li></ul>

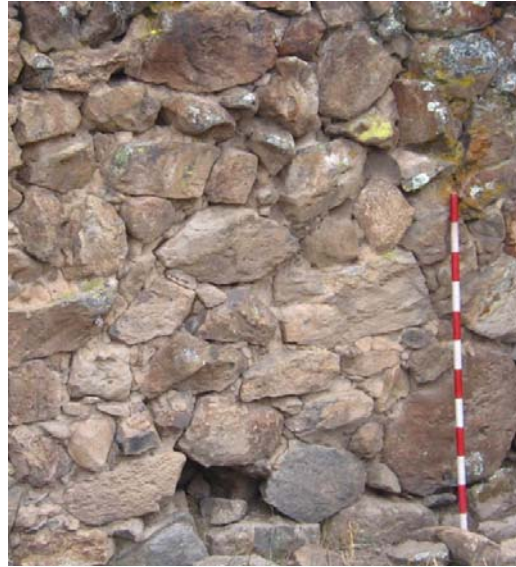
- Mampostería compuesta de piedras de campo de similar tamaño y forma de forma redondeada, ligeramente retocadas. No son dispuestas en hileras.
- Tipo 2 en Wernke 2003

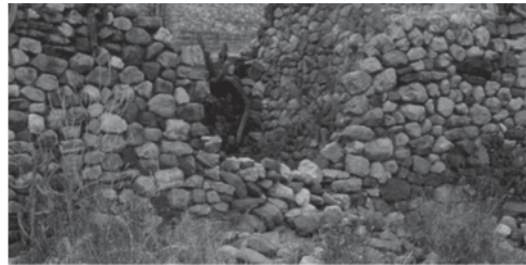
- Mampostería compuesta de piedras forma y tamaño homogéneo, retocadas o trabajadas dispuestas en hileras
- Fuente: Uyu Uyu
- Tipo 3 en Wernke 2003

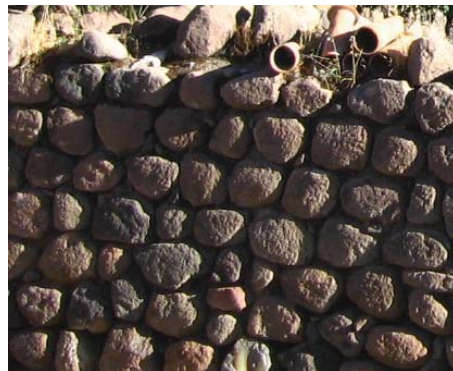
Tipo 4 Mamposteria compuesta de cantos rodados cortados con el plano de corte expuesta en la fachada del muro

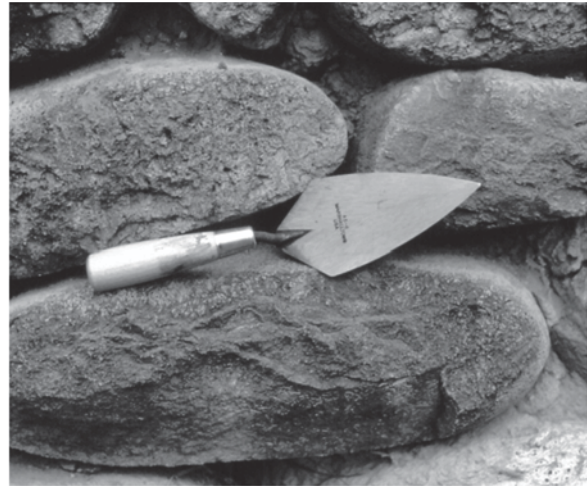
Tipo 5

- Mampostería de lajas angulosas de variable altura dispuestas en hileras con escasa argamasa.
- Fuente: San Antonio

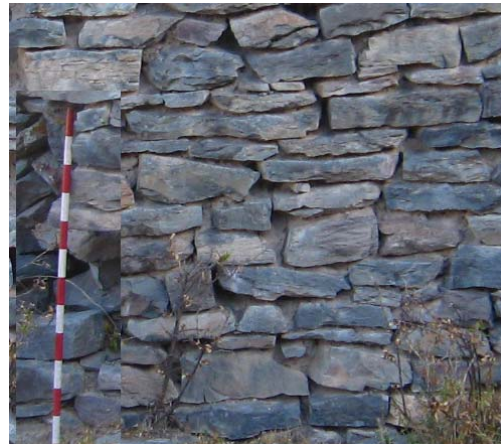
Tipo 6

- Mampostería compuesta de bloques trabajados en forma de ladrillo; dispuestos en hileras; tienden a ser alargados

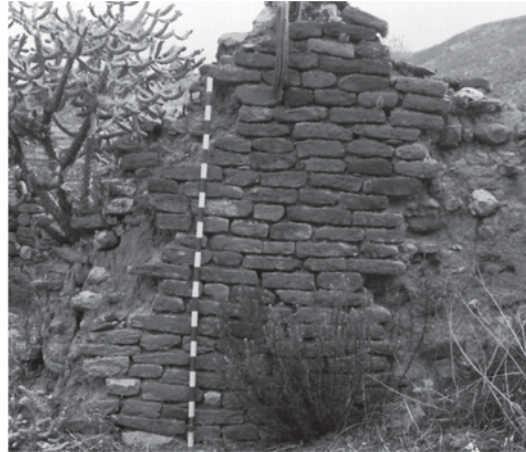
Tipo 7

- Similar a Tipo 3 pero con bandas de colores alternados

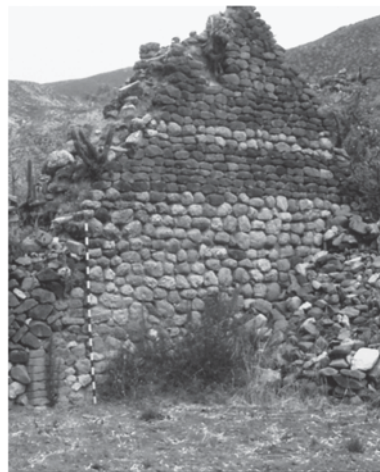
Tipo 8

- Mampostería de cantos rodados retocados que tienden a ser alargados dispuestos en hileras con mortero
- Fuente: Uscallakta

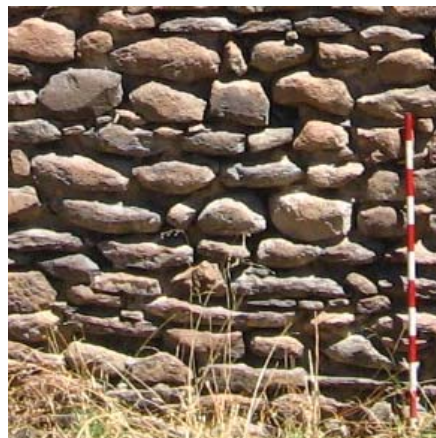
Tipo 9

- Mampostería compuesta de bloques trabajados de tendencia cuadrangular de diversos tamaños dispuestos con escasa argamasa
- Fuente: Yanque
- Correspondencia: no

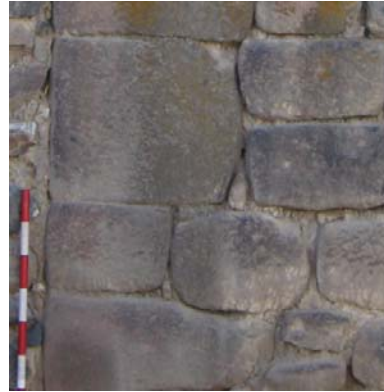
Tipo 10

- Mampostería compuesta de bloques de tendencia cuadrangular de tamaño homogéneo y bordes extramedamente trabajados con argamasa muy escasa
- Fuente: Yanque
- Correspondencia: no

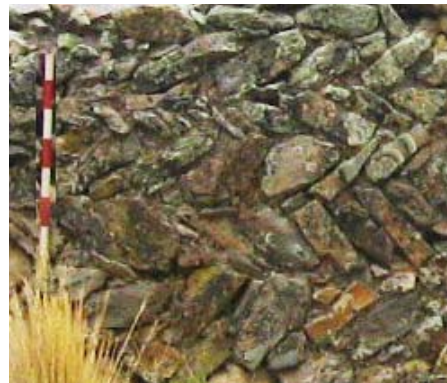
- Hileras de piedras ---mayormente lajas --- dispuestas de manera oblicua y en hileras, alternando su dirección de hilera en hilera, mayormente sin argamasa
- Fuente: San Antonio
- No existe correspondencia en Wernke 2003

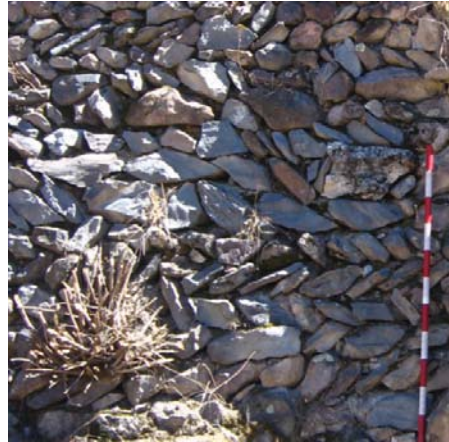
Tipo 12

- Hileras de piedras---mayormente lajas--- de tamaño irregular, pero con bandas diagonales (es como Tipo 1 con mas orden, y bandas diagonales cortas o parciales)

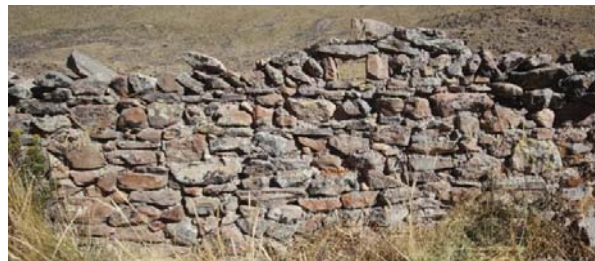
Tipo 13

- Mampostería compuesta de piedras grandes e irregulares dispuestas sin orden alguno y con escasa argamasa o sin argamasa (e.g. pirca seca). Similar a Tipo 1, pero con piedras mucho mas grandes. Se observa mas en las bases de muros de manzanas.

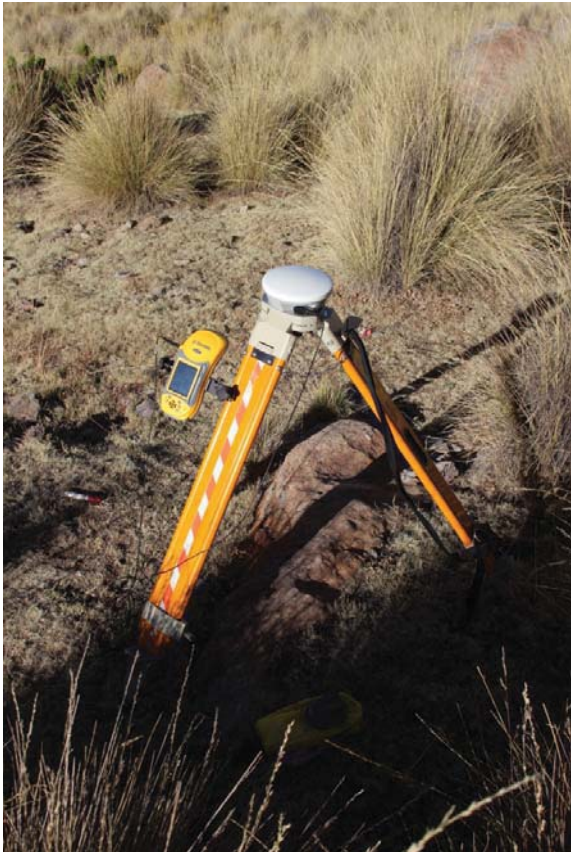
Figura 7. Registro del datum maestro con Trimble Geoexplorer XT.

Se estableció un datum maestro (TU-172.01) utilizando GPS diferencial (Trimble Geoexplorer XT con antena Xephyr—Figura 7). El datum está ubicado en un afloramiento de roca madre, y demarcado con pintura roja (esmalte). Las coordenadas post-procesadas del datum son 224478.824 E, 8281918.254 N, 4103.351 m (el rango de error post-procesado de este punto es 0.35 m en el eje horizontal, 0.6 m en el eje vertical). Las posiciones tomadas fueron post-procesados con los datos de la estación terrestre referencial del sistema IGS en Arequipa (<http://igs.cb.jpl.nasa.gov/network/site/areq.html>). En la siguiente temporada se establecerá un datum utilizando el punto geodésico IGN en la plaza del pueblo de Tuti.

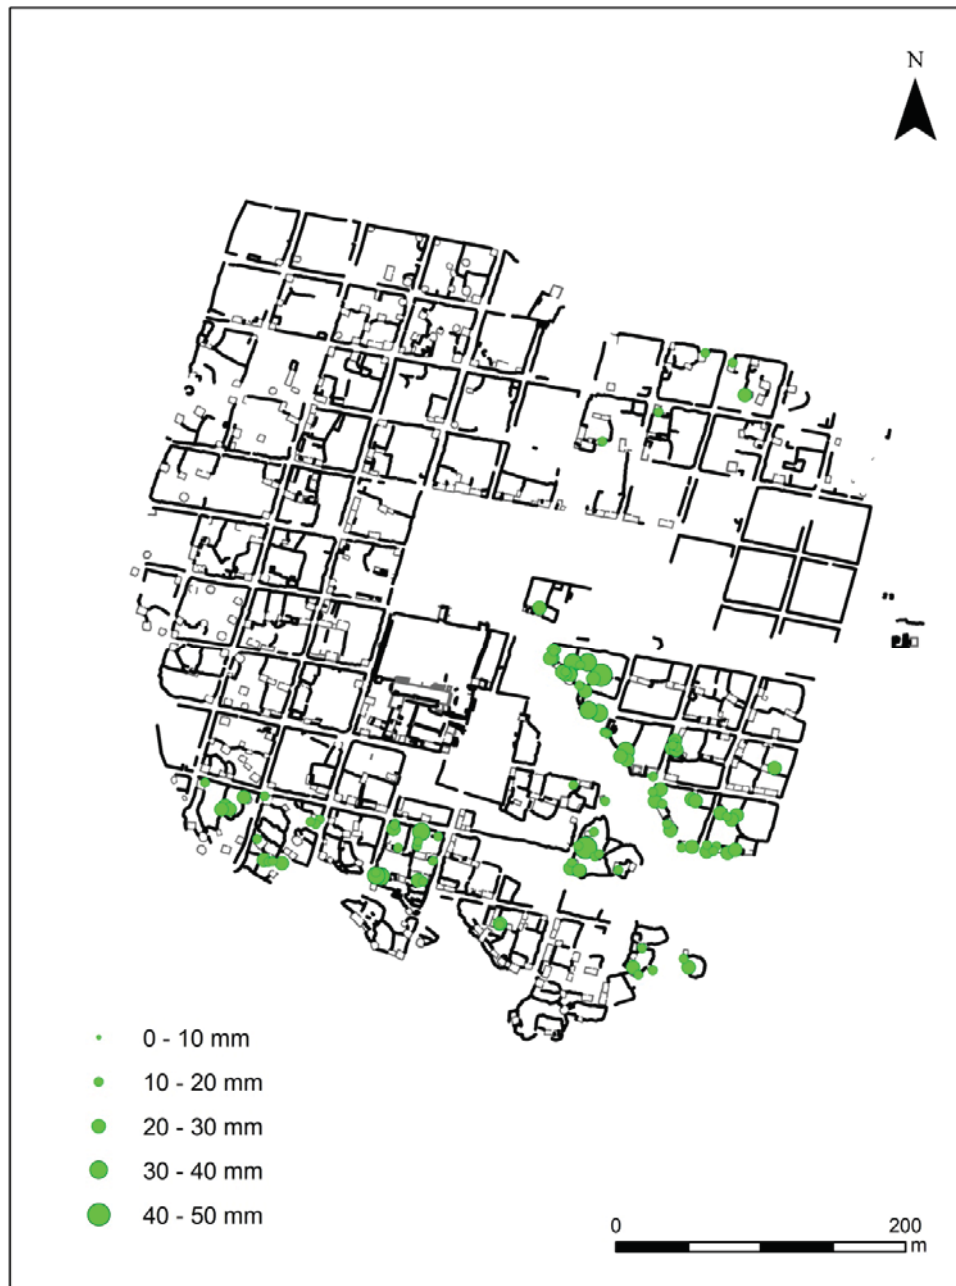
Figura 9. Mapa de los especímenes registrados en esta temporada (n = 110), según sus medidas.

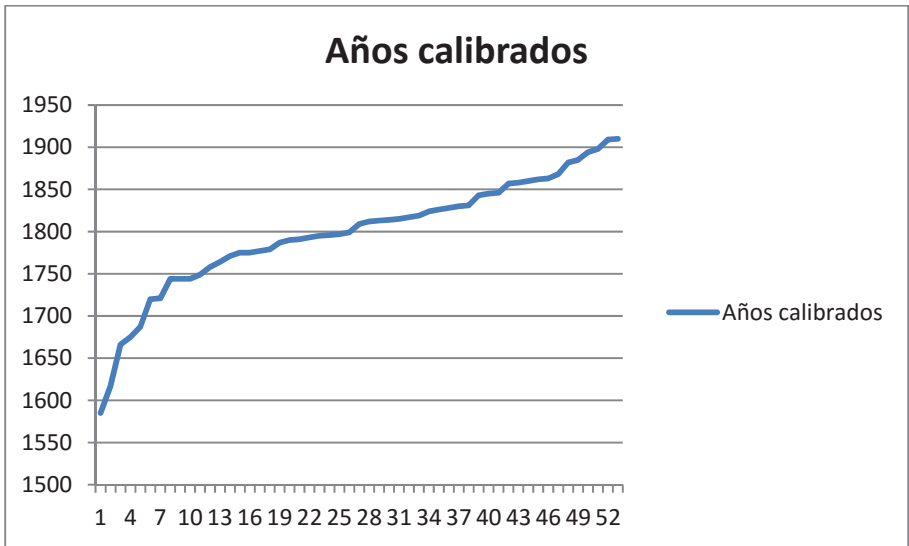
Figura 10. Gráfico que muestra el comportamiento de las fechas de especímenes registrados en la presente temporada. Nótese que se distribuyen básicamente entre finales del s. XVI e inicios del s. XX.

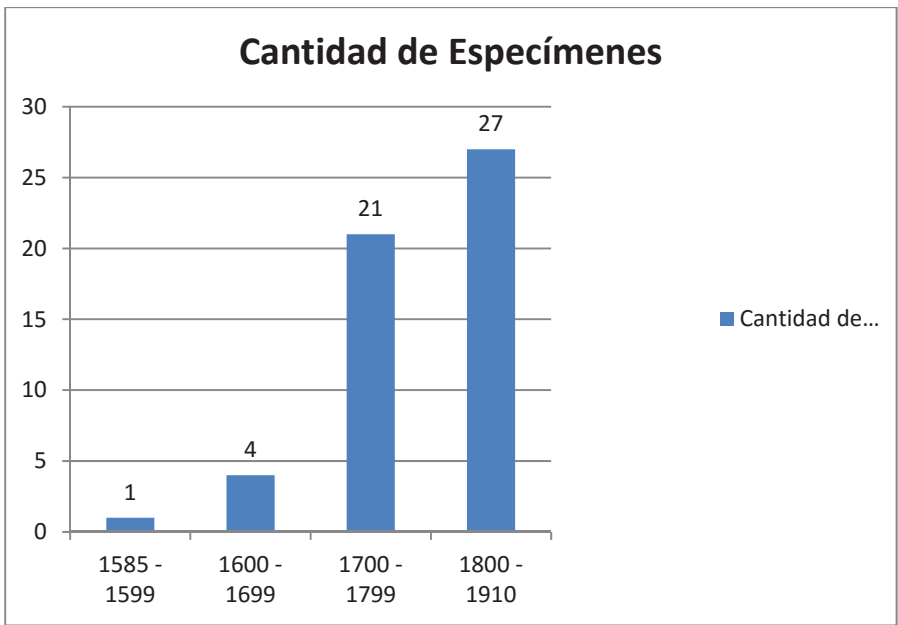
Figura 11. Cantidad de especímenes según intervalos de tiempo (años calibrados con respecto al 2013 – D.C.)

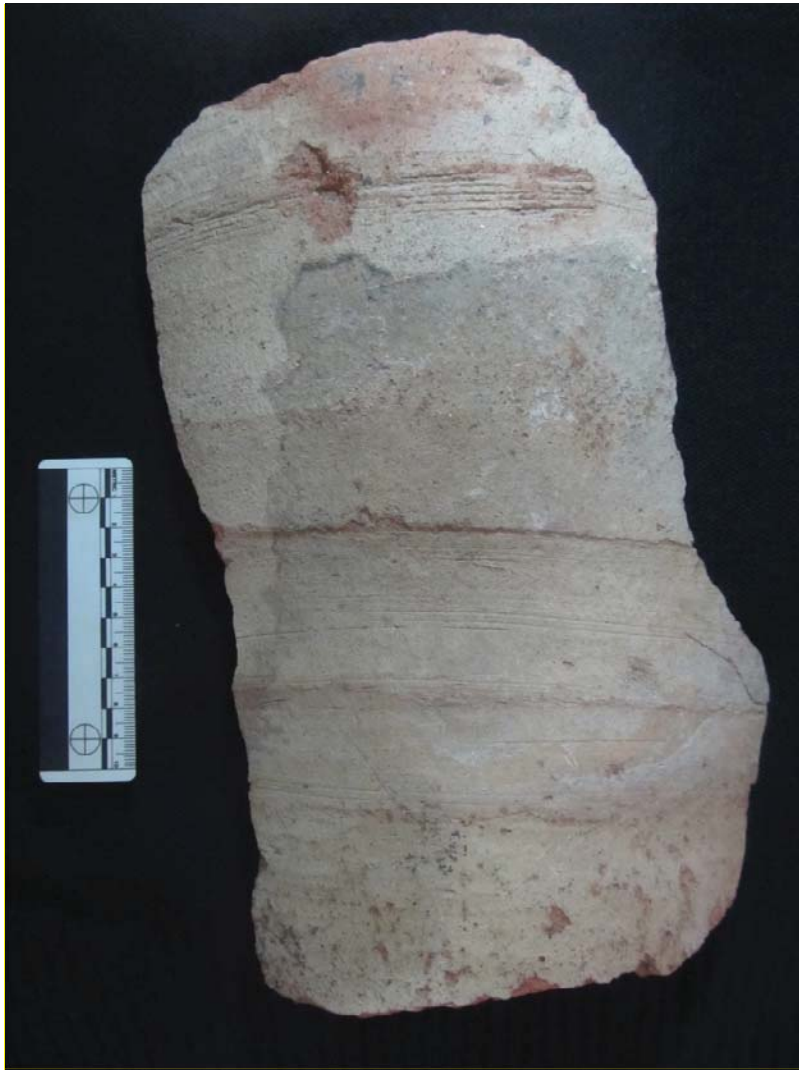
Figura 20. Fragmento de botija, presentando marcas de fajas (en la parte inferior) y correas (parte superior).

Posiblemente por tratarse de vasijas de un volumen considerablemente amplio – incluso tan o más grandes que una persona promedio -, fue necesario el uso de fajas para sostener la vasija durante su elaboración a medida que se iba ganando altura, sujetándolas con las pequeñas pitas, lo que habría servido a su vez para luego transportarlas hacia la zona de cocción, labor que habría sido complementada con las correas.

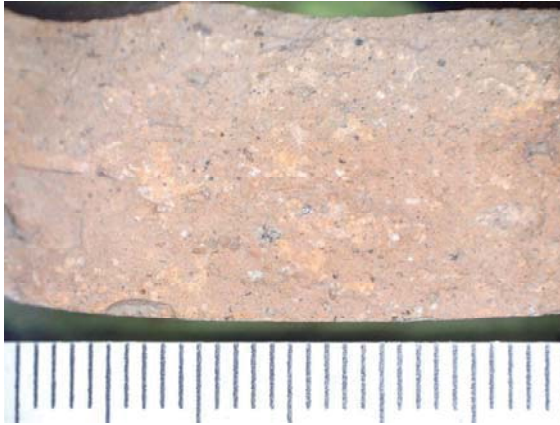
Figura 22. Sección de un fragmento de botija. Nótese lo compacto de la pasta y lo uniforme de la cocción producto de altas temperaturas, lo que se logra en hornos especializados. Cada división de escala en la foto corresponde a 1mm.

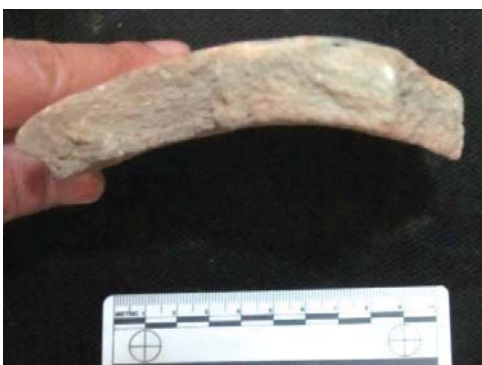
Figura 23. . Vista de perfil de un fragmento de teja. Nótese la curvatura característica de la pieza, así como su cocción no uniforme. Hacia la izquierda, el borde biselado de la teja.

Otros de los materiales que son nuevos en cuanto al registro arqueológico en lo que van de realizados los estudios en la zona, son los materiales de construcción. La cantidad de fragmentos de tejas es ciertamente considerable frente a la de los otros materiales. Es necesario señalar que gracias al tipo de análisis realizado, se pudo identificar los fragmentos correspondientes a tejas por reunirlos todos por su similitud, en donde fue posible relacionar aquellos fragmentos muy pequeños con otros más completos (Foto 7), que de haberlos analizado bolsa por bolsa hubieran sido confundidos con fragmentos de tinajas o algún recipiente de boca amplia. Esto se debe a que las tejas presentan bordes definidos hacia sus extremos (Foto 8) e incluso algunas de ellas presentan decoración (Foto 9 y 10).

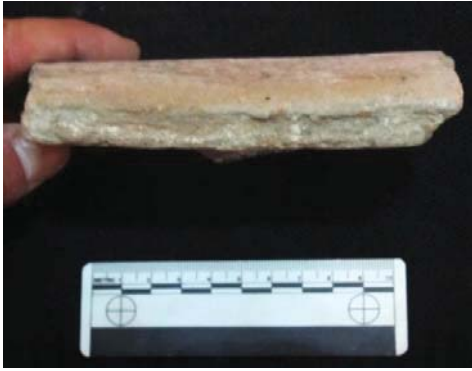
Figura 24. Vista del borde de la teja de la foto anterior.

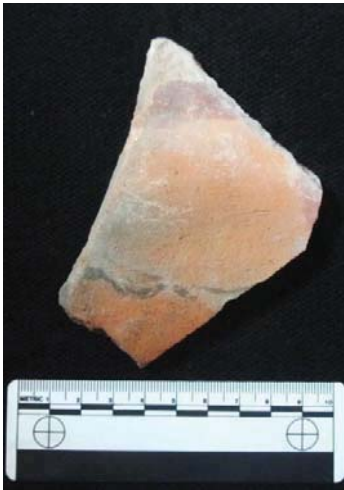
Figura 25. Vista superior de una teja. Nótese una línea de decoración pintada hacia la parte superior de la foto.

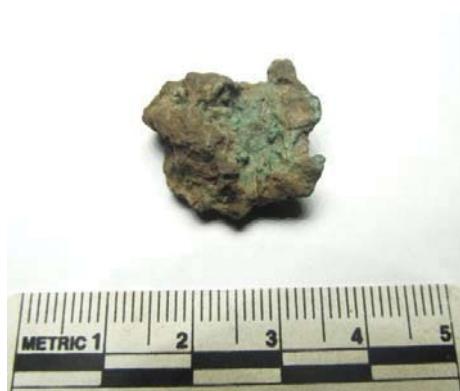
Con respecto al material mineral, se registró la presencia de un pequeño bloque de escoria, posiblemente de algún tipo de actividad productiva relacionada con metales y el respectivo uso de hornos de altas temperaturas (Foto 12).

Figura 28. Escoria.

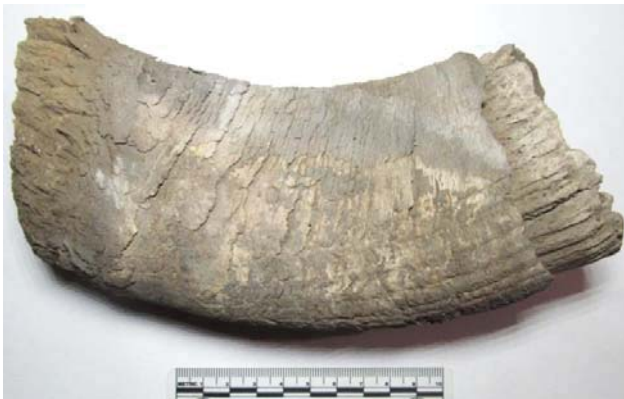
Como parte de los materiales de tipo orgánico animal, tenemos la presencia de parte de la cornamenta de algún tipo de bóvido, animal no nativo de la zona, encontrada relacionada directamente al paramento de un edificio, como un elemento saliente para colgar o sujetar algo (Foto 16).

Figura 32. Fragmento de cornamenta de bóvido.

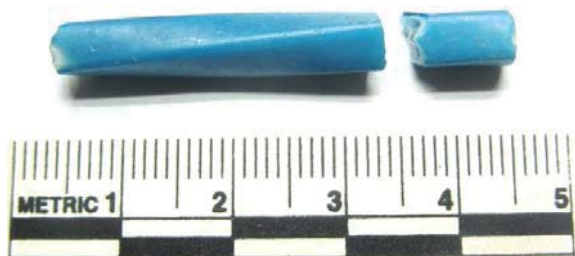
Finalmente, entre los artefactos de vidrio contamos en el registro con la presencia de elementos foráneos como cuentas de vidrio muy tempranas del tipo *Nueva Cádiz*, más específicamente las “*twisted, turquoise over white*” (Foto 19 y 20), a las que Deagan (1987: 162-163) atribuye una cronología correspondiente al rango de 1500-1550. Esto apoya el traslado de la gente hacia la década de 1570 en el contexto de la aplicación de la política Toledana de *reducciones*.

Figura 35. Cuenta de vidrio Nueva Cádiz (cuenta torcida turquesa sobre blanco).

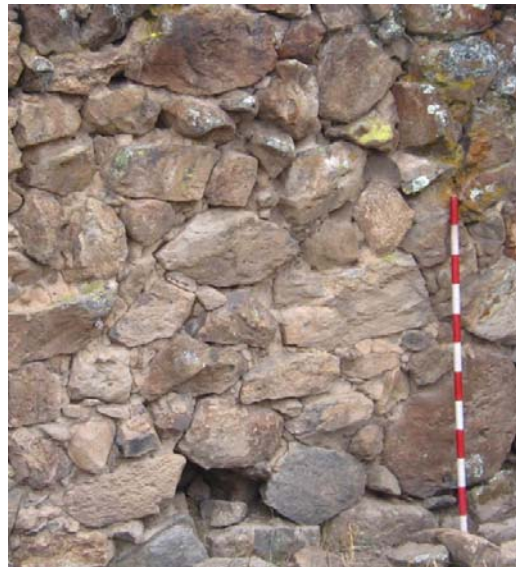
- Mampostería compuesta de piedras de campo de similar tamaño y forma de forma redondeada, ligeramente retocadas. No son dispuestas en hileras.
- Tipo 2 en Wernke 2003

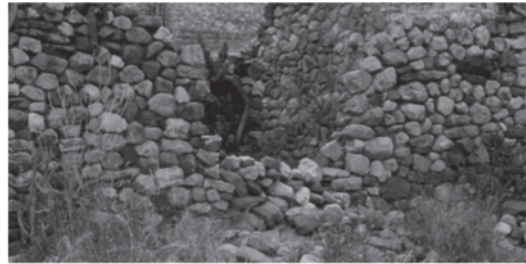
- Mampostería compuesta de piedras forma y tamaño homogéneo, retocadas o trabajadas dispuestas en hileras
- Fuente: Uyu Uyu
- Tipo 3 en Wernke 2003

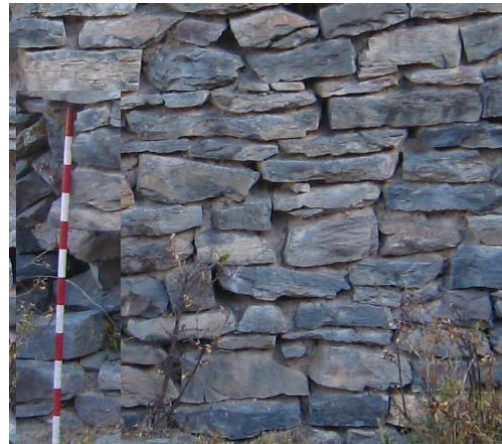
Tipo 6

- Mampostería compuesta de bloques trabajados en forma de ladrillo; dispuestos en hileras; tienden a ser alargados

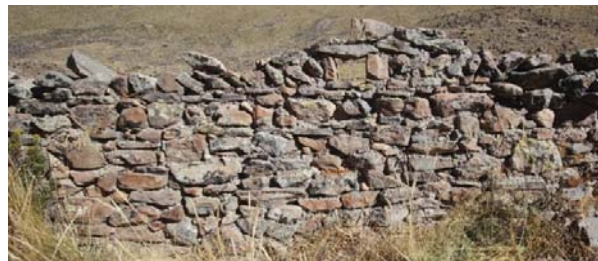
Tipo 13

- Mampostería  
compuesta de  
piedras grandes e  
irregulares  
dispuestas sin orden  
alguno y con escasa  
argamasa o sin  
argamasa (e.g. pirca  
seca). Similar a Tipo  
1, pero con piedras  
mucho mas grandes.  
Se observa mas en  
las bases de muros  
de manzanas.
