INFORME TÉCNICO
PROYECTO ARQUEOLÓGICO TUTI ANTIGUO,
VALLE DEL COLCA

FASE IV: LEVANTAMIENTO Y PROSPECCIÓN DE
LOS SITIOS DE MAWCHU LLACTA Y LAIQA LAIQA

Proyecto de Investigación Arqueológica

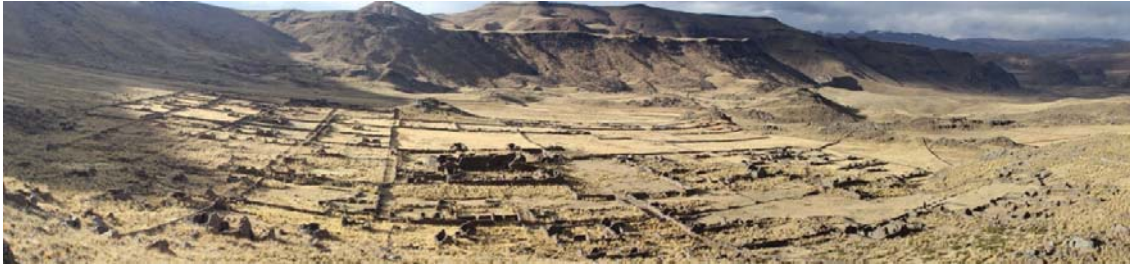
Figura 3. Panorama de Mawchu Llacta desde el sur.

Mawchu Llacta está ubicada en el fondo de una cuenca abierta en dirección al Este, ocupando parte de las laderas bajas de una cadena de cerros, en la margen derecha del Valle del Colca, en su sección alta (ver Figuras 2-5).

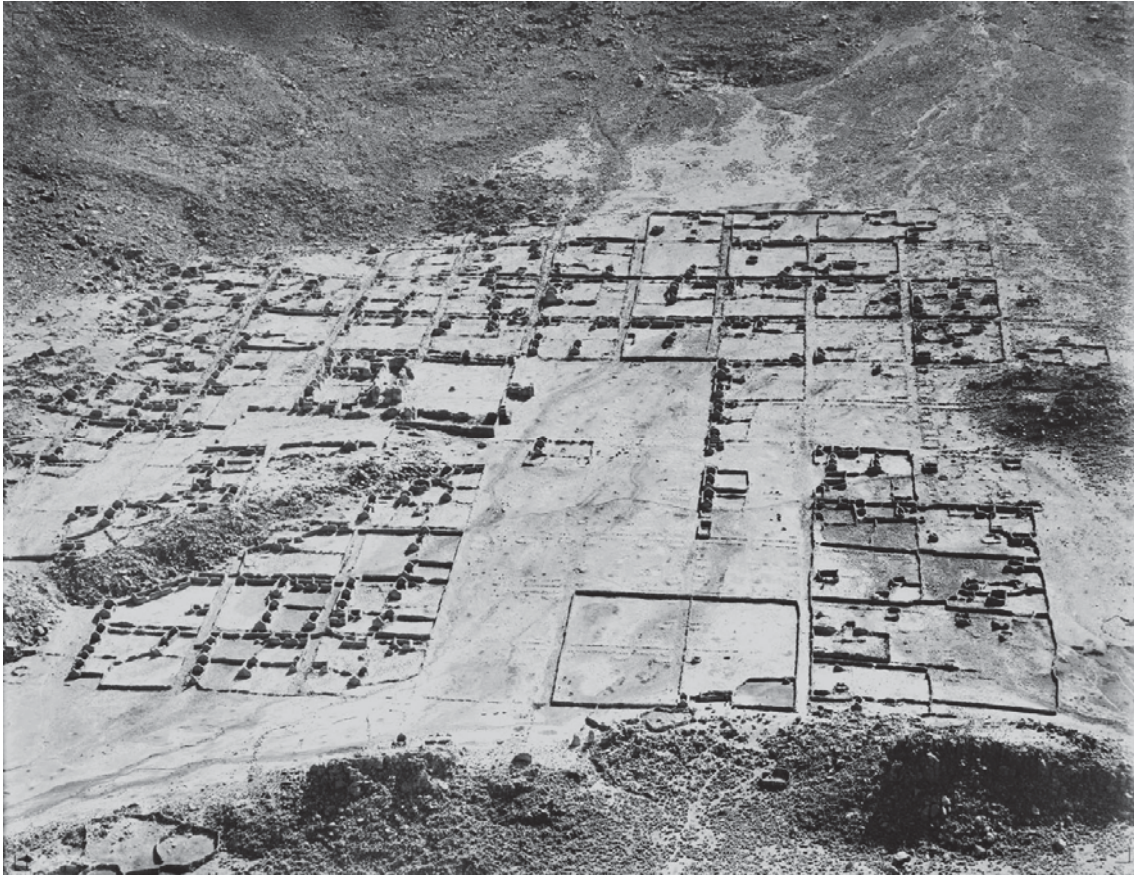
Figura 4. Aérefoto oblicua de Mawchu Llacta desde el este. Foto cortesía del American Museum of Natural History, colecciones especiales, imagen 334640.

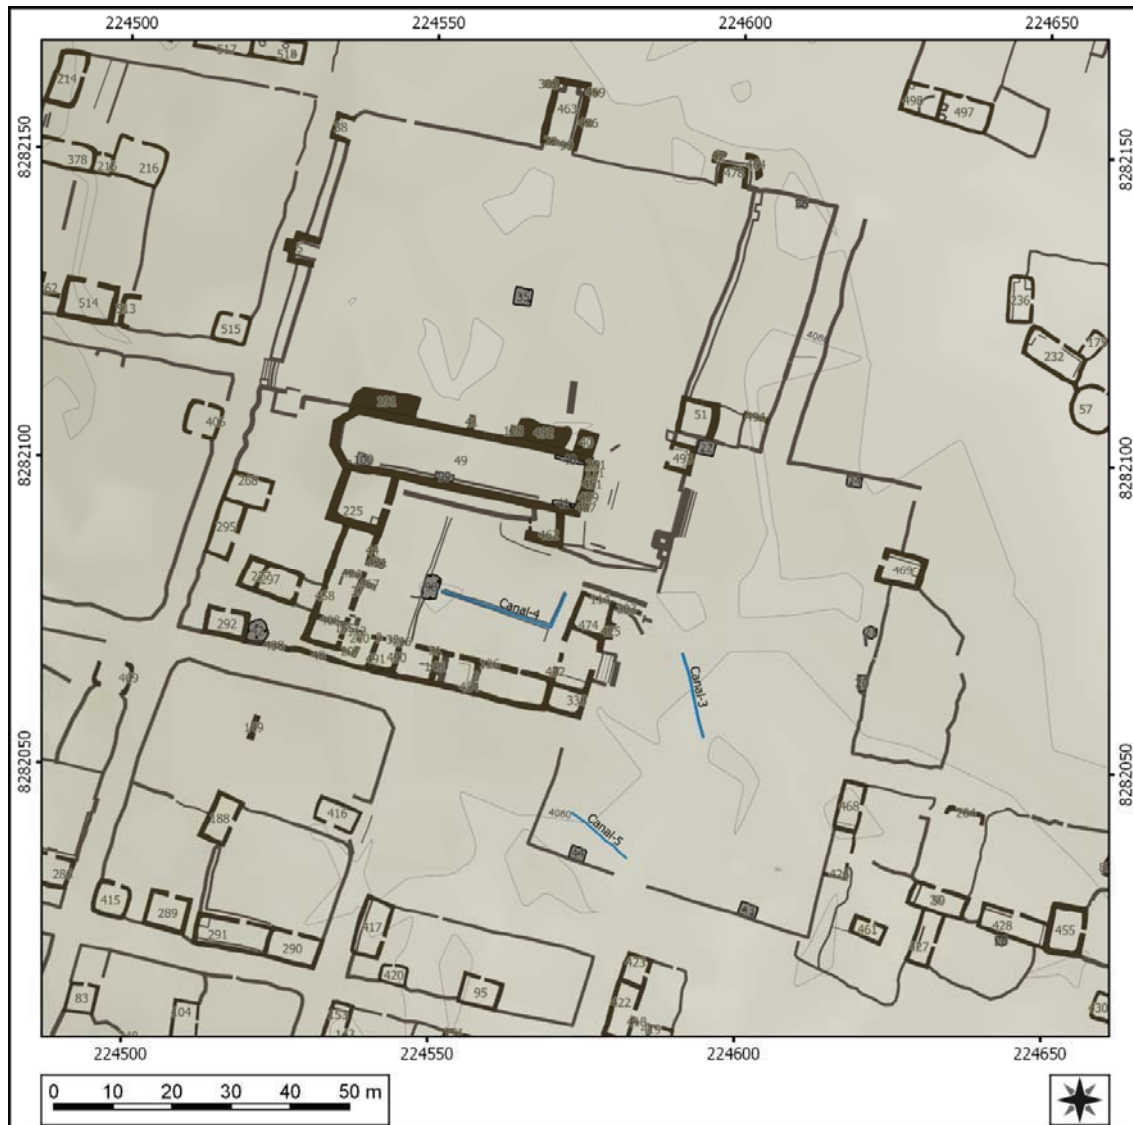
Figura 6. Detalle de las dos plazas: la plaza trapezoidal (derecha) y la plaza rectangular (centro-arriba). Números de EA indicados. Ver Mapa 3

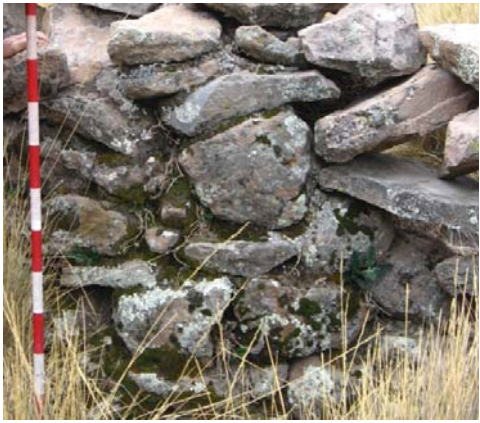
Malata, estructura
004

Tipo	Descripción	Imagen
Tipo 1	<ul style="list-style-type: none">• Mampostería compuesta de piedras irregulares dispuestas sin orden alguno y con escasa argamasa o sin argamasa (e.g. pirca seca)• Fuente: Muro de manzana, Machwillacta• Tipo 1 en Wernke 2003

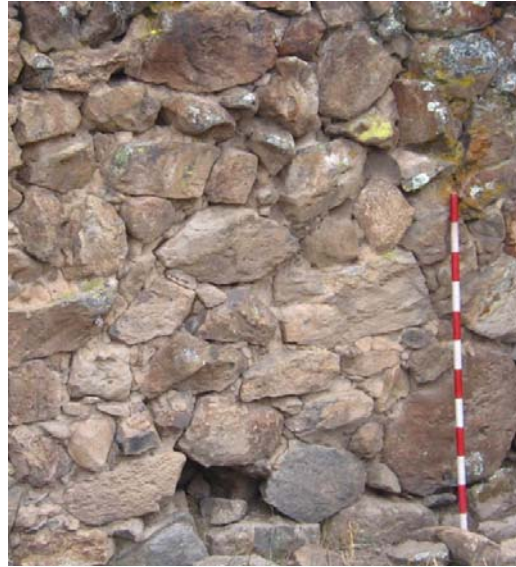
- Mampostería compuesta de piedras de campo de similar tamaño y forma de forma redondeada, ligeramente retocadas. No son dispuestas en hileras.
- Tipo 2 en Wernke 2003

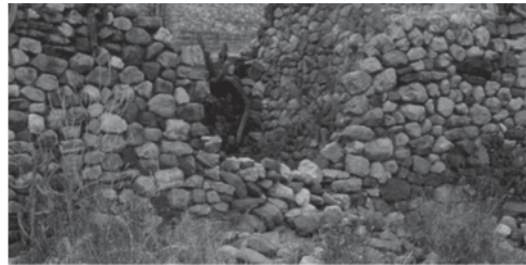
- Mampostería compuesta de piedras forma y tamaño homogéneo, retocadas o trabajadas dispuestas en hileras
- Fuente: Uyu Uyu
- Tipo 3 en Wernke 2003

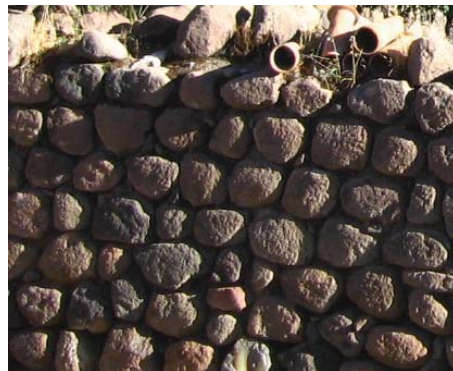
Tipo 4 Mamposteria compuesta de cantos rodados cortados con el plano de corte expuesta en la fachada del muro

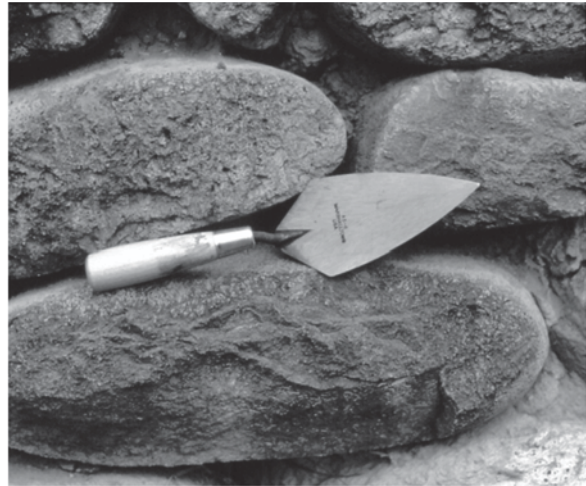
Tipo 5

- Mampostería de lajas angulosas de variable altura dispuestas en hileras con escasa argamasa.
- Fuente: San Antonio

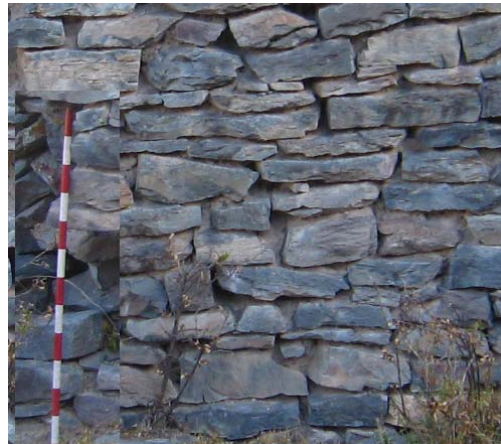
Tipo 6

- Mampostería compuesta de bloques trabajados en forma de ladrillo; dispuestos en hileras; tienden a ser alargados

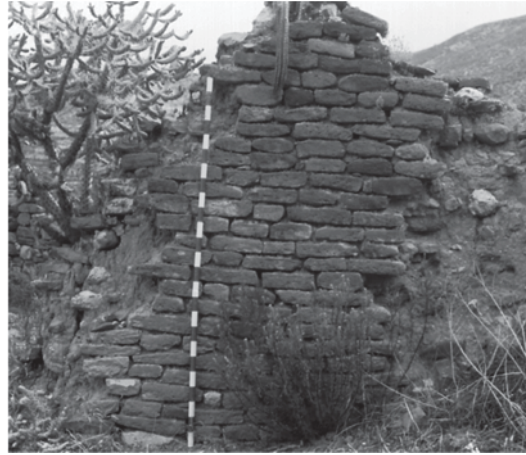
Tipo 7

- Similar a Tipo 3 pero con bandas de colores alternados

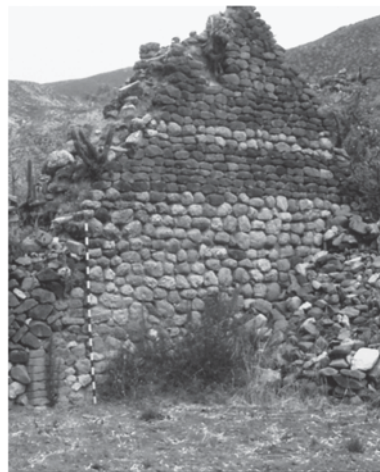
Tipo 8

- Mampostería de cantos rodados retocados que tienden a ser alargados dispuestos en hileras con mortero
- Fuente: Uscallakta

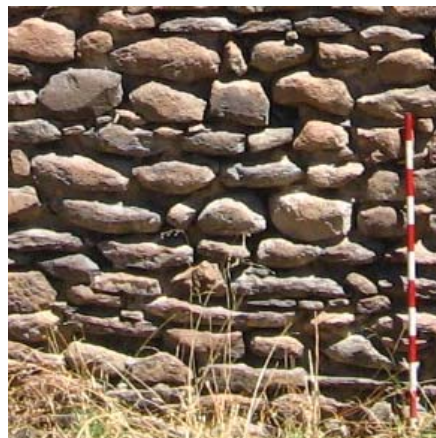
Tipo 9

- Mampostería compuesta de bloques trabajados de tendencia cuadrangular de diversos tamaños dispuestos con escasa argamasa
- Fuente: Yanque
- Correspondencia: no

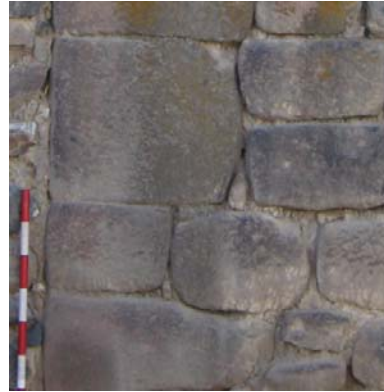
Tipo 10

- Mampostería compuesta de bloques de tendencia cuadrangular de tamaño homogéneo y bordes extramedamente trabajados con argamasa muy escasa
- Fuente: Yanque
- Correspondencia: no

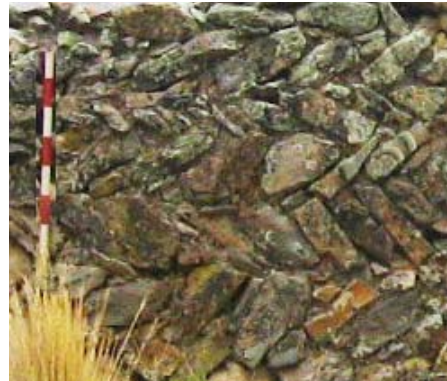
- Hileras de piedras ---
mayormente lajas ---
dispuestas de
manera oblicua y en
hileras, alternando
su dirección de
hilera en hilera,
mayormente sin
argamasa
- Fuente: San Antonio
- No existe
correspondencia en
Wernke 2003

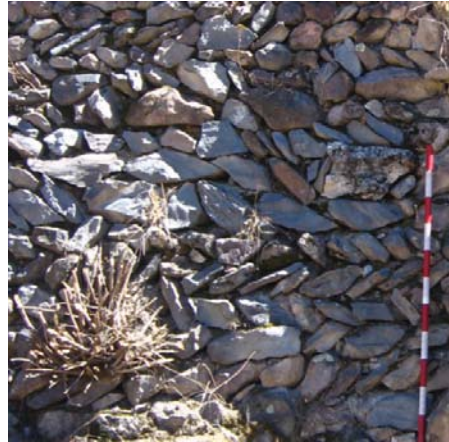
Tipo 12

- Hileras de piedras---
mayormente lajas---
de tamaño irregular,
pero con bandas
diagonales (es como
Tipo 1 con mas
orden, y bandas
diagonales cortas o
parciales)

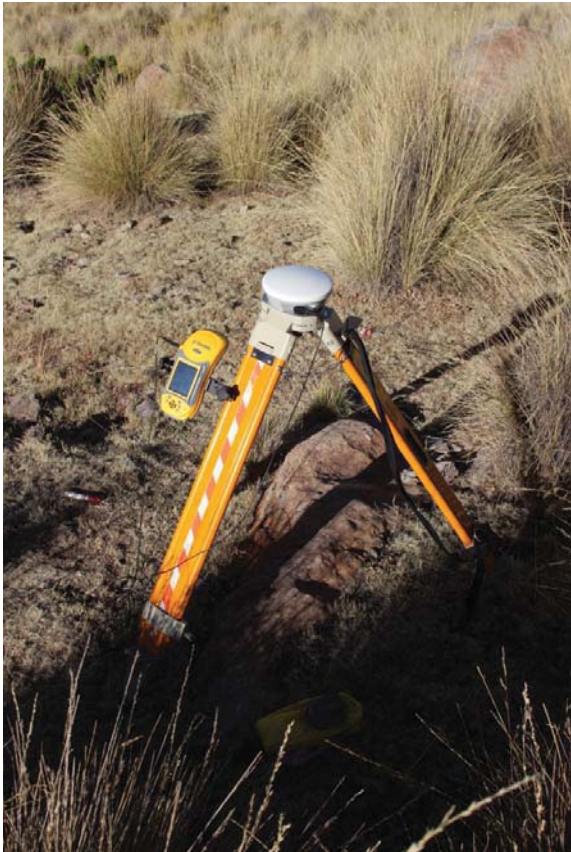
Figura 7. Registro del datum maestro con Trimble Geoexplorer XT.

Se estableció un datum maestro (TU-172.01) utilizando GPS diferencial (Trimble Geoexplorer XT con antena Xephyr—Figura 7). El datum está ubicado en un afloramiento de roca madre, y demarcado con pintura roja (esmalte). Las coordenadas post-procesadas del datum son 224478.824 E, 8281918.254 N, 4103.351 m (el rango de error post-procesado de este punto es 0.35 m en el eje horizontal, 0.6 m en el eje vertical). Las posiciones tomadas fueron post-procesados con los datos de la estación terrestre referencial del sistema IGS en Arequipa (<http://igs.cb.jpl.nasa.gov/network/site/areq.html>). En la siguiente temporada se establecerá un datum utilizando el punto geodésico IGN en la plaza del pueblo de Tuti.

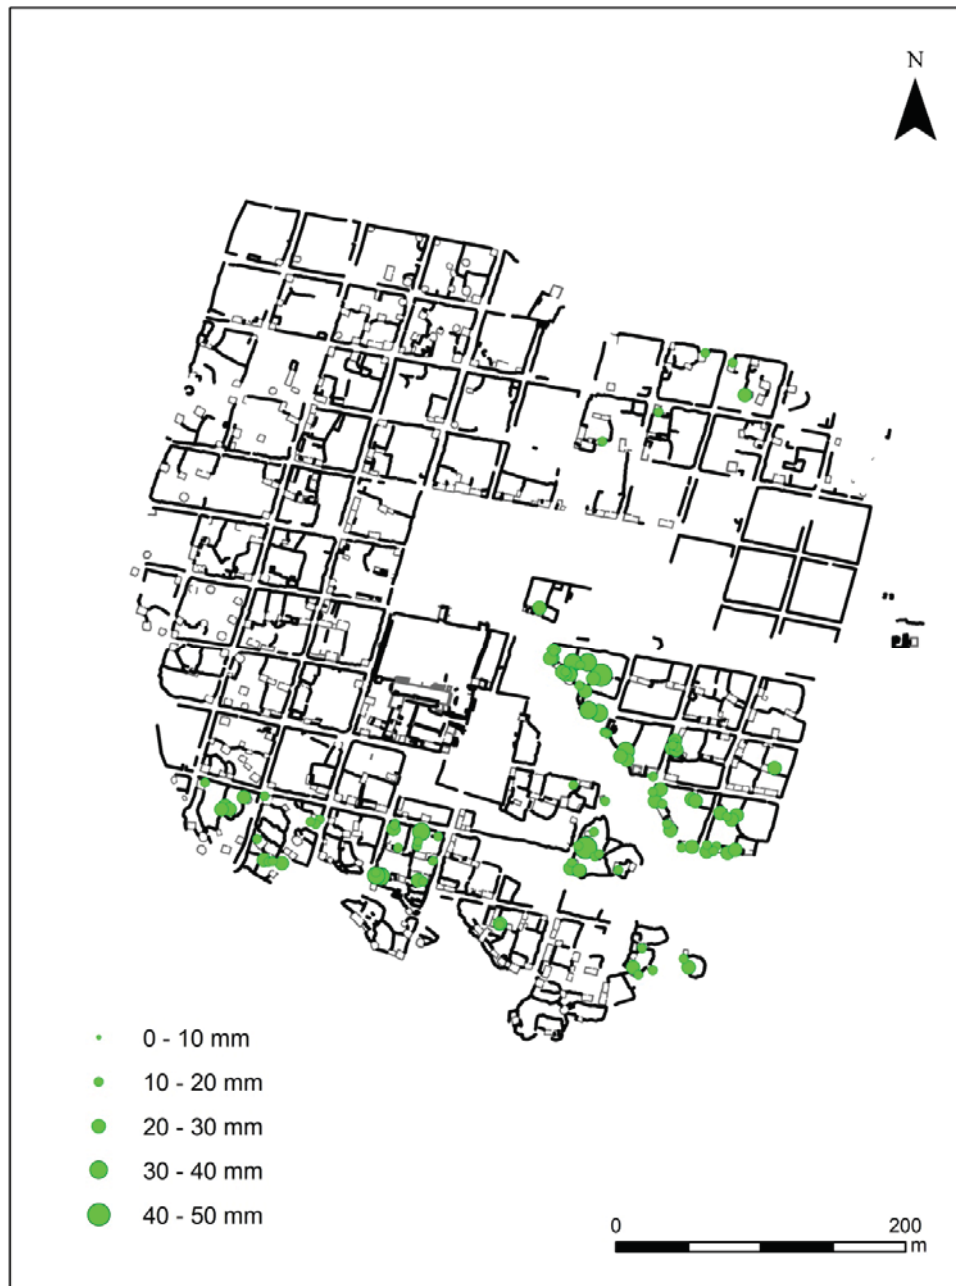
Figura 9. Mapa de los especímenes registrados en esta temporada (n = 110), según sus medidas.

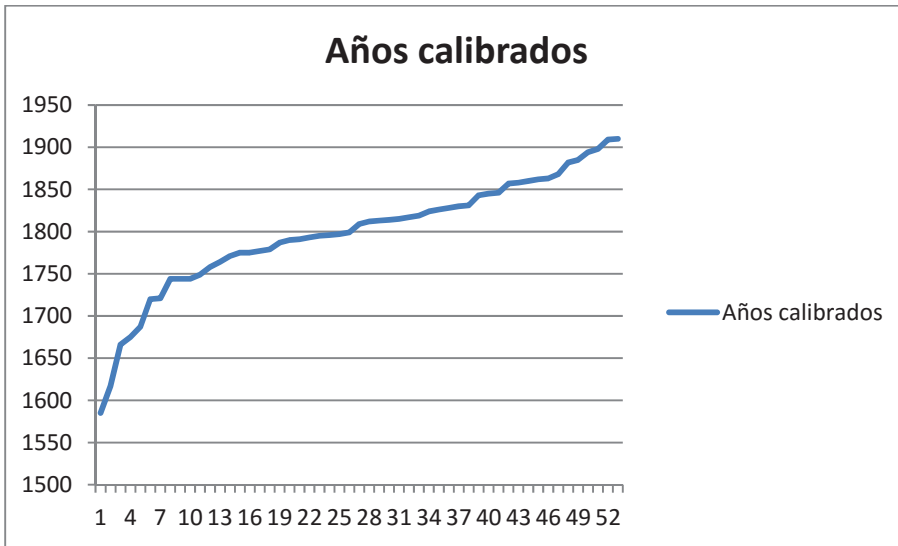
Figura 10. Gráfico que muestra el comportamiento de las fechas de especímenes registrados en la presente temporada. Nótese que se distribuyen básicamente entre finales del s. XVI e inicios del s. XX.

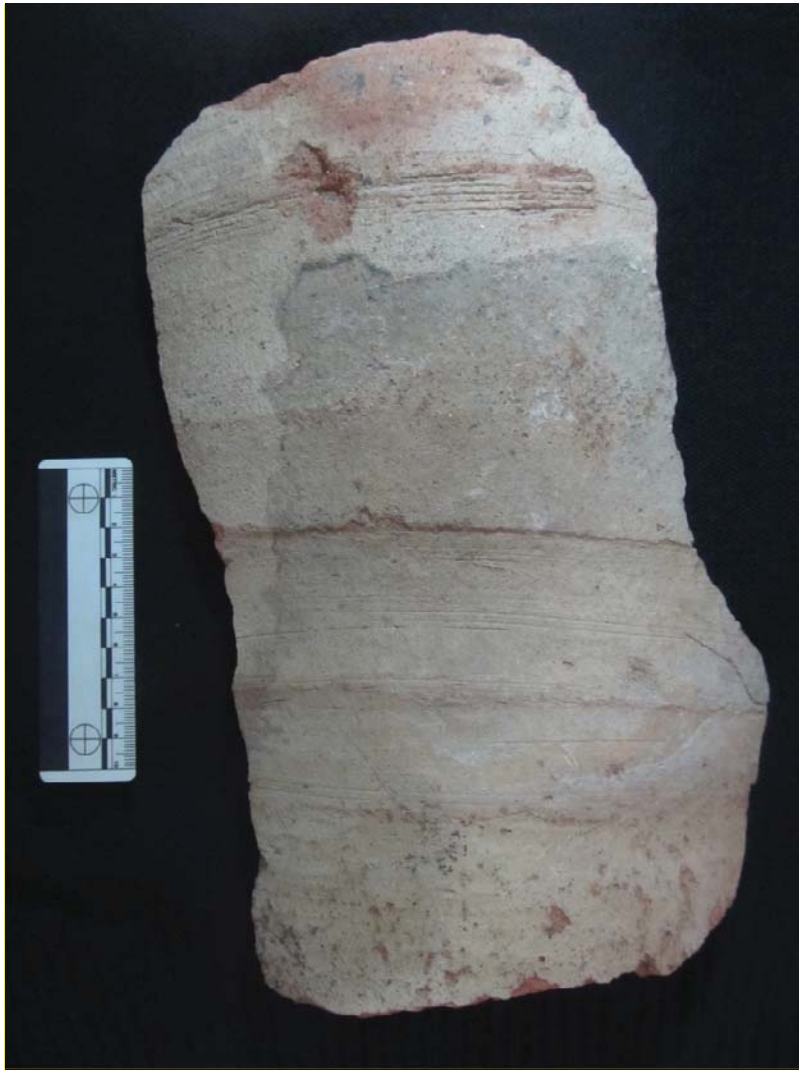
Figura 20. Fragmento de botija, presentando marcas de fajas (en la parte inferior) y correas (parte superior).

Un detalle observado en los fragmentos de botijas registrados es la presencia de marcas generadas durante su estado “en cuero”, previo a la cocción de la vasija. Estas marcas corresponderían a tres tipos de elementos, según el grosor que presentaron: *fajas*, *correas* y *pitás*. Dichas marcas denotan posiblemente la manera en que se elaboró la vasija y cómo se transportó hacia el horno para terminar su elaboración.

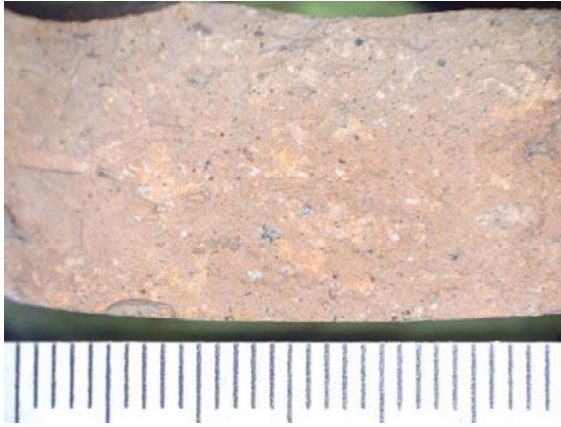
Figura 22. Sección de un fragmento de botija. Nótese lo compacto de la pasta y lo uniforme de la cocción producto de altas temperaturas, lo que se logra en hornos especializados. Cada división de escala en la foto corresponde a 1mm.

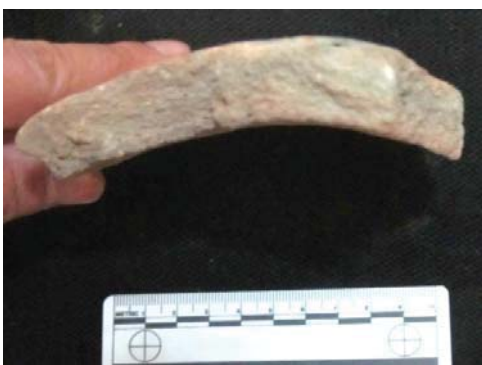
Figura 23. . Vista de perfil de un fragmento de teja. Nótese la curvatura característica de la pieza, así como su cocción no uniforme. Hacia la izquierda, el borde biselado de la teja.

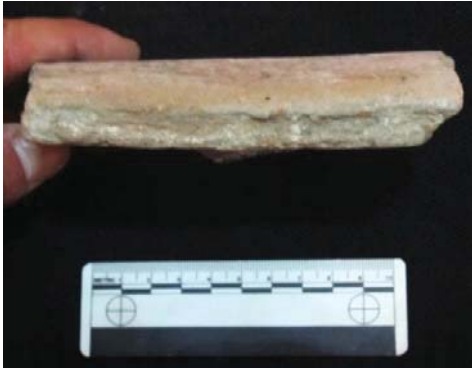
Figura 24. Vista del borde de la teja de la foto anterior.

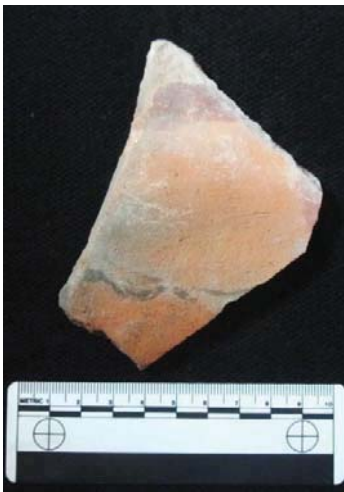
Figura 25. Vista superior de una teja. Nótese una línea de decoración pintada hacia la parte superior de la foto.

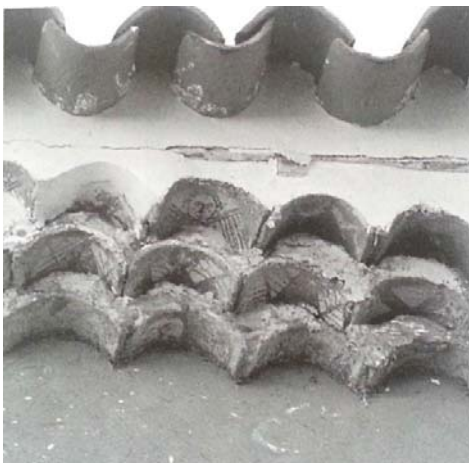
Figura 26. Vista de tejas decoradas en la iglesia de Chuquina, Aymaraes-Cusco (Viñuales y Gutiérrez 2014: 138).

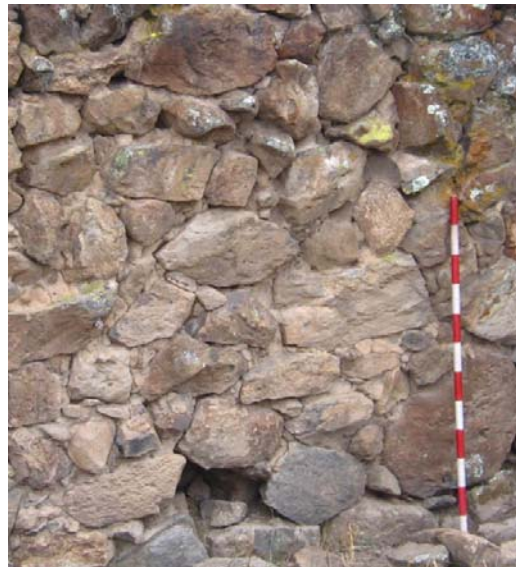
- Mampostería compuesta de piedras de campo de similar tamaño y forma de forma redondeada, ligeramente retocadas. No son dispuestas en hileras.
- Tipo 2 en Wernke 2003

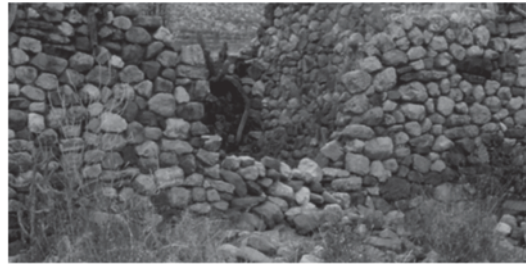
- Mampostería compuesta de piedras forma y tamaño homogéneo, retocadas o trabajadas dispuestas en hileras
- Fuente: Uyu Uyu
- Tipo 3 en Wernke 2003

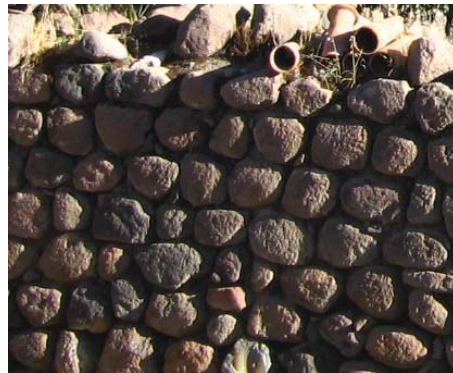
Tipo 4 Mamposteria compuesta de cantos rodados cortados con el plano de corte expuesta en la fachada del muro

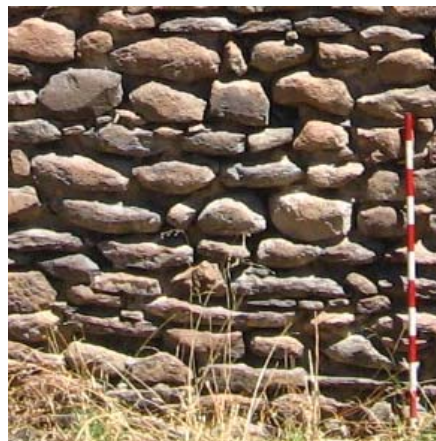
Tipo 9

- Mampostería compuesta de bloques trabajados de tendencia cuadrangular de diversos tamaños dispuestos con escasa argamasa
- Fuente: Yanque
- Correspondencia: no

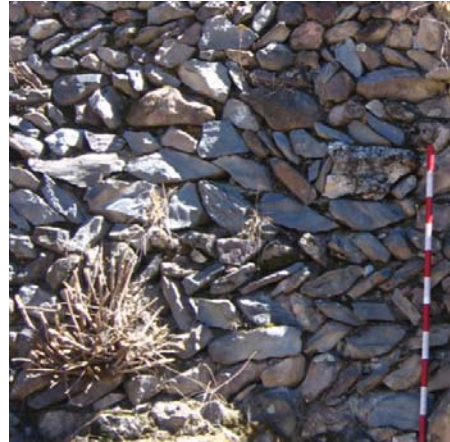
Tipo 12

- Hileras de piedras---
mayormente lajas---
de tamaño irregular,
pero con bandas
diagonales (es como
Tipo 1 con mas
orden, y bandas
diagonales cortas o
parciales)
